**Salgsobjekt:** Enebolig  
**Eierform:** Eiet  
**Byggeår:** 1966  
**BRA-i/BRA Total** 222/222 kvm  
**Tomtstr.:** 1112.7 m<sup>2</sup>  
**Soverom:** 3  
**Gnr./bnr.** Gnr. 151, bnr. 756  
**Oppdragsnr.:** 1411250371

# Enebolig med potensiale i etablert blindvei - 3 gode soverom - Romslig underetasje -

| Tilstandsrapport ..... | 41 |

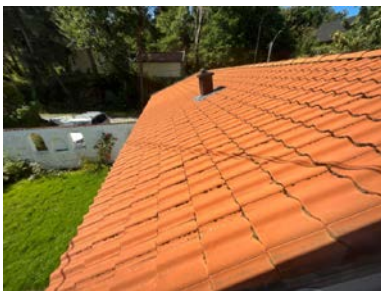
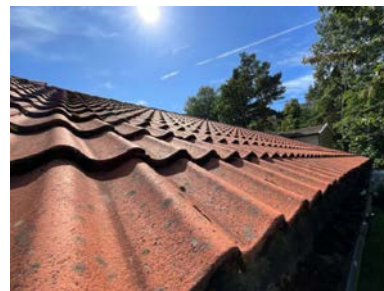
Taktekkingen er av betongtakstein. Taket er besiktiget fra takfot i stige. Siden taket (takkonstruksjon, takteking og skorstein) kun er observert fra takfot i stige, er vurderingen begrenset av dette. Det er ikke sikkerhetsmessig forsvarlig å bevege seg ut på taket da det ikke er muligheter for sikring. Selv om det ikke er avdekket skader under befaringen, betyr ikke dette at det ikke foreligger skader som en besiktigelse på taket kan avdekke. Vær oppmerksom på denne risikoen. En undersøkelse på taket kan utføres av en fagperson under tilstrekkelige sikkerhetsforhold. Årlig kontroll av takflater anbefales spesielt etter mye snø eller regn.

- Når takteking og undertak begynner å bli gamle, øker risikoen for lekkasjer, noe som kan føre til omfattende og kostbare reparasjoner av underliggende konstruksjoner dersom en ikke foretar tiltak på konstruksjonene før dette oppstår.

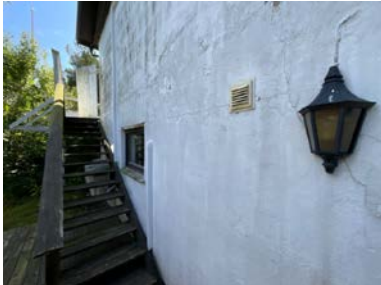
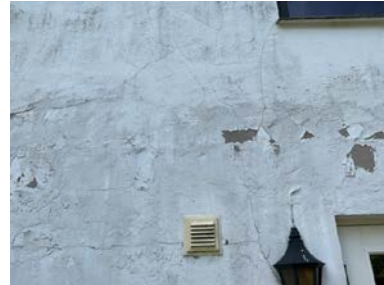
- Det er stedvise sprekkdannelser i forblending/utvendig puss.

Flere sprekker i veggene i boligen og i garasjen. Sprekkenes ser ut til å lede vann inn i bygget da det er fuktmerker i trepanel som står i kontakt med ytterveggene.

Det er skader på trepanelet i kryperommet, skadene har sannsynligvis sammenheng med at fukt/vann trekker igjennom ytterveggen.

Skader i overflatene.

- De påviste skader må utbedres.

Hele bygget bør overflatebehandles på nytt utvendig, det kan ikke utelukkes skader i bakenforliggende konstruksjoner som står i kontakt med murverket.

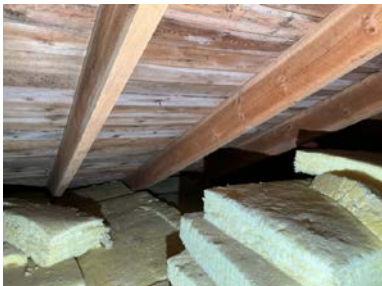
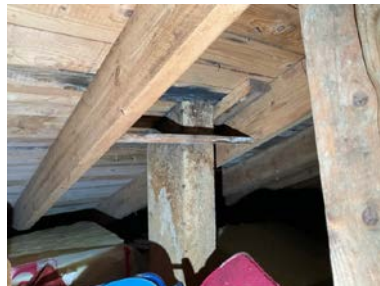
- Det er påvist fuktskjolder/skader i takkonstruksjonen.
- Konstruksjonene har skjevheter.
- Det er målt store skjevheter i etasjeskille, noe som også er synlig i takkonstruksjonen.
- Spor etter gnagere i kottene.

Fuktmerker i undertaket.

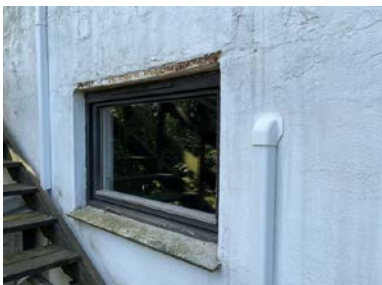
- Det er påvist avvik rundt innsettingsdetaljer.
- Det er påvist noen glassruter som er punktert eller sprukne.
- Rustsprengning i drager over vinduer/dører, vises som sprekker i innpussingen.

Rust og frostspreng over vinduet.

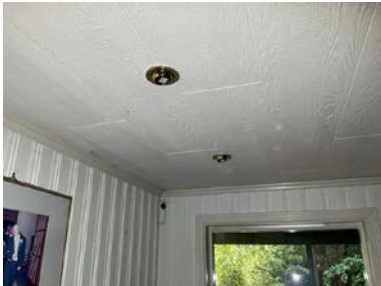
- Overflater har en del slitasjegrad utover det en kan forvente.
- Det er påvist skader på overflater.

Fuktmerker i taket.

- Overflater må utbedres eller skiftes.
- Gjennomføre ytterligere undersøkelser og foreta utbedring av skade.

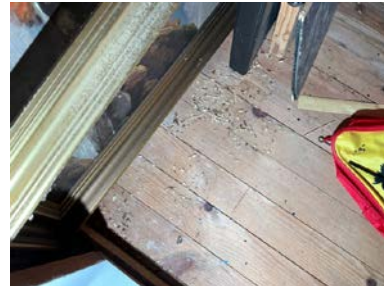
Spor etter mus.

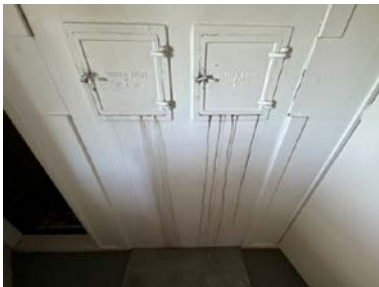
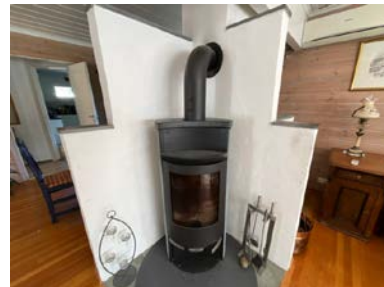
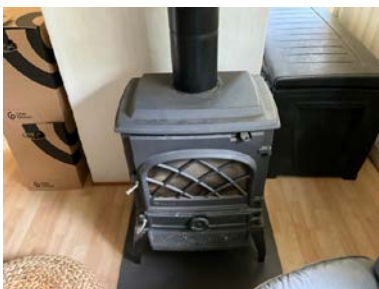
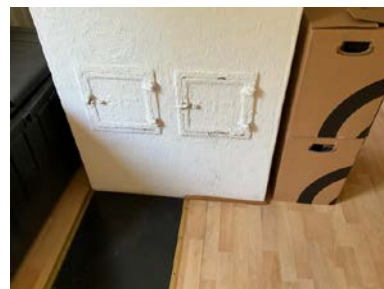
Tiltak bør påregnes slik som rehabilitering. Sotrenn under feieluke indikerer enten kondens i pipeløp eller utettheter i utvendig beslag. Nærmere undersøkelser må utføres.

Konsekvens av registrert avvik er økt fare for pipebrann.

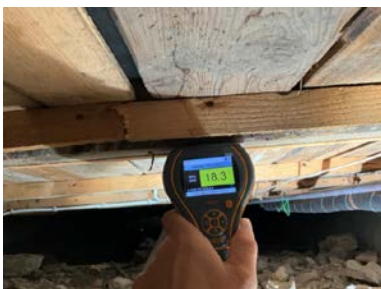
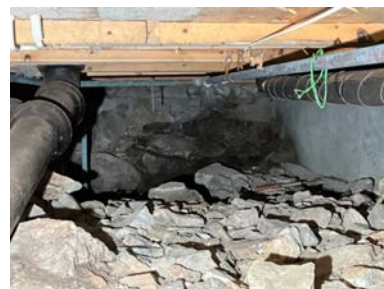
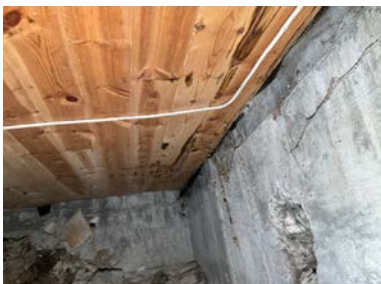
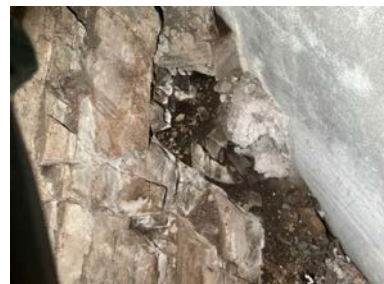
- Det er ikke adkomst til deler av krypkjelleren. Krypkjeller er kun vurdert i tilgjengelige deler. Krypkjeller regnes for å være en risikokonstruksjon som er utsatt for fukt- og råteskader i bunnsvill, trebjelkelaget og andre tilstøtende konstruksjoner, på grunn av fuktighet fra grunnen og kondensering ved temperaturforskjeller. Selv om det ikke er avdekket tegn på skader, betyr ikke dette nødvendigvis at det ikke foreligger skader i eller i forbindelse med krypkjelleren.
- Det er stedvis påvist fuktnivå som tilsier at konstruksjonen kan ha fuktskader.
- Det er manglende fuktsperre på bakken.

På bakgrunn av høy alder på bygget tilsier det at det kan forekomme fuktskader i etasjeskille mot bad og vaskerom. Ved renovering av bygget kan det ikke utelukkes at det også må gjøres tiltak i bærende konstruksjoner.

- Fuktsperre på bakken bør etableres.
- Vær oppmerksom på denne risikoen, overvåk tilstanden og undersøk dette nærmere, helst med hjelp av en fagkyndig.

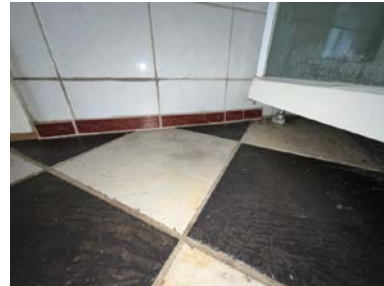
- Våtrommet må oppgraderes for å tåle normal bruk etter dagens krav.
- Flere sprekker mellom vegg og gulv.
- Motfall på gulvet.

Sprekker mellom vegg og gulv.

- Våtrommet har behov for omfattende oppgraderinger. For å sikre en løsning som oppfyller gjeldende krav, bør tettesjikt, sluk og røropplegg oppgraderes og dokumenteres.
- Manglende oppgradering av våtrommet medfører høy risiko for at konstruksjonene ikke vil tåle vanlig bruk av vann eller lekkasjer. Selv om det er dusjkabinett, er det fortsatt en betydelig risiko for at våtrommets konstruksjoner ikke tåler lekkasjer. Dette kan føre til fuktskader på tilstøtende konstruksjoner.

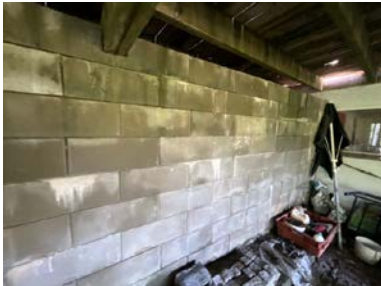
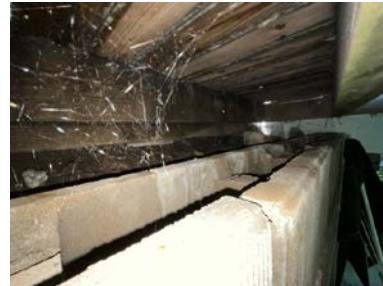
- Det er påvist mindre sprekker og/eller skjevheter i muren.

- Lokal utbedring må utføres.
