# Tilstandsrapport

Enebolig

Elgtråkket 16 , 4844 ARENDAL

Befaringsdato: 19.01.2026

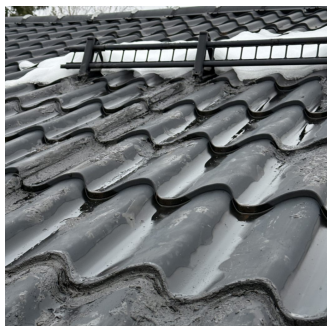
Det opplyses av eier at det tidligere har vært lekkasje ved snøfangere på side vest som nå er fjernet, og lekkasjen skal være utbedret.

Skade ved snøfanger

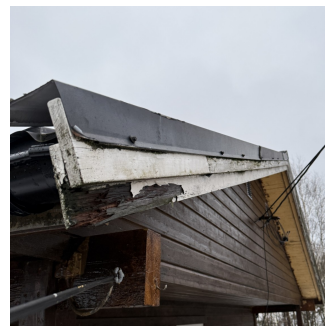
Råteskadene i vindskibordene medfører svekket bestandighet og økt fare for ytterligere nedbrytning og følgeskader.

Råte vindski

Basert på skadeomfang, alder og dokumenterte svekkelser må det påregnes at taktekkingen bør skiftes i nær framtid for å sikre tilfredsstillende funksjon og hindre videre skader.

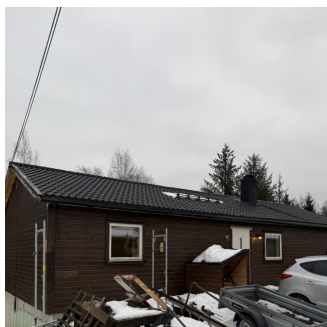
Fravær av snøfangere øker risikoen for snøras, som kan skade personer, kjøretøy eller bygningsdeler.

Nedbrutt overflatebehandling på beslag kan føre til videre korrosjon, redusert levetid og mulig svikt i tetthetsfunksjonen dersom utviklingen fortsetter.

Mangler snøfangere og flassing på beslag

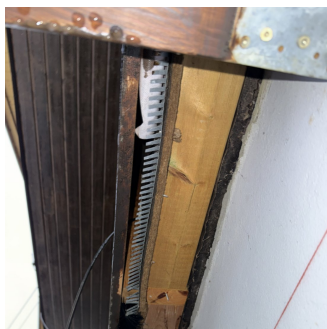
Musebåndet som er montert, er for lite i forhold til tykkelsen på utlektingen.  
Det er ettermontert musebørste, ved kontroll på tilfeldige områder ble det observert steder hvor dette ikke var montert, noe som gjør musetettingen mangelfull i disse områdene.

Manglende musetetting øst på sørvegg.

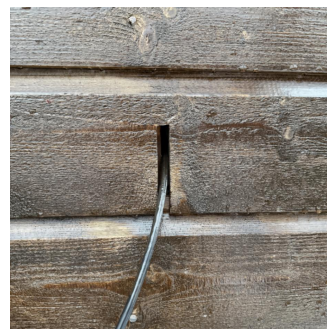
Det er mangelfull vindtetting og avslutning på underkanten av utforingen på veggen.  
Det er synlig trevirke på sør- og vestsiden av boligen, østsiden har vindtett montert.  
På nordsiden er dette ikke mulig å kontrollere fordi utvendig isolering på grunnmuren går helt opp.

Mangelfull tetting av gjennomføring

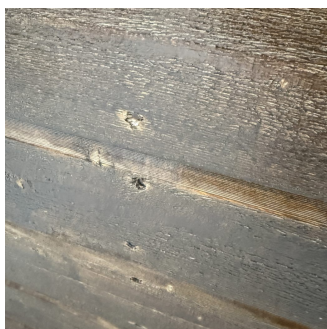
Forholdene kan medføre redusert lufttetthet og økt risiko for fuktpåvirkning i konstruksjonen, og økt fare for skader på trevirke over tid.  
Feil spikring kan gi forkortet levetid for kledningen og et svekket estetisk uttrykk.  
Manglende tetting rundt gjennomføringer kan føre til vanninntrenging.  
Kombinasjonen av for lite musebånd og ufullstendig montert musebørste gir risiko for inntrenging av skadedyr, noe som kan medføre ytterligere skader på konstruksjonen.

Spiker dypt i kledning

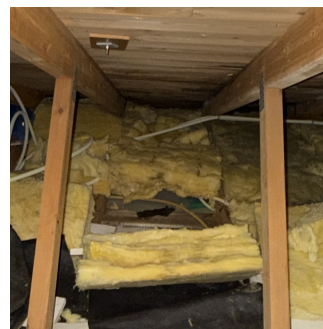
Mangelfull isolasjon kan gi varmetap, økt risiko for isdannelser på tak og redusert energieffektivitet.

Isolasjon ikke tilbakeført

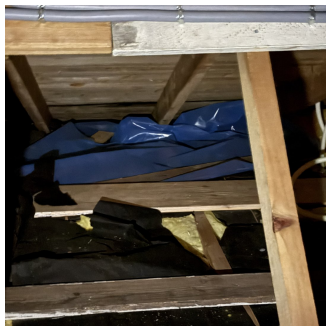
Løst plassert plast kan hindre riktig fukttransport og bidra til ytterligere fuktproblematikk på loftet.

Løp plast over isolasjonen

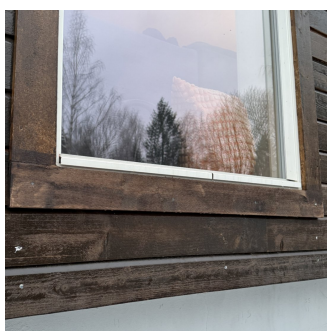
Manglende vasshelle/beslag og ufullstendig utvendig avslutning kan føre til økt risiko for fuktopptak i tilstøtende konstruksjoner, redusert beskyttelse mot nedbør og forkortet levetid for vinduskomponenter.

Mangler vannbord i bunn av vindu

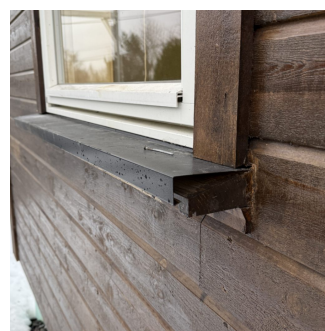
Løsnet beslag kan gi redusert motstand mot værpåvirkning og mulig skade på vindusramme eller kledning dersom det løsner ytterligere.

Beslag løsnet

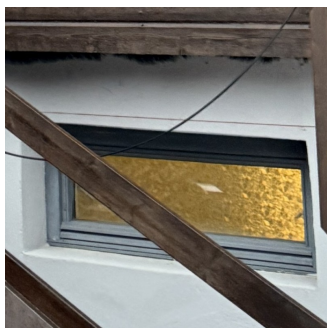
Mangler beslag i bunnen av vindu

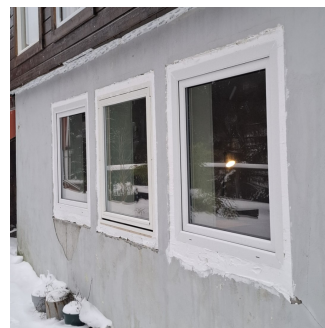
Mangler fullføring utvendig

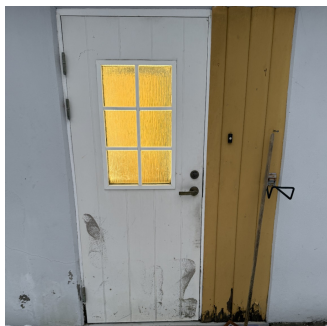
Ytterdør underetasjen

- Det er påvist dør(er) med fukt/råteskader.

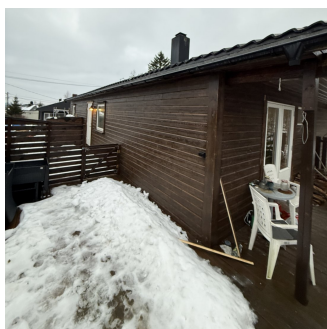
Terrasse

På grunn av snø og manglende tilgang til bjelkelag og fundamenter kunne store deler av terrassen ikke undersøkes. Bærende deler var ikke synlige, og det var derfor ikke mulig å vurdere tilstanden. Det er usikkert hvordan bjelkelag og fundamenter står, og skjulte skader kan ikke utelukkes.

- Balkonger/terrasse er snødekt og derfor ikke nærmere vurdert.

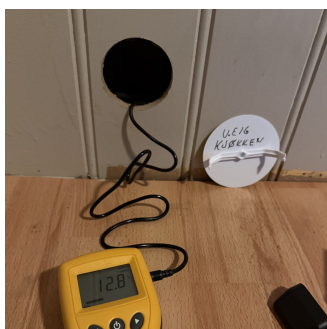
Hulltaking

Det er gjennomført hulltaking ved kjøkken uten funn av unormale forhold. Veggoppbyggingen består av platekledning, reisverk med isolasjon, asfaltplate og mur.

Det er ikke registrert avvik ved befaringen.

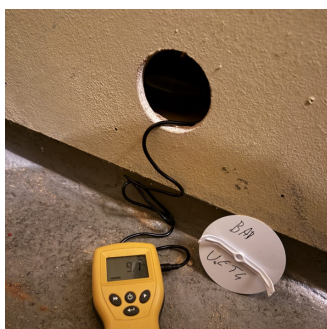
Hulltaking er foretatt uten å påvise unormale forhold.  
Hulltakingen er utført i bod i vegg bak badekar.  
Undersøkelsen viser følgende oppbygging: plate, reisverk og plate i bad.

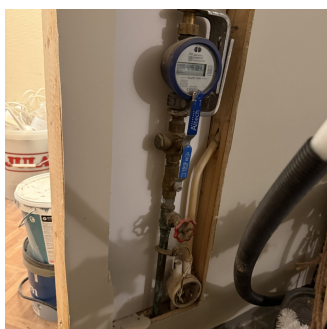
Stoppekran

Hulltaking er ikke utført, men det ble gjort fuktsøk i åpningen i veggen ved stoppekranen uten å påvise unormale forhold.

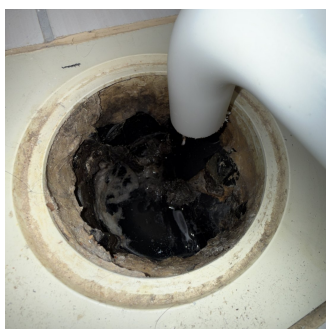
Konsekvensen av forholdet er økt risiko for lekkasje og fuktskader i underliggende konstruksjoner og tilstøtende rom, da membranens tilstand og funksjon ikke kan verifiseres.

Overskredet brukstid gir ytterligere usikkerhet om tetthet og beskyttelse mot vanninntrengning.

Sluk under dusjkabinett

Det må påregnes at badet bør renoveres i nær fremtid for å oppnå tilfredsstillende sikkerhet mot vannskader.

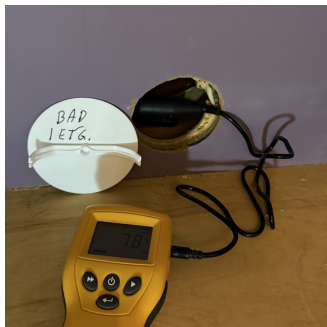
Hulltaking

Hulltakingen er utført i kjøkkenskap i veggen bak dusjkabinettet.

Undersøkelsen viser følgende oppbygging: 2x plate, reisverk og plate i bad.

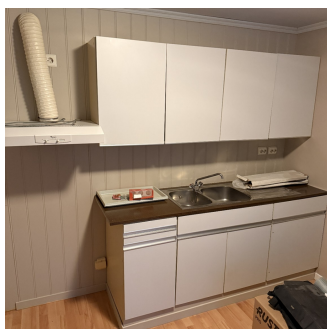
Kjøkken underetasje

Overflater og innredning har normal slitasje i henhold til alder.

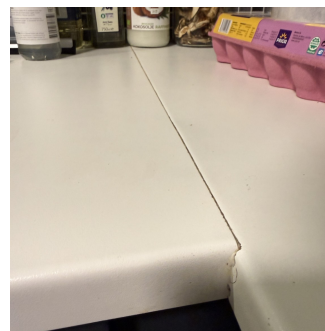
Årsak:  
Utett skjøt og fuktpåkjenning.

Konsekvens:  
Skaden medfører redusert overflatekvalitet og økt risiko for videre materialforringelse ved fortsatt fuktpåkjenning og mulig svekket funksjon og forkortet levetid for benkeplaten i området.

Svelling i skjøt

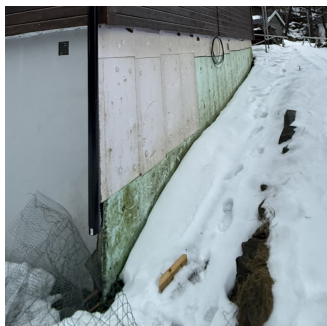
Nordvegg

Manglende puss og eksponert isolasjon kan føre til fuktopptak og redusert levetid for materialene.

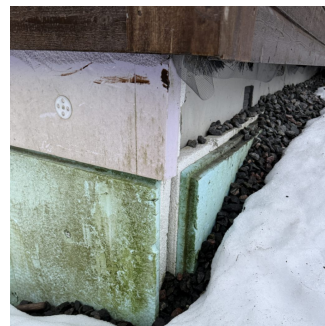
Utilstrekkelig avslutning mot bindingsverket kan medføre kuldebroer og økt risiko for fuktbelastning i overgangssonen.

Isolasjon ikke ført helt opp på vegg vest

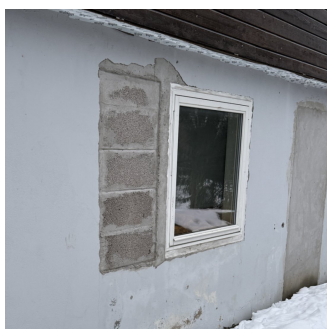
Den upussede Leca-utfyllingen kan svekke bestandighet og motstand mot fukt og frostsprengning.

Manglende puss

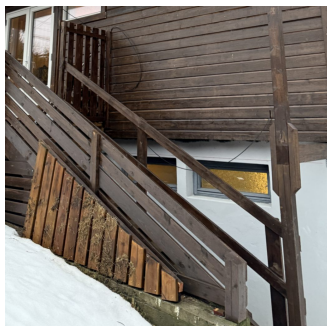
Avvikene medfører redusert personsikkerhet ved fare for fall både i innvendige og utvendige trapper samt på balkong eller terrasse. Manglende håndløper og rekkverk kan gi økt risiko for ulykker, særlig for barn, eldre og personer med redusert mobilitet. For store åpninger i rekkverk øker faren for gjennomfall.

Rekke på utvendig trapp
