# Tilstandsrapport

Selveierleilighet

Tollumløkka 22 B, 3611 KONGSBERG

Rapportdato: 26.08.2025

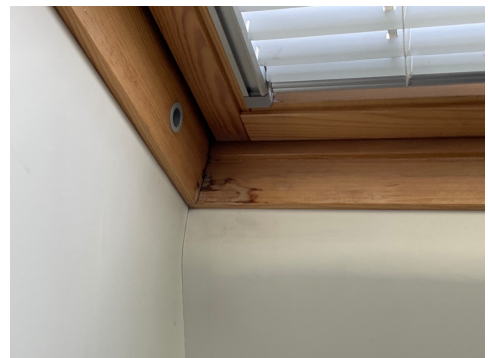
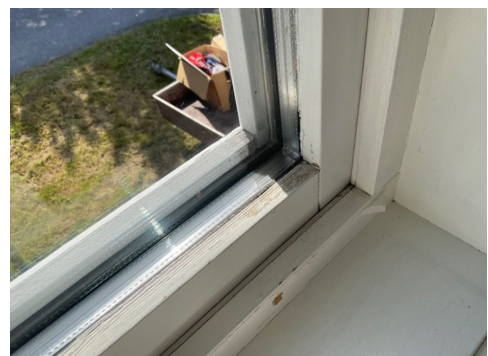
- Det er påvist at enkelte vinduer er vanskelig å åpne/lukke.
- Det er påvist avvik rundt innsettsdetaljer.
- Karmene i vinduer er slitte og det er sprekker i trevirket.

Det er registret tegn til fuktskade på takvindu. Tørt ved befarings. Det er  
erfaringsmessig noen utfordringer med tetting rundt takvinduer og det  
anbefales å holde vinduene under jevnlig tilsyn.

- Det må foretas lokal utbedring.
- Vinduer må justeres.
- Det må påregnes noe vedlikehold og at enkelte vinduer må skiftes ut.

Fremtidig vedlikehold/ utskifting bør påregnes.

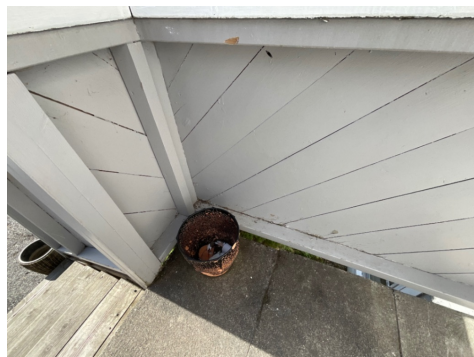
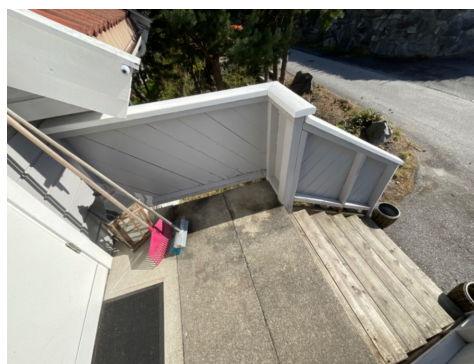
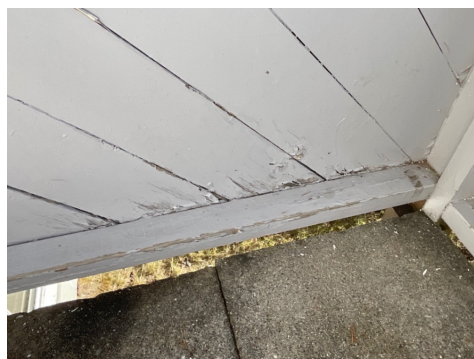
## ! TG 2 Balkonger, terrasser og rom under balkonger

Boligen har en terrasse på 3 m<sup>2</sup>, ved inngangsparti. Terrassen er konstruert med mur/trekonstruksjon, og har et rekkverk av tre.

- Det er ikke krav om utbedring av rekkverkshøyde opp til dagens forskriftskrav.
- Lokal utbedring må utføres.
- Det må foretas tiltak for å lukke avviket.

Utbedring til ønsket tilstand og standard må påregnes.

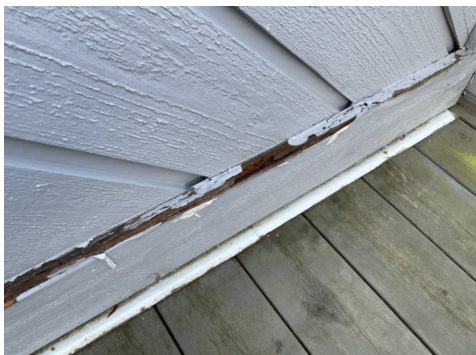
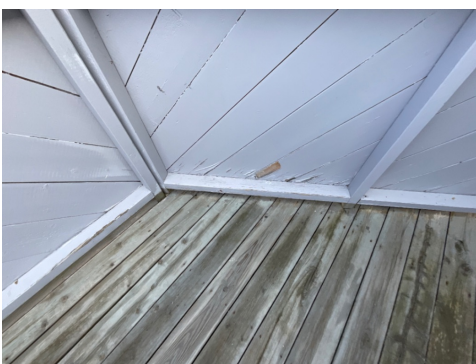
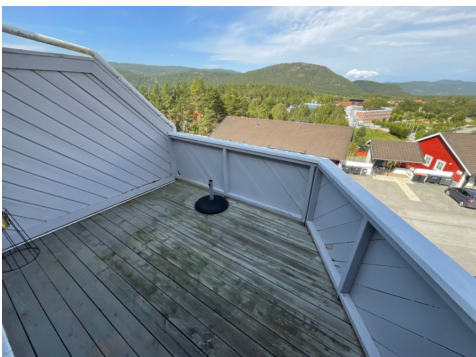
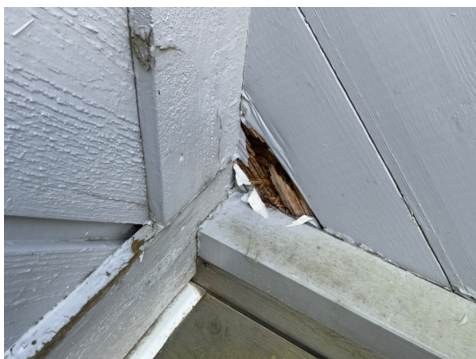
## ! TG 3 Balkonger, terrasser og rom under balkonger - 2

- Det er påvist fukt-/råteskader i konstruksjonen.
- Rekkverket er for lavt i forhold til dagens krav til rekkverkshøyder.

- Det er ikke krav om utbedring av rekkverkshøyde opp til dagens forskriftskrav.
- Råteskadet trekledning må skiftes ut.
- Råteskadede konstruksjoner må skiftes ut.

Kostnadsestimat: 10 000 - 50 000

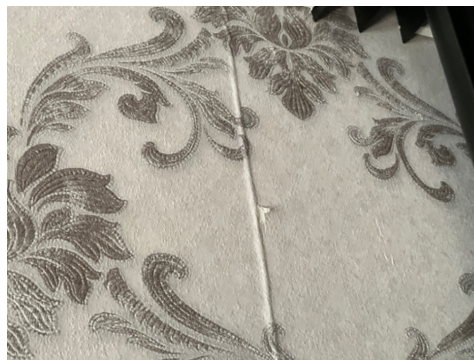
- Det er påvist skader på overflater.

- Gjennomføre ytterligere undersøkelser og foreta utbedring av skade.

Når boligen er tømt og ryddet, bør det foretas en helhetlig vurdering av overflatens tilstand/ slitasjegrad. Kostnader til nødvendige utbedring og ønsket standardheving må påregnes.

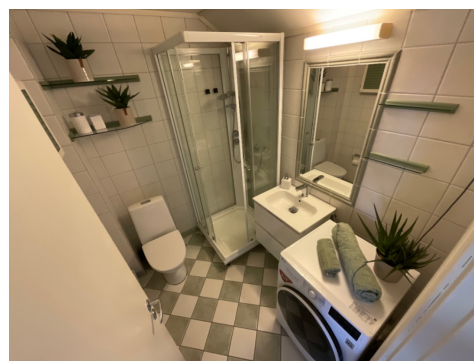
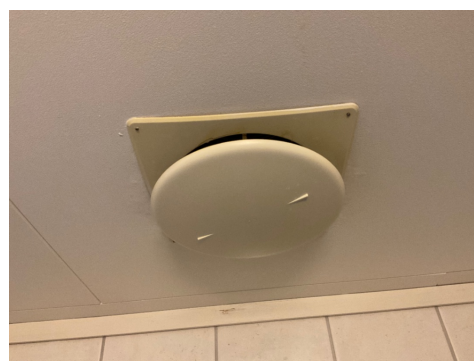
Det er registrert fuktmerker rundt ventil i tak.

- Våtrommet må totalrenoveres. Alle forhold med tettesjikt, våtsone, sluk m.m. må dokumenteres.
- Manglende oppgradering av våtrommet medfører høy risiko for at konstruksjonene ikke vil tåle vanlig bruk av vann eller lekkasjer. Selv om det er dusjkabinett, er det fortsatt en betydelig risiko for at våtrommets konstruksjoner ikke tåler lekkasjer. Dette kan føre til fuktskader på tilstøtende konstruksjoner.

**Kostnadsestimat: 100 000 - 300 000**

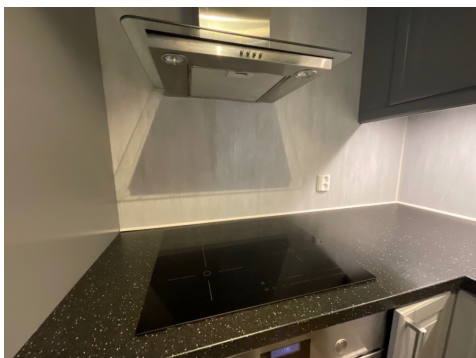
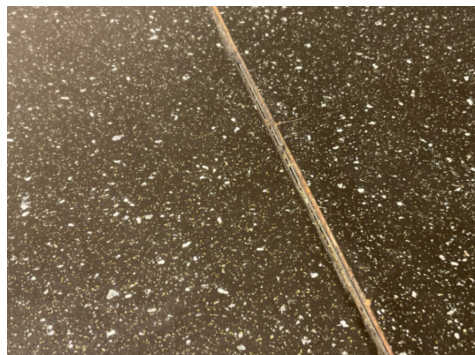
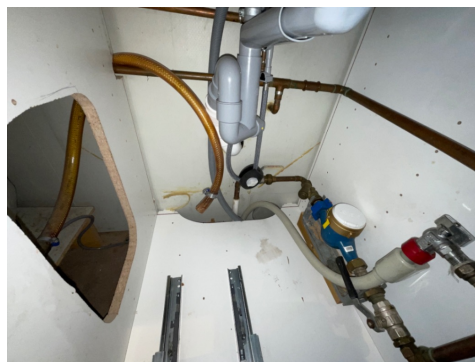
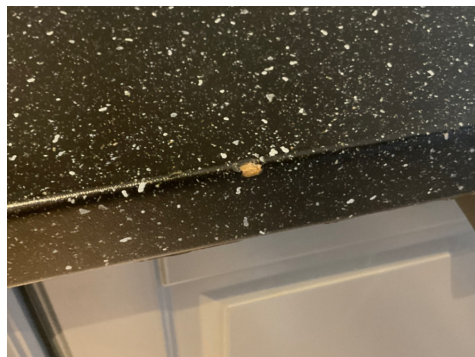
- Det er påvist at overflater har noe skader.

Det er registrert skader på benkeplate.

Det er ikke påvist tegn på at det er montert lekkasjedeteksjon ved oppvaskmaskin/oppvaskkum.

Det bør monteres lekkasjedeteksjon ved oppvaskmaskin/oppvaskkum.

Utbedring til ønsket tilstand og standard må påregnes.
