# Tilstandsrapport

Boligbygg med flere boenheter

Saltnesveien 25 E, 1626 MANSTAD

Befaringsdato: 19.09.2025

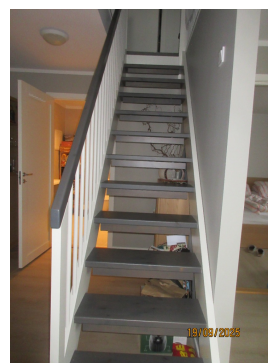
### TG 2 Innvendige trapper

- Åpninger mellom trinn i innvendig trapp er større enn dagens forskriftskrav.

Åpninger i trinn er ca 13cm (krav, under 10cm)

Åpninger mellom trinn bør reduseres dersom det skal være barn i boligen. Fall/klemfare.

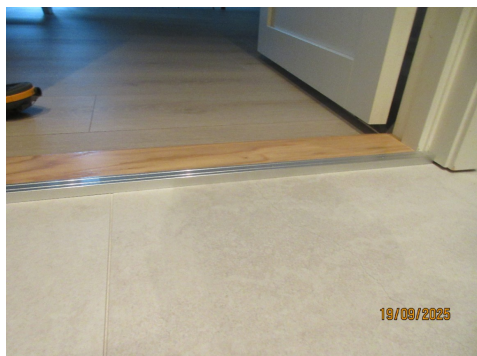
### ! TG 2 Overflater Gulv

Gulvet er flislagt. Rommet har elektriske varmekabler. Fall mot sluk er målt til 3mm fra terskel og til kant ved dusjnisen. Nedsenk i nisen er ca 10mm. Høydeforskjell fra toppen av sluket til gulv nivå ved dørterskelen er 32mm.

- Det er påvist at noen fliser har bom (hulrom under).
- Det er påvist avvik i krav til høydeforskjell/fall-løsning på våtrommet.

Det er for lite fall fra gulv nivå ved terskel og frem til dusjnise/nedsenk. Membranoppkant ved terskel er ikke synlig (montert-kantlist) det er derfor uvisst om det er 15mm oppkant mot terskel. Er det 15mm oppkant er preakseptert løsning oppfylt. Det foreligger ikke dokumentasjon på produkter eller utførelse av membran.

- Selv om bom eller hullid ikke alltid er et umiddelbart problem, bør det overvåkes nøye før eventuell utvikling i sprekker i flisfuger e.l. oppstår. Dette må en foreta tiltak for, for å begrense utviklingen.
- Til tross for avviket i fall/høydeforskjell til sluk, vil gulvet fortsatt kunne lede vann mot sluket, men med redusert effektivitet. Dette kan potensielt øke risikoen for vannansamling i enkelte områder av badet.

Badet fungerer med avvikene. Slik det fremstår uten dokumentasjon er dette svikt iht forskrift. Dokumentasjon på uavhengig kontroll bør fremskaffes. (krav i TEK 17)

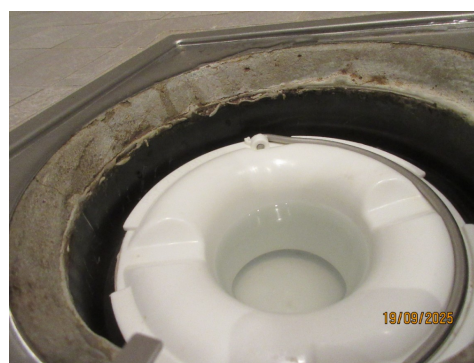
### ! TG 2 Sluk, membran og tettesjikt

Det er plastsluk og ukjent tettesjikt/membran. Det er tilsynelatende ført en type membran ned i sluket.

- Membran kan ikke konstateres (ikke synlig og det foreligger heller ikke dokumentasjon).
- Rommet er et våtrom hvor det ved etablering var krav om "uavhengig kontroll", men det foreligger ingen dokumentasjon på at det er utført "uavhengig kontroll".

- Innhent dokumentasjon, om mulig.
- Dersom det ikke foreligger dokumentasjon i forhold til våtrommets utførelse kan det ikke med sikkerhet sies om våtrommet er bygget i henhold til gjeldende forskrifter og standarder på byggetidspunktet.
- Det må gjøres nærmere undersøkelser. Manglende membran/tettesjikt medfører risiko for lekkasjer og fukt i konstruksjonen.

Dokumentasjon fra ansvarlige aktører bør fremskaffes. Det foreligger ikke dokumentasjon på produkter eller utførelse av membran.

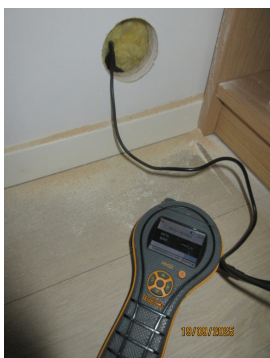
## TG 1 Tilliggende konstruksjoner våtrom

Hulltaking er foretatt uten å påvise unormale forhold. Hulltaking er foretatt ved/i soverom tilstøtende dusjsone. Fuktkvotemåling (vekt%) i konstruksjonen ble målt til (ingen verdi/utslag på fuktmåler).
