# Tilstandsrapport

Enebolig

Solhaug 12 , 7655 VERDAL

Befaringsdato: 25.03.2026

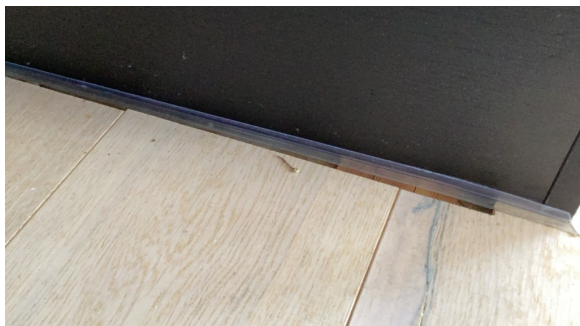
Manglende overgangslist på gulv i leilighet.

Noe hullid i gangflis i leilighet.

Glippe ved gulv mot kjøkkeninnredning.

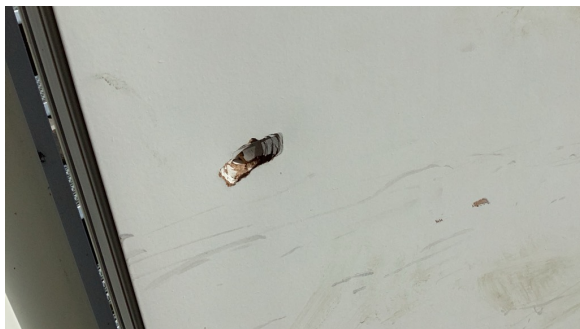
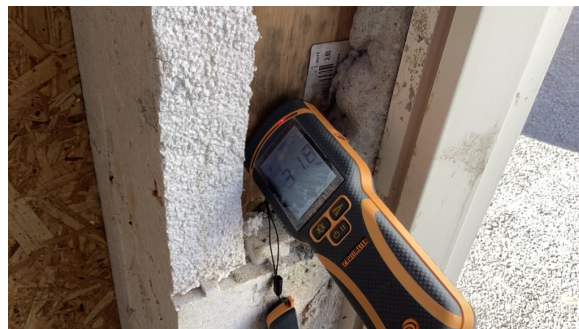
Ingen ventilering i underetasjen, registrert innvendig kondensering på porter og dører. Rust på beslag til dør.

Misfarginger og fuktopptrekk i OSB plate over garasjeport.

Registrert skade i dørblad og dør som tar i karm.

Fuktpåkjent foring i trapperom.

Piggmålinger i innfelt tre i forskalingsselement ved dør viser verdier over 30%.

Ventilering bør utbedres.

Lokale utbedringer.

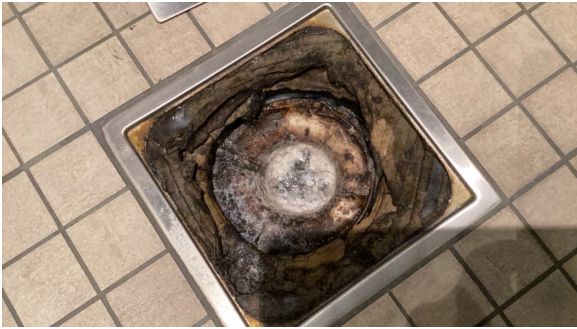
- Det er påvist avvik i fallforhold til sluk i forhold til krav i forskrift på byggetidspunktet.

- Til tross for avviket i fall/høydeforskjell til sluk, vil gulvet fortsatt kunne lede vann mot sluket, men med redusert effektivitet. Dette kan potensielt øke risikoen for vannansamling i enkelte områder av badet.

Selv om hull i flis ikke alltid er et umiddelbart problem, bør det overvåkes nøye før eventuell utvikling i sprekker i flisfuger e.l. oppstår. Dette må en foreta tiltak for, for å begrense utviklingen.

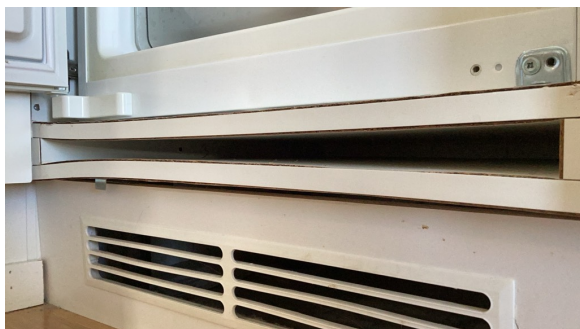
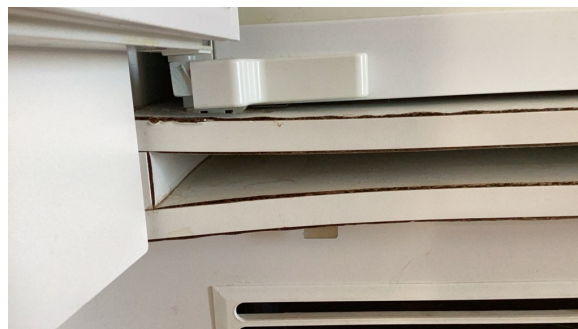
Registrert nedbøying og skade i bunnplate under kjøleskap som følge av for dårlig understøtting.

Lokal utbedring må utføres.

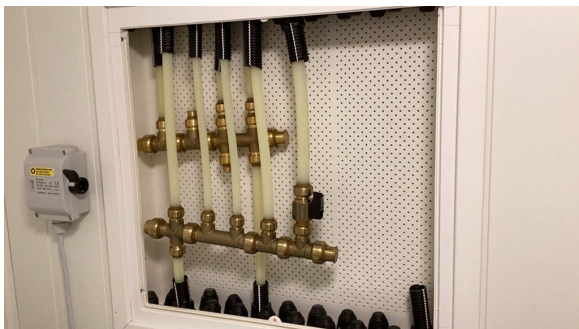
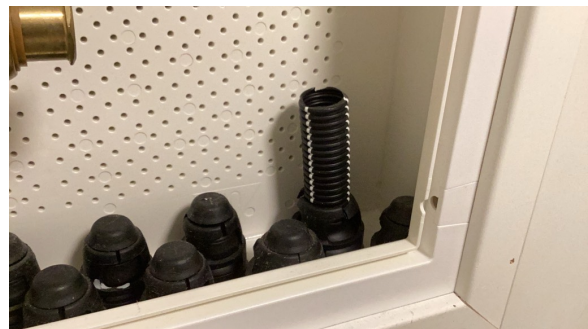
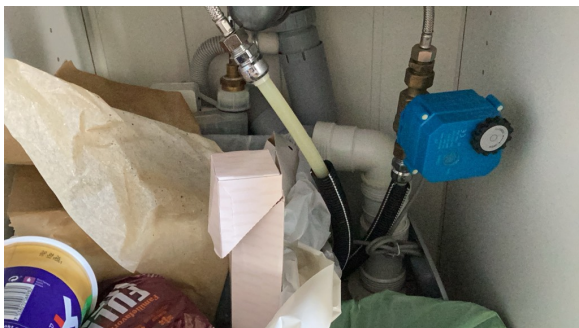
- Det er påvist at eventuelt lekkasjevann fra rør i rør system ikke ledes til sluk eller annen kompenserende løsning.
- Det mangler tettemuffer i enden av varerør på rør-i-rør-system.
- Rørkursene på rør-i-rør systemet på vannledninger er ikke merket.

- Rørkurser på rør-i-rør system bør merkes.
- Det bør foretas tiltak på anlegget som sikrer bedre løsning på eventuelt lekkasjevann fra rør i rør system.
- Det må monteres tettemuffer i enden av varerørene.

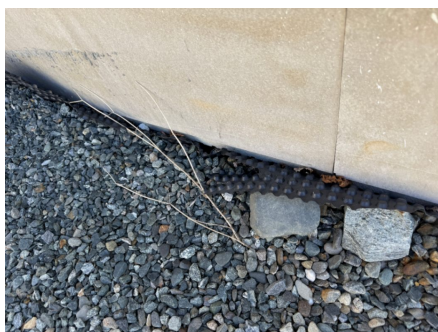
Det er observert bruk av grunnmursplast.

Registrert stedvis manglende klem på grunnmursplast. Anbefales utbedret for å forhindre vanninntregning mellom plast og mur.
