# Stadionvegen 19 4480 KVINESDAL

## Tilstandsrapport Eierskifte

| Rapportdato: | 31.10.2025 (Gyldig til 31.10.2026) |

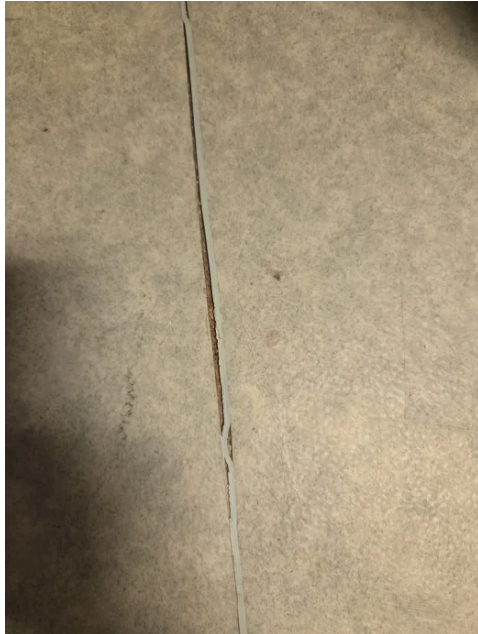
Skjøt i belegg på vaskerom er sprukket.  
Laminat på gulvet buler, sannsynligvis pga. at det er laget for liten klaring til vegger.  
Gulvet er også nokså ujevnt, dette må kunne anses som normalt da det er en grovkjeller.

Sprekk i belegg på vaskerom i grovkjeller.

Reparere sprekk i belegg/ skifte belegg.  
Skjære inn spalte mellom laminat og vegger, slik at den ikke lenger står i spenn.

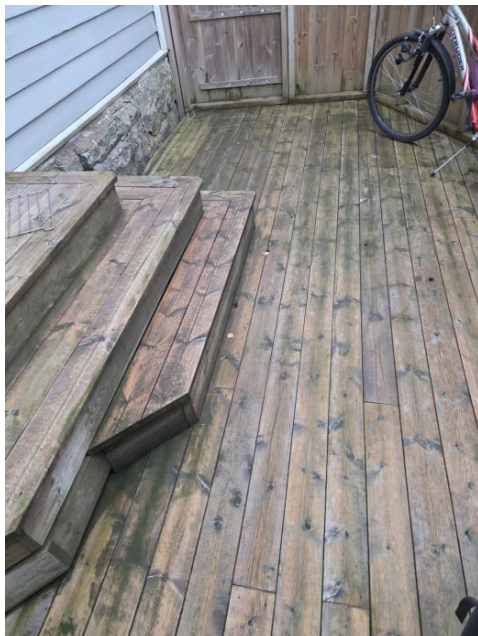
Grønske/sopp finnes.  
Konstruksjon er i god stand, men det er behov for overflatebehandling.

Oversiktsbilde platting.  
Vedlikehold trengs.

Utføre vedlikehold.

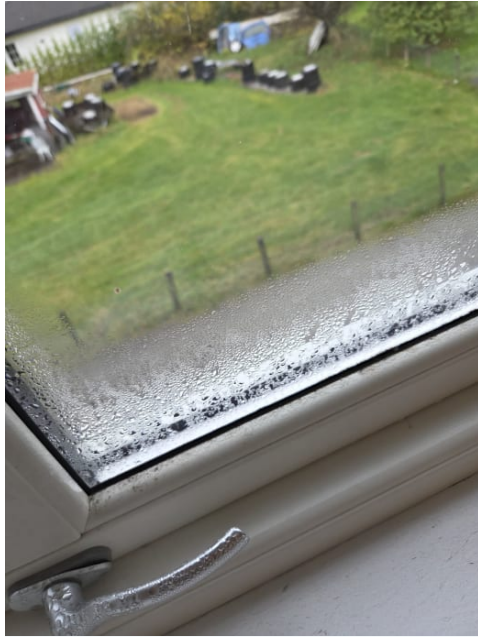
Kondens/fukt på innsiden av vindu i 2.etg.

Generelt er vinduer i OK stand, men værslitte og soltørkede karmen finnes.  
Vedlikehold må påregnes på alle vinduer.  
Noe råteskader på enkelte vannbord.  
Det er registrert en del kondens på innsiden av vindu i 2.etg, trolig på grunn av at ventil i rommet var stengt.  
Hoveddør mangler beslag under dør.

Vedlikehold trengs.  
Eldre vinduer og dører må påregnes å skiftes ut etterhvert, men det er ikke behov for strakstiltak.  
Det må avklares at det er mangelfull ventilasjon og ikke andre årsaker til at det oppstår fukt på innsiden av soveroms-vindu i 2.etg.  
Montere beslag under ytterdøra.

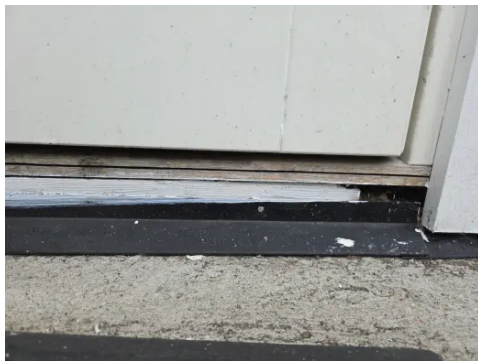
Det må etableres beslag fra karmen til døra og ned over beslag på betongplattning.

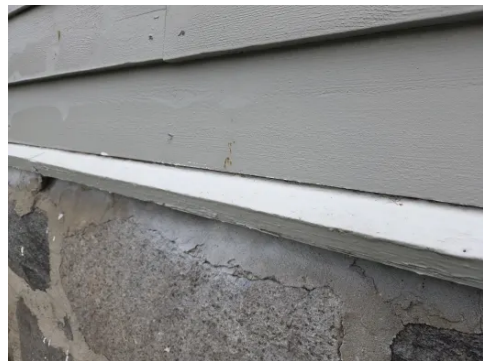
Manglende lufting i bunn av kledning.

Det er ikke etablert luftespalte i bunn av kledningen rundt om boligen.  
Kontroll av museband kunne ikke foretas, da det er helt tett mellom kledning og vannbord i bunn av kledning.  
Ellers er kledningen rundt om boligen i OK stand, men det er behov for vedlikehold.  
Hjørnebord og vannstokker har stedvis råteskader.

Etablere luftespalte til kledningen.  
Utføre vedlikehold av fasade/kledning.  
Råteskadede deler av fasaden bør skiftes ut.

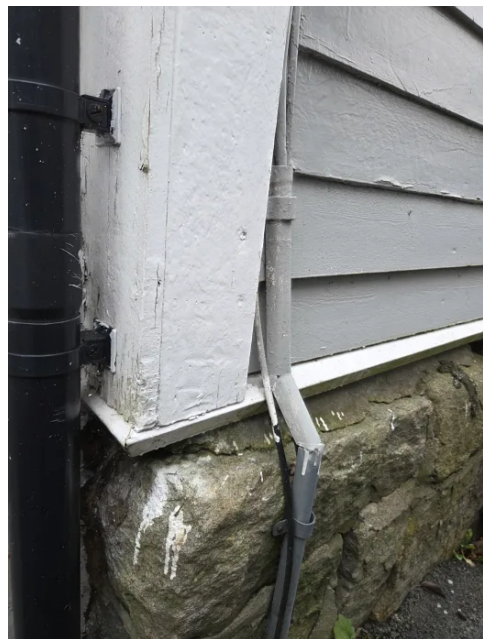
Hjørnebord med råteskader.

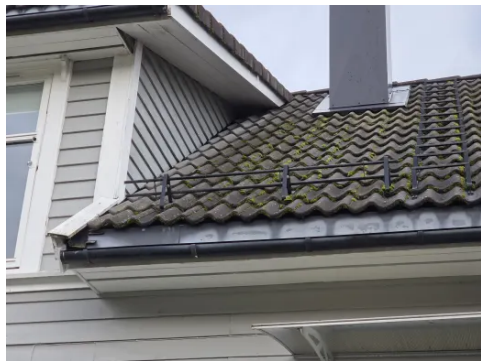
Bilde av takstein, noe mose.

| Noe mose på takstein rundt om. | |

| Vedlikehold av tekking må påregnes. | |

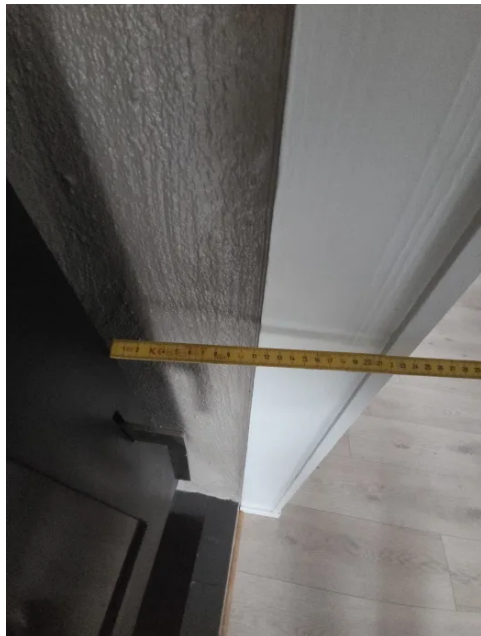
Ca. 11 cm mellom ildsted på kjøkken og treverk på hjørnet av veggen.  
 Kravet er 30cm.

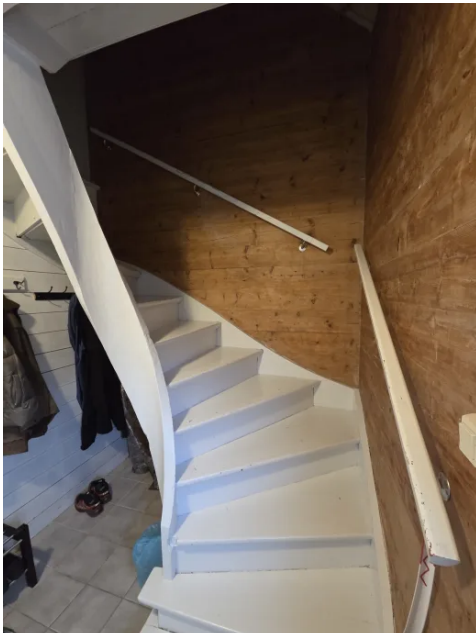
| Er det påvist andre avvik utover normal slitasje? | Ja |

| Montere manglende håndløpere og rekkverk. | |

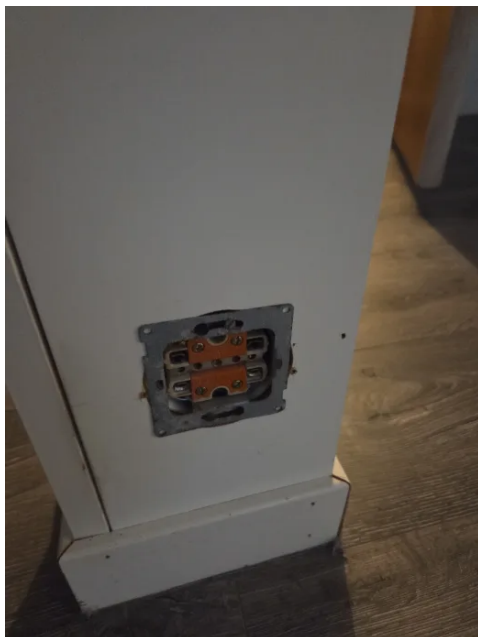
Manglende deksel på kontakt.

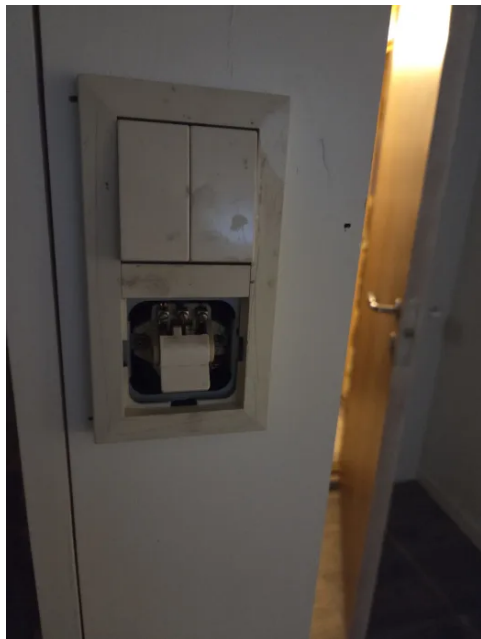
Deksel mangler på bryter.
