Tilstandsrapport

Enebolig

Skjørtvedtveien 13, 1850 MYSEN

Befaringsdato: 13.12.2024

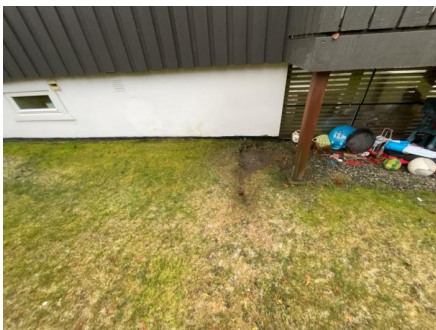
TG 2 Veggkonstruksjon

- Det er ingen eller liten lufting i nedre kant av kledning mot grunnmur.
- Det er påvist spredte råteskader i bordkledningen.
- Det er ingen muresperre i nedre kant av konstruksjon.

- Ikke tilstrekkelig med lufting mellom kledning og yttervegg. God lufting er viktig og skal drenerer ned og lede ut vann som trenger gjennom regnskjermer, slippe ut eventuell fuktighet fra indre deler av veggen samt gi mulighet for at fuktighet kan tørke ut fra baksiden av regnskjermer.

- Vedrørende lufting, kan konstruksjonen fungere med dette avviket, det må dog gjøres utbedringer om avviket skal lukkes. Det vil imidlertid sjelden være økonomisk rasjonelt som et enkeltstående tiltak. Ved bytting av kledning, bør konstruksjon/lufting bygges opp riktig.

- Råteskadet trekledning må skiftes ut for å forhindre videre skadeutvikling. Fuktskader som konsekvens.

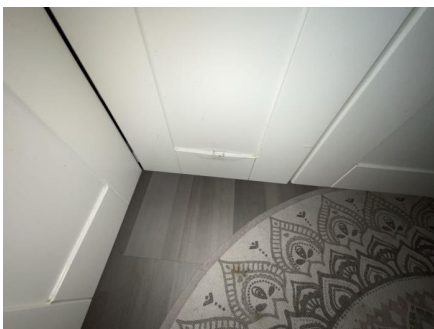
1. ETASJE > KJØKKEN

TG 1 Avtrekk

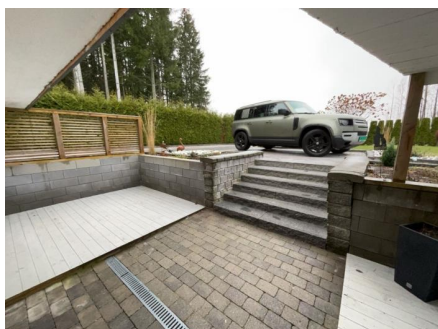
TG 0 Terrengforhold

Flat tomt.
