Skjørtvedtveien 13, 1850 MYSEN

Mysen - Fin familiebolig i landlige omgivelser med kort vei til sentrum.

Tilstandsrapport

Befaringsdato: 13.12.2024

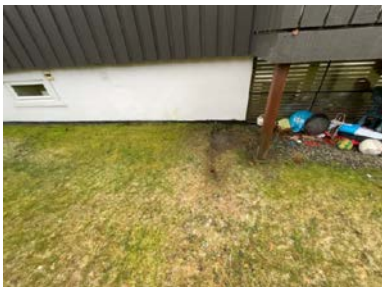
- Overvåk tilstanden jevnlig. For å få tilstandsgrad 0 eller 1 må beslag/renner/nedløp skiftes ut, men tidspunktet for når dette er nødvendig er vanskelig å si noe om.
 - Det bør lages system for bortledning av vann fra taknedløp ved grunnmur.
- Beslag, renner og nedløp har TG 2 på grunn av alder. Jevnlig tilsyn anbefales for å avdekke slitasje og funksjonssvikt. Utskifting kreves for TG 0/1, men tidspunktet er usikkert.

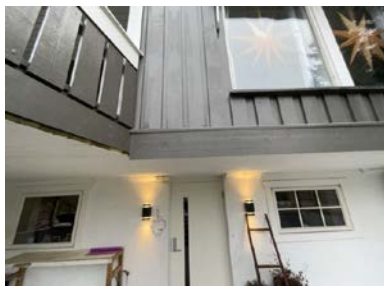
- Det er ingen eller liten lufting i nedre kant av kledning mot grunnmur.
- Det er påvist spredte råteskader i bordkledningen.
- Det er ingen musesperre i nedre kant av konstruksjon.
- Ikke tilstrekkelig med lufting mellom kledning og yttervegg. God lufting er viktig og skal dreneres ned og lede ut vann som trenger gjennom regnskjermen, slippe ut eventuell fuktighet fra indre deler av veggen samt gi mulighet for at fuktighet kan tørke ut fra baksiden av regnskjermen.
- Det ble foretatt stikktakninger etter råte/dårlig kledning ved hjelp av en syl, påvist råte i spredte bord.

- Vedrørende lufting, kan konstruksjonen fungere med dette avviket, det må dog gjøres utbedringer om avviket skal lukkes. Det vil imidlertid sjelden være økonomisk rasjonelt som et enkeltstående tiltak. Ved bytting av kledning, bør konstruksjon/lufting bygges opp riktig.
- Råteskadet trekledning må skiftes ut for å forhindre videre skadeutvikling. Fuktskader som konsekvens.

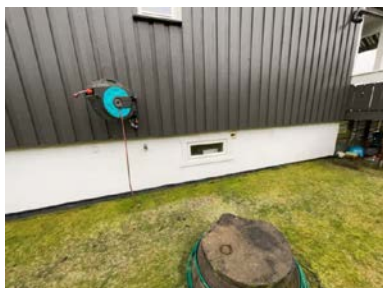
- Det er påvist avvik rundt innsettingsdetaljer.
- Karmene i vinduer er slitte og det er sprekker i trevirket.
- Vinduets karmen har synlige sprekker som kan svekke funksjon og tetthet over tid, forårsaket av aldring, fukt samt manglende vedlikehold.
- Ikke tilfredstillende tetting rundt vinduer i underetasjen. Vannbrettbeslag og tetting rundt og særlig under vinduet må utføres regntett for å unngå lekkasjer og fuktskader i veggen.

- Beslaget under vinduene må monteres korrekt for å sikre tetthet og unngå fuktskader. Feilen kan føre til vanninntrengning og skade på omkringliggende konstruksjoner dersom tiltak ikke utføres.

- Slitte vinduskarmen med sprekker bør repareres/vedlikeholdes eller skiftes ut for å sikre tetthet og forhindre fuktskader.

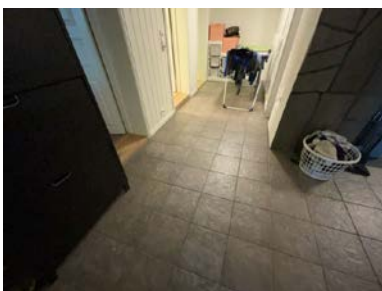
- Målt høydeforskjell på over 20 mm innenfor en lengde på 2 meter. Tilstandsgrad 3 gis med bakgrunn i standardens krav til godkjente måleavvik.
- Målt høydeforskjell på over 30 mm gjennom hele rommet. Tilstandsgrad 3 gis med bakgrunn i standardens krav til godkjente måleavvik.
- Det ble foretatt kontroll på planhetsavvik ved hjelp av en punktlaser, målt totalt 50 mm i entré/gang. Lokalt ble det målt 20 mm i samme rom over 2 meter. Ellers målt ca. 25 mm avvik i stue og 20 i soverom. I 1. etasje ble det målt ca. 55 mm i stue. Lokalt ble det målt 20 mm over 2 meter i samme rom.

- For å få tilstandsgrad 0 eller 1 må høydeforskjeller rettes opp. Det vil imidlertid sjelden være økonomisk rasjonelt som et enkeltstående tiltak i en bolig som dette. Dersom boligen en gang skal renoveres, kan man vurdere slike tiltak.

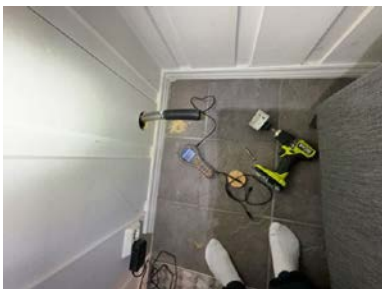
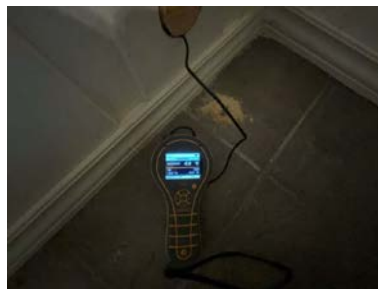
- Det er påvist indikasjoner på noe fuktgjennomtrenging i kjellergulv.
- Det er påvist indikasjoner på noe fuktgjennomtrenging inn i kjellermur.
- Takstmannen gjorde fuktsøk direkte på grunnmursvegger ved hjelp av ett Protimeter, påvist unormale verdier i nedre del av vegg. Kan relateres til kapilært oppsug (fukt fra grunnen), men dette kan ikke garanteres.
- Det er ikke montert fuktsperre eller lagt isolasjon mot grunnen, det må derfor påregnes fukt fra grunnen (kapilæroppsug).

- Det påviste fuktnivå gir grunn til å overvåke konstruksjonen jevnlig for å se utvikling over tid, og eventuelt foreta tiltak for å unngå fuktskader.
- Det er ikke behov for tiltak, slik tilstanden er pr. i dag. Det er dog anbefalt å overvåke konstruksjonen jevnlig for å se eventuell utvikling over tid.

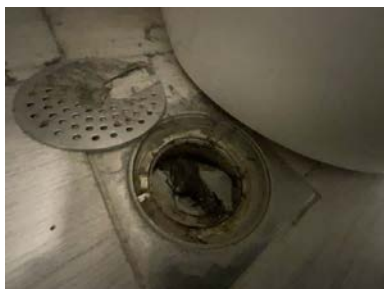
- Det er rundt sluk påvist en ikke-fagmessig utførelse av membran/tettesjikt/klemring.
- Ikke påvist klemt membranløsning utenfor klemring i hele sluket. Jevnlig rensing av sluket er viktig. Feil i tetting rundt sluket er den største årsaken til lekkasjer fra bad. Det er derfor viktig at ikke vannet blir stående over vannlåsen i sluket.
- Det foreligger ingen dokumentasjon for våtrommet. Dette gjør det vanskelig å verifisere om våtrommet er bygget i henhold til gjeldende forskrifter og standarder,

- Mangelen på dokumentasjon skaper usikkerhet rundt våtrommets utførelse og om det er i samsvar med gjeldende forskrifter, særlig når det gjelder fuktsikring. Det er ikke behov for utbedring på nåværende tidspunkt, da det ikke er påvist skader eller feil.

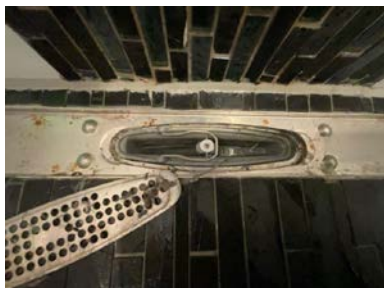
- Ukjent oppbygging av sluk/tettesjikt. Foreligger ikke dokumentasjon. Jevnlig rensing av sluket er viktig. Feil i tetting rundt sluket er den største årsaken til lekkasjer fra bad. Det er derfor viktig at ikke vannet blir stående over vannlåsen i sluket.
- Det foreligger ingen dokumentasjon for våtrommet. Dette gjør det vanskelig å verifisere om våtrommet er bygget i henhold til gjeldende forskrifter og standarder, samt om nødvendige fuktsikringstiltak er på plass. Mangelen på dokumentasjon kan også skape usikkerhet rundt kvaliteten på utførelsen.

- Mangelen på dokumentasjon skaper usikkerhet rundt våtrommets utførelse og om det er i samsvar med gjeldende forskrifter, særlig når det gjelder fuktsikring.

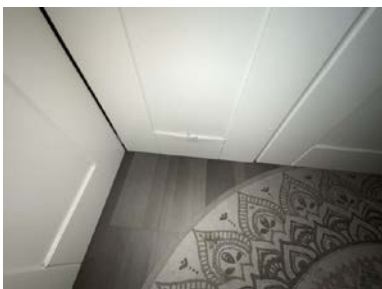
- Det er påvist at overflater har noe skader.
- Påvist noe skader på innredningen, utover normal slitasjegrad.

- Kjøkkeninnredningen har noe skader, men fungerer fortsatt. Ikke behov for umiddelbare tiltak.

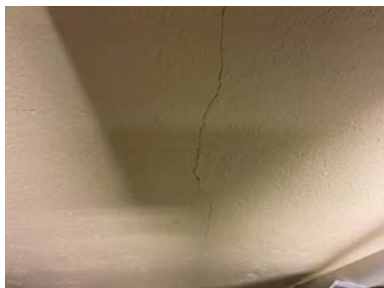
- Grunnmuren har sprekkdannelser.
- Påvist riss/sprekker i mur. Skrå sprekker/riss er et symptom på setninger. Horisontal sprekk/riss i grunnmur skyldes sannsynligvis innpressing av kjellervegg. Anbefaler å følge med på videre utvikling.

- Sprekkene bør overvåkes regelmessig for å unngå forverring. Tetting kan bli aktuelt for å hindre vanninntrengning og frostskaider.

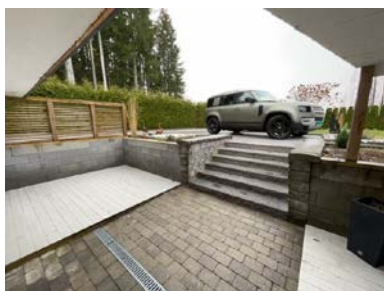
Forstøtningsmurer er av betongstein.

- Rekkverk/annen sikring på forstøtningsmur må settes opp/utbedres.
