# Tilstandsrapport

Enebolig

Tinngata 54, 3660 RJUKAN

Befaringsdato: 30.04.2024

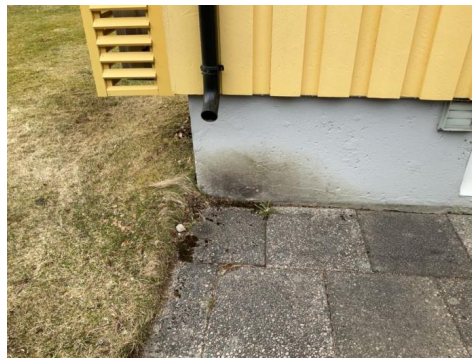
Takvann går til terreng.

- Det bør lages system for bortledning av vann fra taknedløp ved grunnmur.

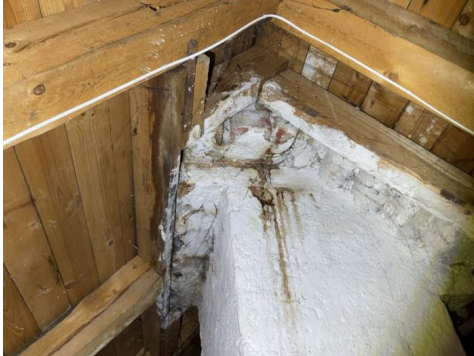
Noe fuktmerker i gjennomgang ved pipe.

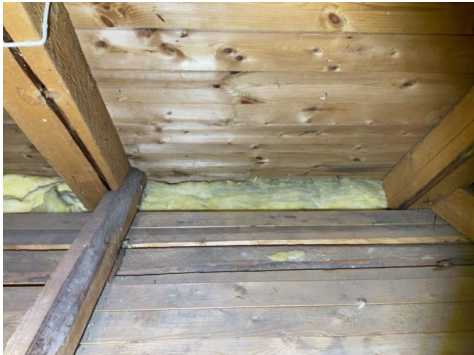
Det er isolert helt opp mot undertak.

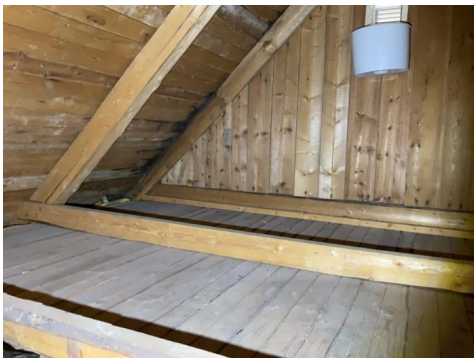
Noe kondensmerker i undertak.

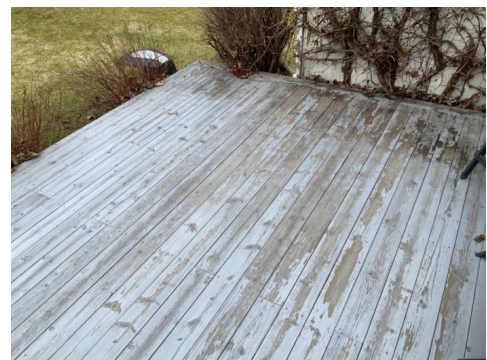
Det er ikke mulig å sjekke konstruksjonen, siden den ligger på bakkenivå.  
Det er behov for overflatebehandling av terrassebord.

Overflatebehandling på terrasse flasser.

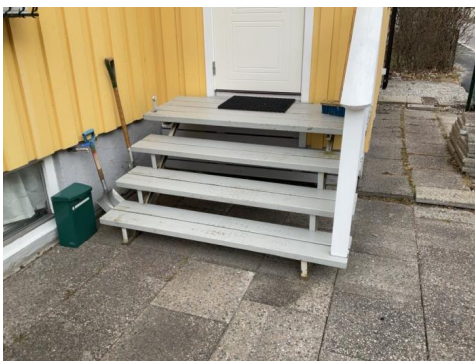
Det er en del skjevhet i trapp. Trinn heller utover.  
Åpning mot yttervegg bør sikres.

Trapp til inngangsparti.

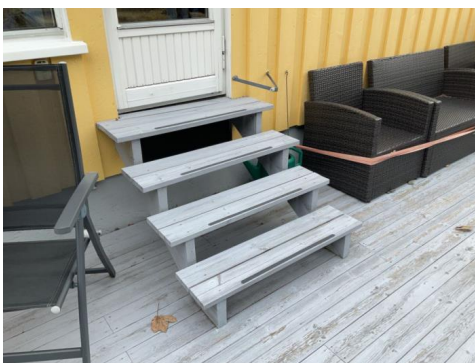
Trapp uten rekkverk til terrasse.

- Rekkverk må monteres for å lukke avviket.

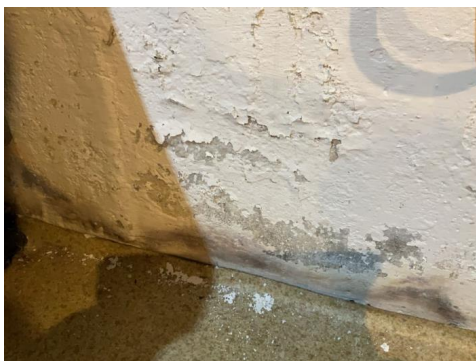
- Det er påvist indikasjoner på noe fuktgjennomtrenging i kjellergulv.
- Det er påvist indikasjoner på noe fuktgjennomtrenging inn i kjellermur.

Fukt i kjeller har sammenheng med manglende/svikt i drenering.

Saltutslag på vegg.

Det bør monteres en avfukter i kjelleren. Dette reduserer den relative fuktigheten og reduserer faren for råte.

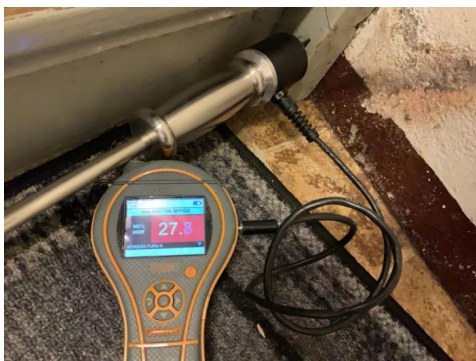
Det er målt 27,3 vektprosent fukt i treverk i trappevange. Måling er utført med hammerelektrode. Dette er å regne som meget fuktig. Det er målt 60,6% relativ fuktighet ved 10,5°. Dette gir et duggpunkt på 3,3°. Dette er å regne som akseptabelt.

Måling av fukt i trappevange i kjelleren.

- Det påviste fuktnivå gir grunn til å overvåke konstruksjonen jevnlig for å se utvikling over tid, og eventuelt foreta tiltak for å unngå fuktskader.

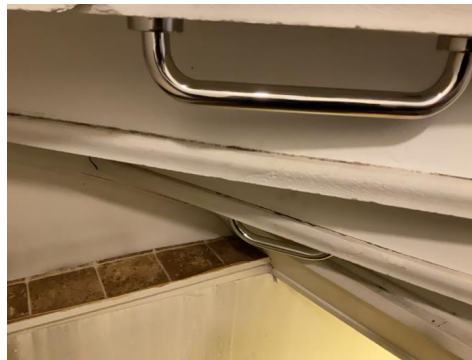
Det er montert håndtak i trapp til andre etasje som det går an å holde seg i.

Gripetak i trapp.

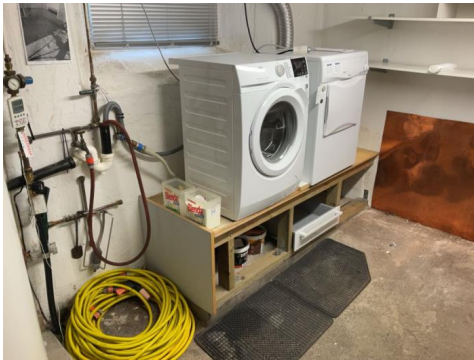
Det er bestemt i ny forskrift at alle våtrom bygget før 1997 skal ha en tilstandsgrad 3 på grunn av forventet levetid er overskredet og stor fare for avvik og skader.

Vaskerom i kjeller.

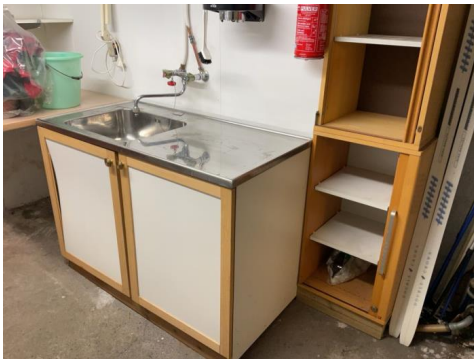
Innredning i vaskerom.

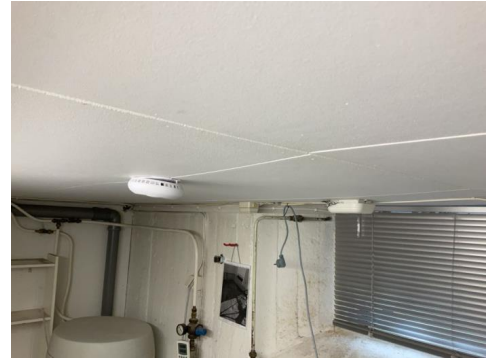
Vaskerommet fungerer med dette avviket.

Ujevnt tak i vaskerom.

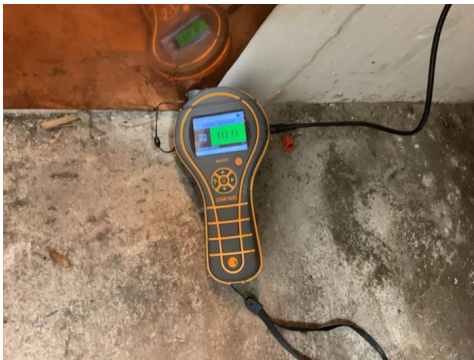
Det er foretatt fuktmåling i treverk mot yttervegg.  
Det ble målt i vekt på fukt.  
Dette er å regne som tørt.

Det er noe fukt på yttervegg under terreng.

Fuktmåling i trevegg i vaskerom.

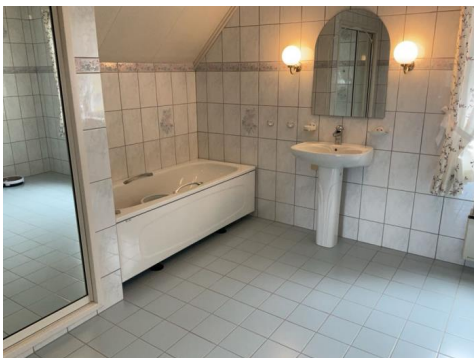
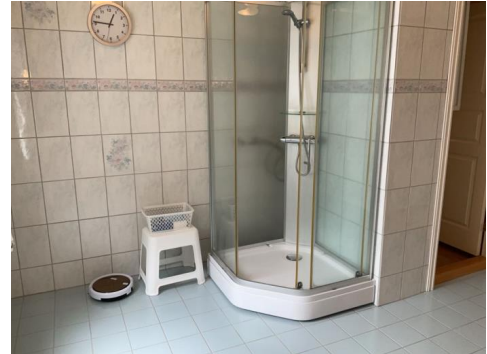
Det er bestemt i ny forskrift at alle våtrom bygget før 1997 skal ha en tilstandsgrad 3 på grunn av forventet levetid er overskredet og stor fare for avvik og skader.

Bad i 2. etasje.

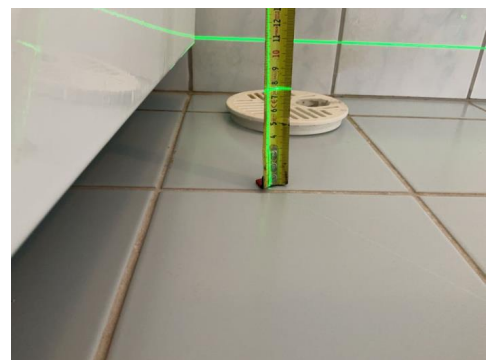
- Det er mulighet for at det kan forekomme vannlekkasje på våtrommet hvor vann ikke vil gå til sluk.
- Det er påvist avvik i fallforhold til sluk i forhold til krav i forskrift på byggetidspunktet.

Høyde ved sluk.

- Det må foretas utbedring av fallforhold.

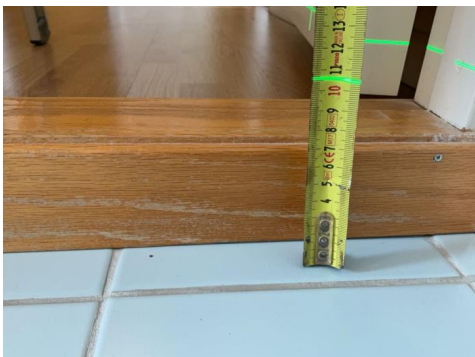
Høyde ved dør 3cm under nivå ved sluk..

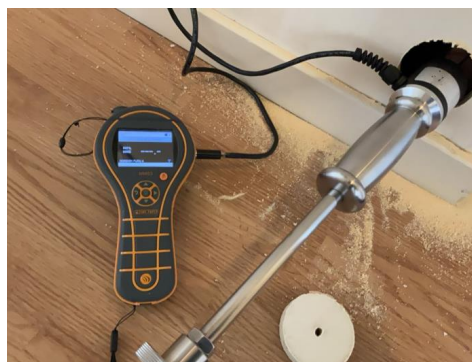
Hulltaking er foretatt uten å påvise unormale forhold. Fuktkvotemåling (vekt%) i konstruksjonen ble målt til under 6% - ingen fukt. Hulltaking er foretatt ved/i gang mot dusjsonen.

Fuktmåling i konstruksjonen.

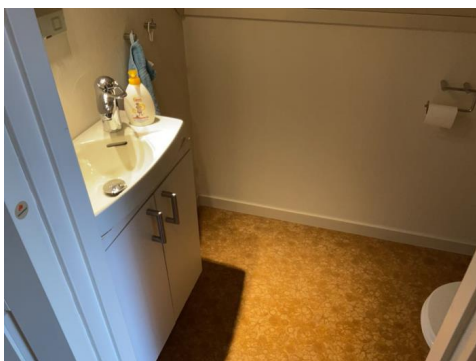
I andre etasje er det et lite toalettrom som ikke er målverdig areal. Det er mindre enn 60cm bredde i 1,9m høyde. Det er belegget på gulv, malt tapet på vegg og himlingsplater i tak. Det er 50 cm med porselensvask og toalett. Det er montert panelovn. Det er elektrisk vifte, men det er ikke tilluft til rommet.

Toalettrom med toalett og vask.

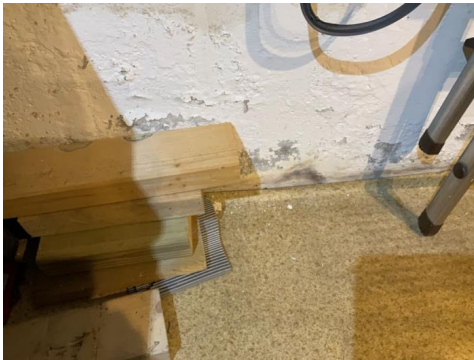
Fuktopptrekk i yttervegg under terreng.

- Overvåk tilstanden jevnlig. For å få tilstandsgrad 0 eller 1 må dreneringen skiftes ut, men tidspunktet for når dette er nødvendig er vanskelig å si noe om. Bruken av underetg/kjeller vil og være avgjørende.
- Det må foretas nærmere undersøkelser, det kan ikke utelukkes behov for tiltak.
