Tilstandsrapport

Enebolig

Tinngata 54, 3660 RJUKAN

Befaringsdato: 30.04.2024

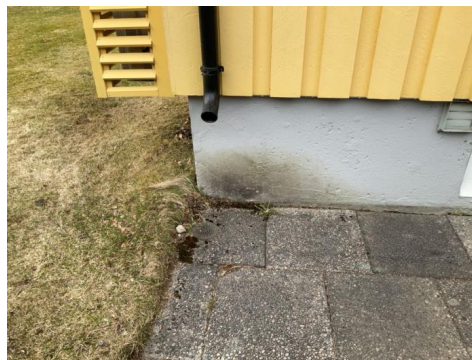
Takvann går til terreng.

- Det bør lages system for bortledning av vann fra taknedløp ved grunnmur.

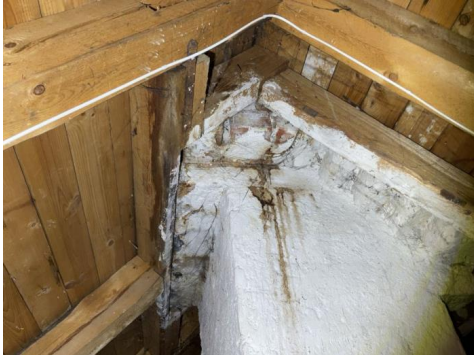
Noe fuktmerker i gjennomgang ved pipe.

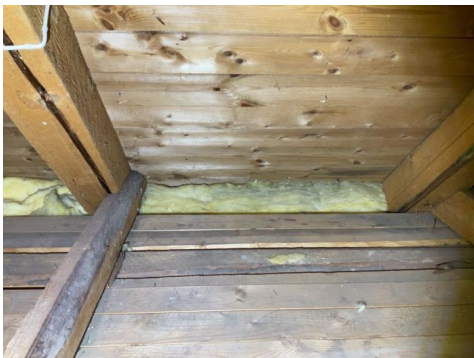
Det er isolert helt opp mot undertak.

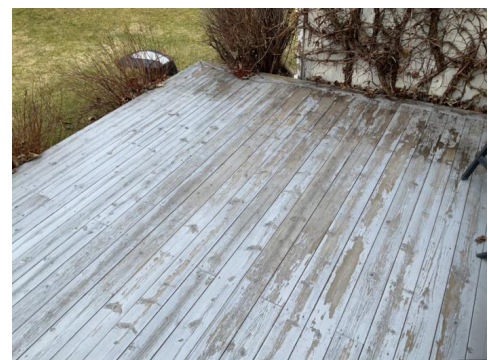
Det er en plattning i tre i forbindelse med stuen.
Det er ikke mulig å sjekke konstruksjonen, siden den ligger på bakkenivå.
Det er behov for overflatebehandling av terrassebord.

Overflatebehandling på terrasse flasser.

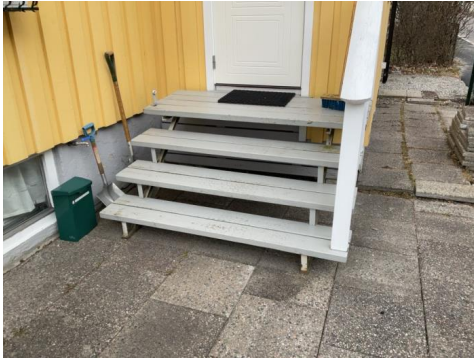
Trapp til inngangsparti.

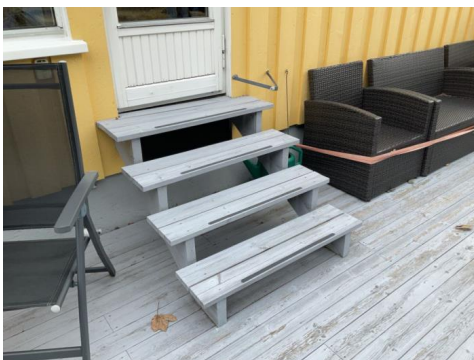
Trapp uten rekkverk til terrasse.

- Rekkverk må monteres for å lukke avviket.

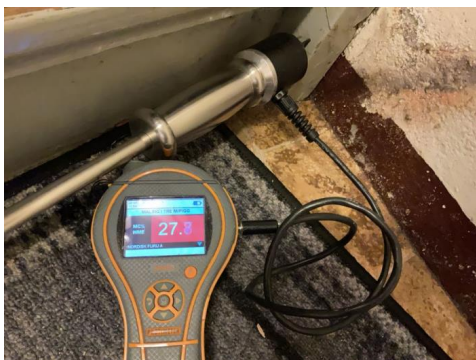
Det er målt 27,3 vektprosent fukt i treverk i trappevange. Måling er utført med hammerelektrode. Dette er å regne som meget fuktig. Det er målt 60,6% relativ fuktighet ved 10,5°. Dette gir et duggpunkt på 3.3°. Dette er å regne som akseptabelt.

Måling av fukt i trappevange i kjelleren.

- Det påviste fuktnivå gir grunn til å overvåke konstruksjonen jevnlig for å se utvikling over tid, og eventuelt foreta tiltak for å unngå fuktskader.

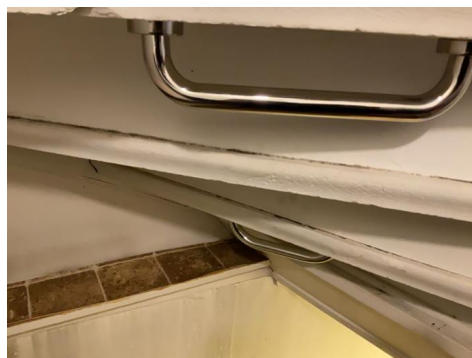
Det er montert håndtak i trapp til andre etasje som det går an å holde seg i.

Gripetak i trapp.

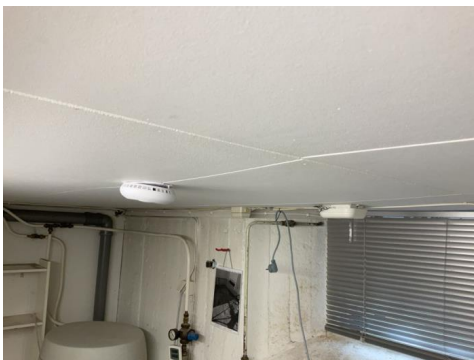
- Det er avvik:
Takplater i innvendig tak er ujevne.

Vaskerommet fungerer med dette avviket.

Ujevnt tak i vaskerom.

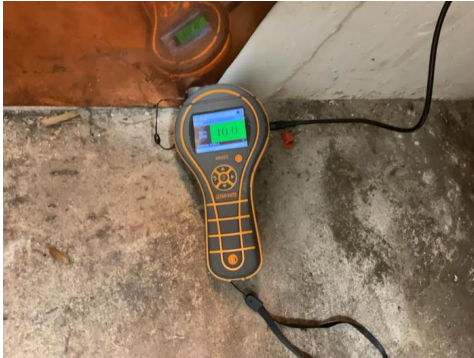
- Det er avvik:
Det er noe fukt på yttervegg under terreng.

Vaskerom fungerer med dette avviket.

Fuktmåling i trevegg i vaskerom.

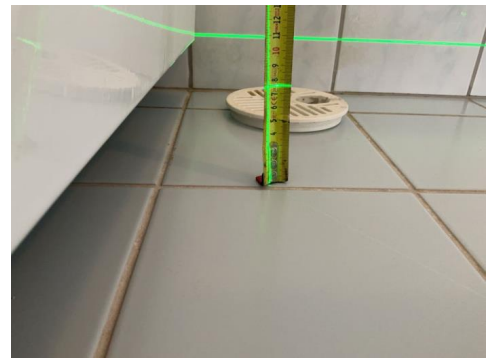
- Det er mulighet for at det kan forekomme vannlekkasje på våtrommet hvor vann ikke vil gå til sluk.
- Det er påvist avvik i fallforhold til sluk i forhold til krav i forskrift på byggetidspunktet.

Høyde ved sluk.

- Det må foretas utbedring av fallforhold.

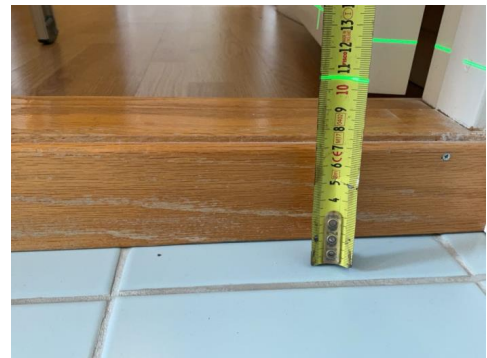
Høyde ved dør 3cm under nivå ved sluk..

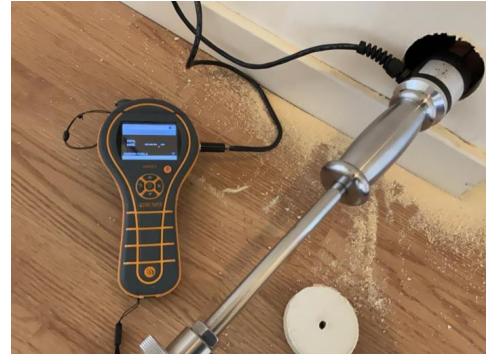
Hulltaking er foretatt uten å påvise unormale forhold. Fuktkvotemåling (vekt%) i konstruksjonen ble målt til under 6% - ingen fukt. Hulltaking er foretatt ved/i gang mot dusjsjonen.

Fuktmåling i konstruksjonen.

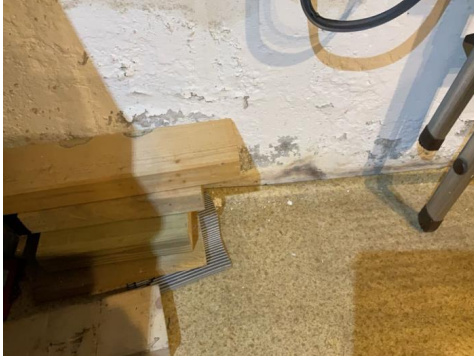
Det er ikke synlig fuktsikring av grunnmur under terreng.

- Det mangler, eller på grunn av alder er det sannsynlig at det mangler, utvendig fuktsikring av grunnmuren ved kjeller/underetasje.
- Det er ut ifra observasjoner påvist indikasjoner på at drenering/tettesjikt har begrenset effekt.

Fuktopptrekk i yttervegg under terreng.
