Tilstandsrapport

Enebolig

Tinngata 54, 3660 RJUKAN

Befaringsdato: 19.03.2025

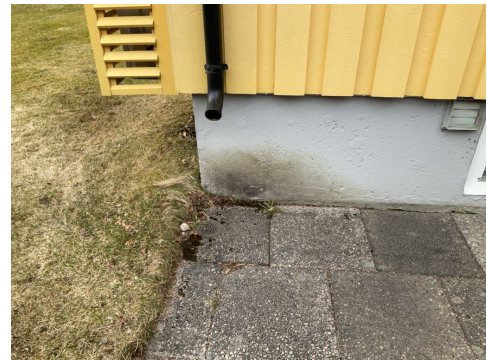
Takvann går til terreng.

- Det bør lages system for bortledning av vann fra taknedløp ved grunnmur.

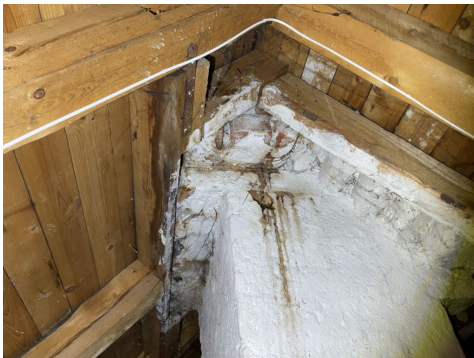
Noe fuktmerker i gjennomgang ved pipe.

Neste gang innvendig tak i 2. etasje oppgraderes, må det lages luftespalte mellom undertak og isolasjon. Det må også legges ny dampsperre innvendig. Dette reduserer faren for kondensering.

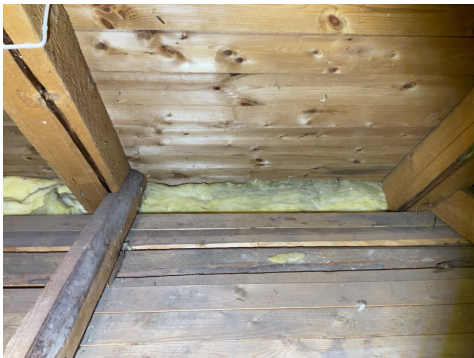
Det er isolert helt opp mot undertak.

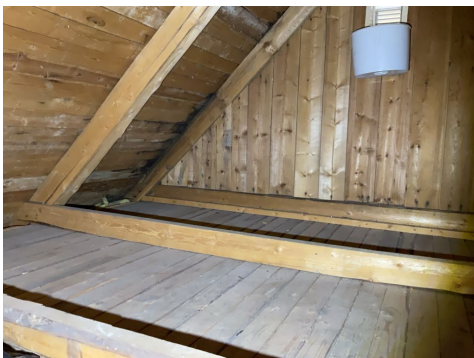
Noe kondensmerker i undertak.

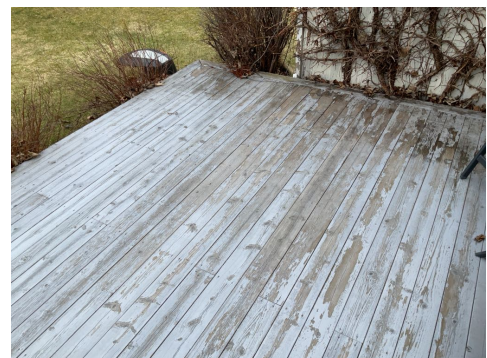
Det er behov for overflatebehandling av terrassebord.

Overflatebehandling på terrasse flasser.

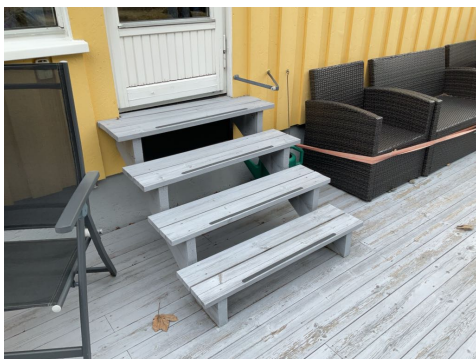
Trapp uten rekkverk til terrasse.

- Rekkverk må monteres for å lukke avviket.

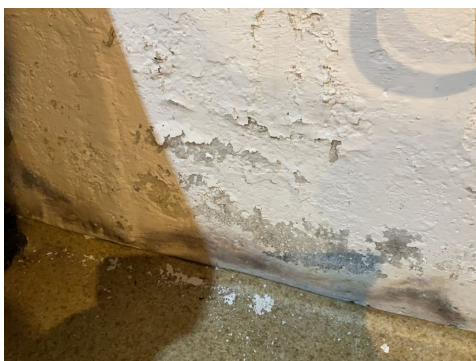
- Det er påvist indikasjoner på noe fuktgjennomtrenging i kjellergulv.
- Det er påvist indikasjoner på noe fuktgjennomtrenging inn i kjellermur.

Fukt i kjeller har sammenheng med manglende/svikt i drenering.

Saltutslag på vegg.

Det bør monteres en avfukter i kjelleren. Dette reduserer den relative fuktigheten og reduserer faren for råte.

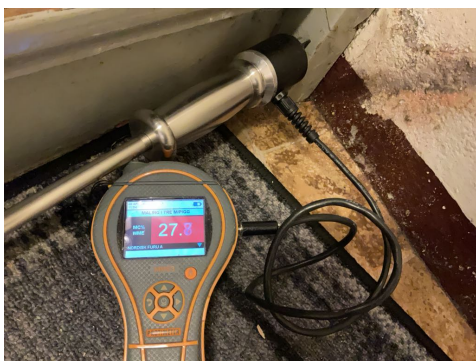
Det er målt 27,3 vektprosent fukt i treverk i trappevange. Måling er utført med hammerelektrode. Dette er å regne som meget fuktig. Det er målt 60,6% relativ fuktighet ved 10,5°. Dette gir et duggpunkt på 3,3°. Dette er å regne som akseptabelt.

Måling av fukt i trappevange i kjelleren.

- Det påviste fuktnivå gir grunn til å overvåke konstruksjonen jevnlig for å se utvikling over tid, og eventuelt foreta tiltak for å unngå fuktskader.

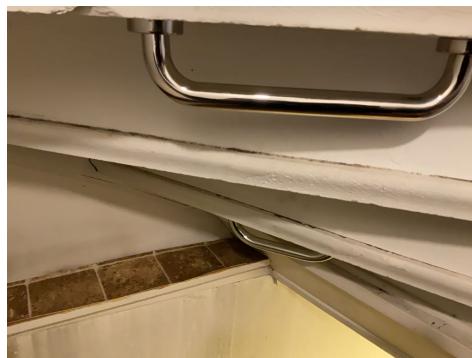
Det er montert håndtak i trapp til andre etasje som det går an å holde seg i.

Gripetak i trapp.

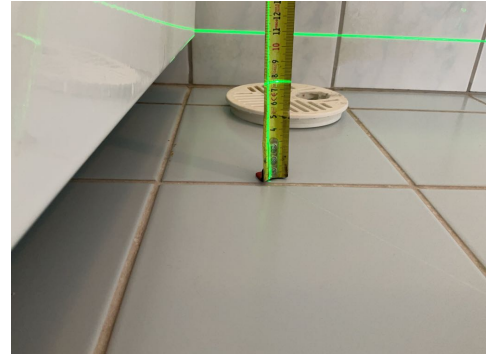
- Det er mulighet for at det kan forekomme vannlekkasje på våtrommet hvor vann ikke vil gå til sluk.
- Det er påvist avvik i fallforhold til sluk i forhold til krav i forskrift på byggetidspunktet.

Høyde ved sluk.

- Det må foretas utbedring av fallforhold.

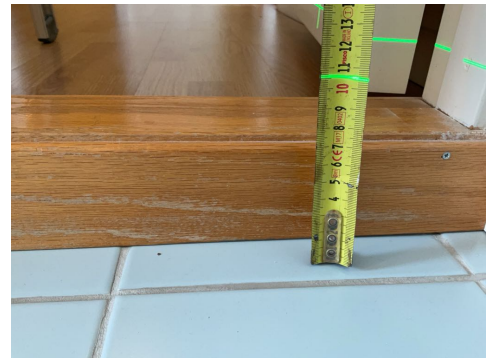
Høyde ved dør 3cm under nivå ved sluk..

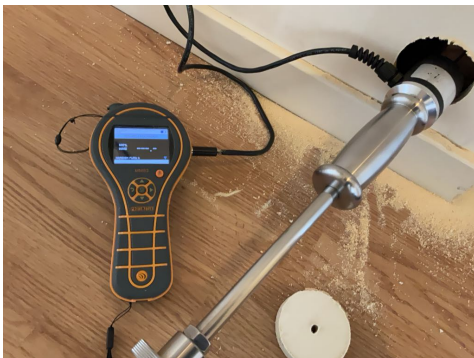
Hulltaking er foretatt uten å påvise unormale forhold. Fuktkvotemåling (vekt%) i konstruksjonen ble målt til under 6% - ingen fukt. Hulltaking er foretatt ved/i gang mot dusjsjonen.

Fuktmåling i konstruksjonen.

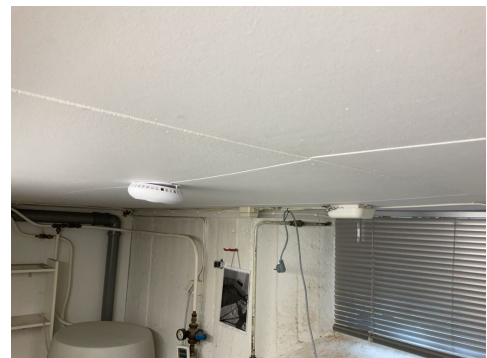
Vaskerommet fungerer med dette avviket.

Ujevnt tak i vaskerom.

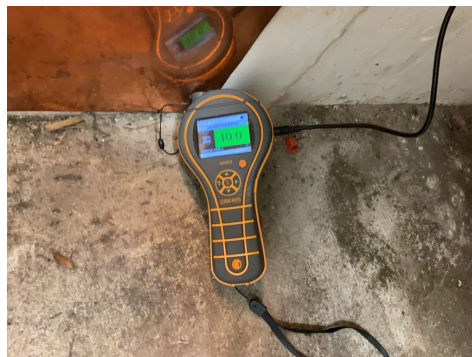
Det er noe fukt på yttervegg under terreng.

Fuktmåling i trevegg i vaskerom.

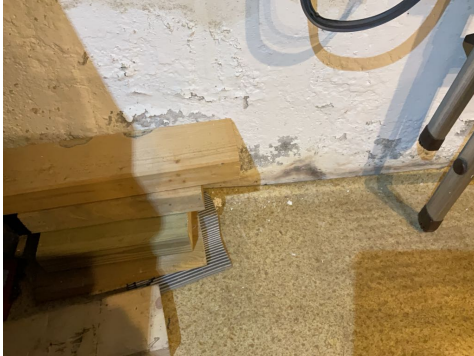
- Det mangler, eller på grunn av alder er det sannsynlig at det mangler, utvendig fuktsikring av grunnmuren ved kjeller/underetasje.
- Det er ut ifra observasjoner påvist indikasjoner på at drenering/tettesjikt har begrenset effekt.

Fuktopptrekk i yttervegg under terreng.
