# Tilstandsrapport

Rekkehus

Hoddeland 55 , 4324 SANDNES

Befaringsdato: 28.11.2025

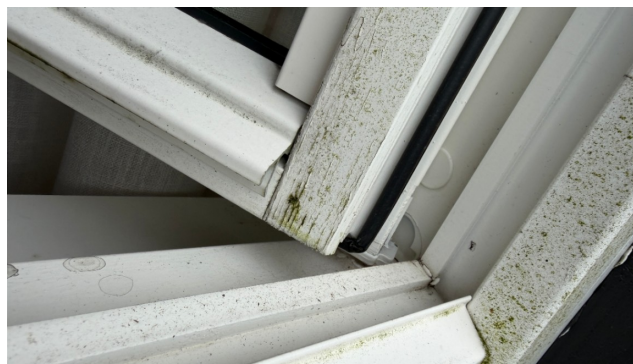
Det er observert svelling i vindusforinger på soverom i 2. etasje, samt ved vindu på kjøkken i 1. etasje. Skadene antas å ha oppstått som følge av fuktpåvirkning, trolig når vindu har stått i luftestilling over tid. Det ble målt varierende fuktverdier ved overflatemåling på befaringsdagen, noe som kan indikere periodevis fuktopptak.

Det anbefales overflatebehandling av utvendige flater for å hindre videre nedbrytning, samt kontroll og eventuell utskifting av skadde vindusforinger. Det bør også sikres gode tørkeforhold og unngås langvarig luftestilling på vindu der dette kan gi fuktbelastning

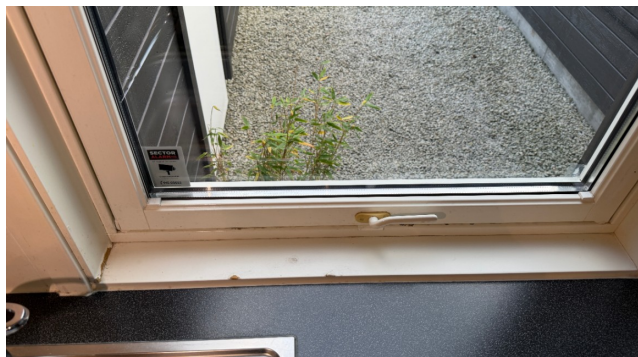
## ! TG 2 Dører

- Det er påvist dører som er vanskelig å åpne eller lukke.
- Det er påvist andre avvik:

Overflatebehandling for å hindre videre slitasje, justere terrassedør.

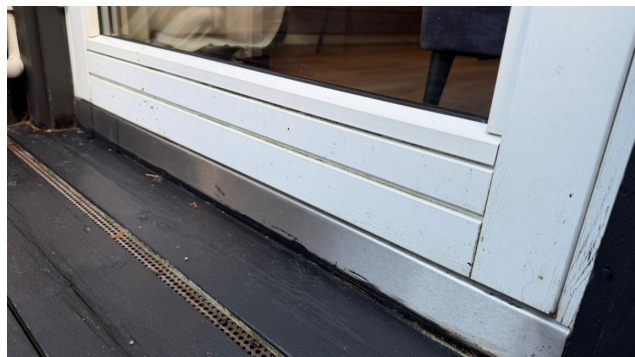
## ! TG 2 Balkonger, terrasser og rom under balkonger

Det registreres noe retningsavvik i konstruksjonen samt tette bord som gir vannansamling på overflaten. Det er observert begynnende nedbrytning i form av tørkesprekker og avskalling i enkelte områder.

På grunn av konstruksjonens plassering direkte mot terreng må det påregnes noe nedbrytning og ujevnheter i treverk og bærekonstruksjoner (søyler, bjelker og reisverk) over tid. Det er videre registrert at terrassen er montert opp mot ytterkledning, noe som begrenser nødvendig utlufting og kan medføre økt fuktbelastning og akselerert nedbrytning av treverket.

Det anbefales jevnlig vedlikehold samt vurdering av tiltak for bedre drenering og lufting for å begrense videre skadeutvikling.

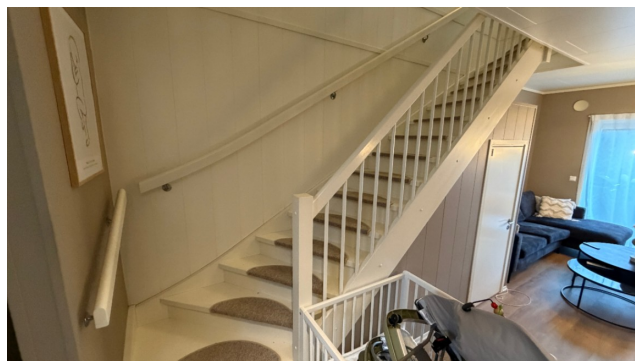
Det registreres mindre avvik i høyde som skyldes montert teppe. Forholdet anses som uproblematisk, og det vurderes ikke behov for tiltak. Overflater har normal bruksslitasje, og det merkes noe spenninger i trinn. Dette vurderes som alders- og bruksmessige forhold uten vesentlig betydning for funksjon.

Mindre høydeavvik som følge av teppe anses uten konstruksjonsmessig betydning. Normal bruksslitasje og spenninger i trinn kan over tid gi noe knirk og redusert komfort, men utgjør ingen risiko for skade på konstruksjonen.

Eventuelle spenninger i trinn kan utbedres ved behov gjennom punktvis justering eller innfesting.

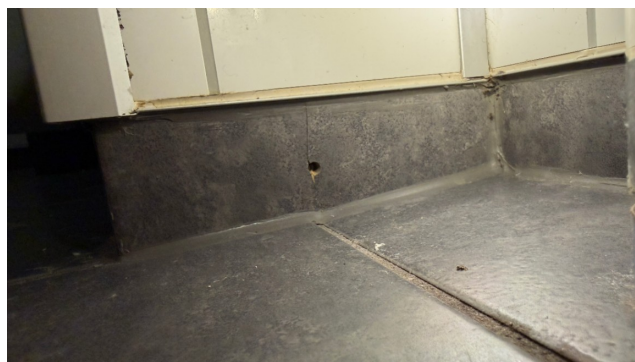
#### ! TG 2 Overflater vegger og himling

Det registreres sprekk i sokkelflis ved innkassing av toalett. Det er observert misfarging og begynnende soppdannelser i overgang gulv/vegg i dusjsonen, noe som indikerer fuktbelastning over tid. Det er også mindre gliper i nedre del av plateskjøt i dusj. Det ble ikke registrert unormale fuktverdier ved overflatemåling eller ved hulltaking fra sideliggende rom på befaringsdagen.

Forholdene vurderes som lokale overflateskader, men bør følges opp for å forhindre utvikling som kan skade underliggende konstruksjoner. Det anbefales utbedring av berørte flater og tettesjikt der nødvendig, samt grundig rengjøring og tørking av områder med soppdannelser.

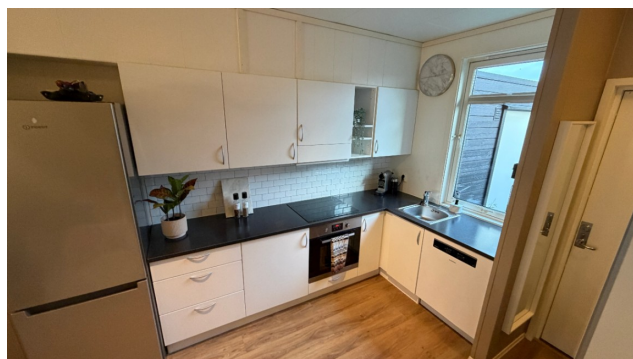
Det registreres sprekk i platetopp. Ifølge eier er funksjonen fortsatt ivaretatt, men skaden vurderes å kunne forverres over tid og kan innebære behov for utskifting.

Det er i tillegg observert mindre svelling på undersiden av benkeplate i hjørne, trolig som følge av fuktpåvirkning over tid.

Svelling/skaden vurderes som begrenset, men bør følges opp for å forhindre ytterligere utvikling.

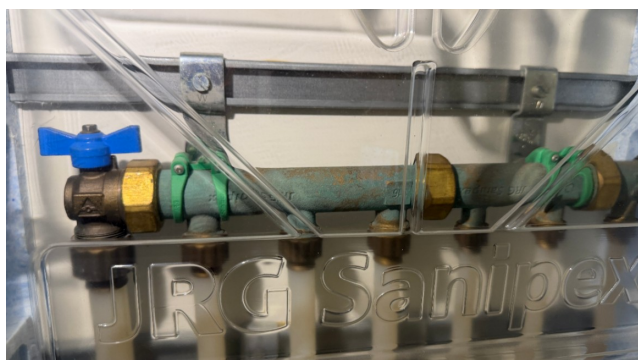
Stoppekran er lokalisert, men ikke merket. Det ble ikke observert lekkasjer eller unormal slitasje.

Det registreres noe irring på samlestokk for vann i fordelerskap på bad. Det er ikke registrert lekkasje på befaringsdagen. Forholdet vurderes som overflatisk korrosjon, men bør følges opp gjennom jevnlig kontroll for å avdekke eventuell utvikling.

Manglende merking av hovedstoppekran er et mindre avvik fra anbefalt praksis. Merkingen skal bidra til å lette lokalisering ved behov for stenging av vann, særlig i nødsituasjoner.
