Tilstandsrapport

Leilighet

Lektor Musums gate 12F , 7650 VERDAL

Befaringsdato: 29.04.2026

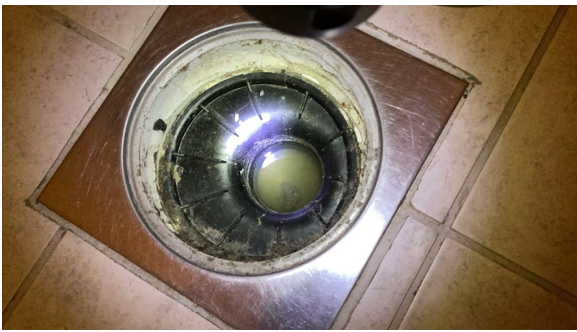
TG 2 Sluk, membran og tettesjikt

Det er plastsluk og smøremembran med ukjent utførelse.

- Mer enn halvparten av forventet brukstid er passert på membranløsningen.

- Overvåk tilstanden jevnlig. For å få tilstandsgrad 0 eller 1 må tettesjiktet skiftes ut, men tidspunktet for når dette er nødvendig er vanskelig å si noe om.
- Det er viktig å merke seg at levetiden til en membran varierer basert på kvalitet, installasjon og bruk. Eldre membraner kan bli sprø og sprekke opp, noe som fører til at de mister sin vanntettende funksjon. Dette kan resultere i vannlekkasjer gjennom vegger og gulv og fuktskader.

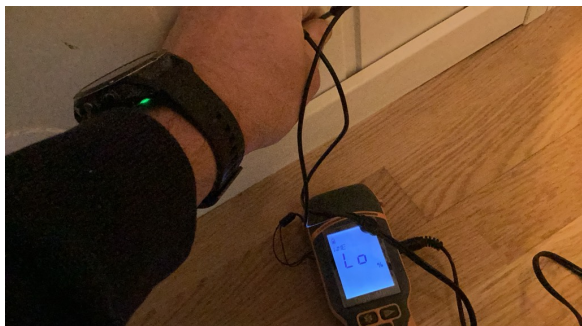
TG 0 Tilliggende konstruksjoner våtrom

Hulltaking er foretatt uten å påvise unormale forhold. Hulltaking er foretatt fra gang og ikke mot dusjsone pga kjøkkenets plassering.

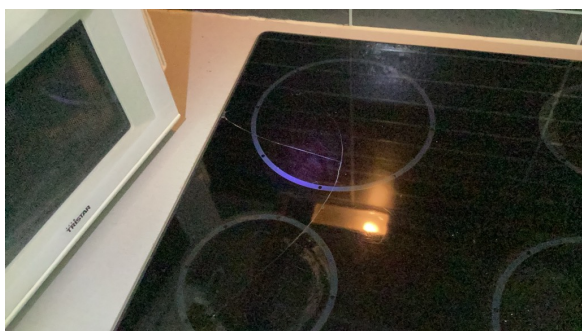
TG 2 Overflater og innredning

Registrert sprekk i koketopp.

Lokal utbedring.

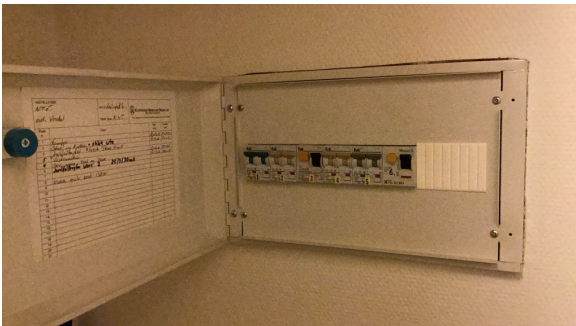
Sikringskap er plassert i bod.
Skapet inneholder automatsikringer.

8. Er det tegn på at kabelinnføringer og hull i inntak og sikringsskap ikke er tette, så langt dette er mulig å sjekke uten å fjerne kapslinger?
Nei
9. Finnes det kursfortegnelse, og er den i samsvar med antall sikringer?
Ja
10. Foreta en helhetsvurdering av det elektriske anlegget, dets alder, allmenne tilstand og fare for liv og helse. Bør det elektriske anlegget ha en utvidet el-kontroll?
Ja Alder på anlegget tilsier at en utvidet EI- kontroll anbefales. dette for og kartlegge anleggets fullstendige tilstand.
