# Tilstandsrapport

Rekkehus

Hemmevegen 17, 2436 VÅLER I SOLØR

Befaringsdato: 23.09.2025

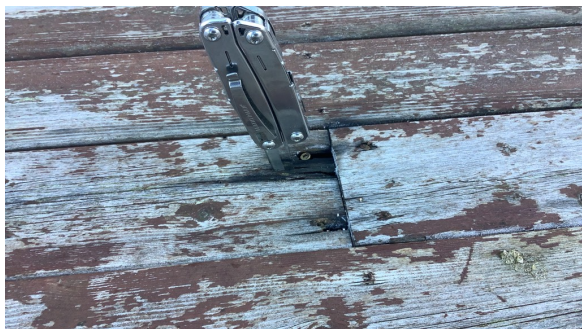
Terrassegulvet er værslitt og det er spredte råteskader i gulvet.

Råteskadet terrassebord.

Terrassegulvet må vedlikeholdes og råteskadede gulvbord må skiftes ut.

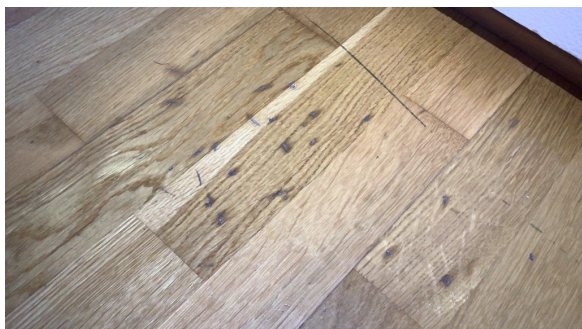
Det er påvist en del slitasje og bruksmerker i parkettgulv.

Eksempel på slitasje i gulv.

Enkelte overflater er modne for vedlikehold, og omfang kan styres av egne ønsker.

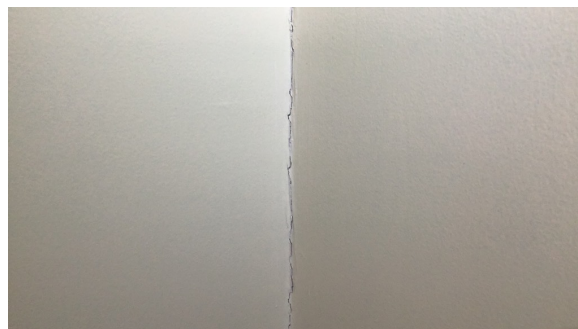
Det er riss i vegghjørne.

Riss i vegghjørne.

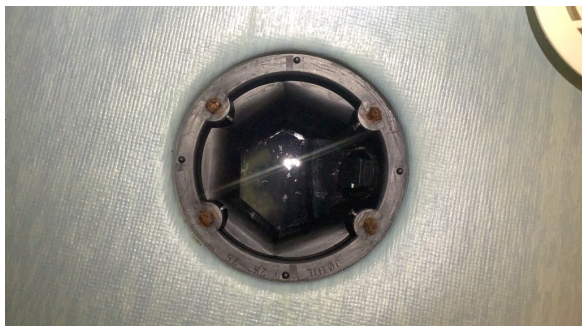
- Mer enn halvparten av forventet brukstid er passert på membranløsningen.
- Mer enn halvparten av forventet brukstid er passert på slukløsningen.

Plastsluk, og vinylbelegg er synlig ført under slukets klemring.

- Overvåk tilstanden jevnlig. For å få tilstandsgrad 0 eller 1 må slukløsningen skiftes ut og sannsynligvis må også membransjiktet skiftes/utbedres. Det er imidlertid vanskelig å si noe om tidspunktet for når dette er nødvendig.
- Overvåk tilstanden jevnlig. For å få tilstandsgrad 0 eller 1 må tettesjiktet skiftes ut, men tidspunktet for når dette er nødvendig er vanskelig å si noe om.

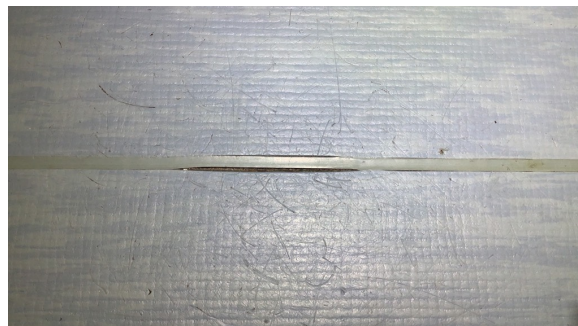
Det er glippe i sveiseskjøt i gulvbelegget, men det er ukjent om sveiseskjøten er utett.

Glippe i sveiseskjøt i vinylbelegget.

Sveiseskjøt bør utbedres lokalt med ny sveis.

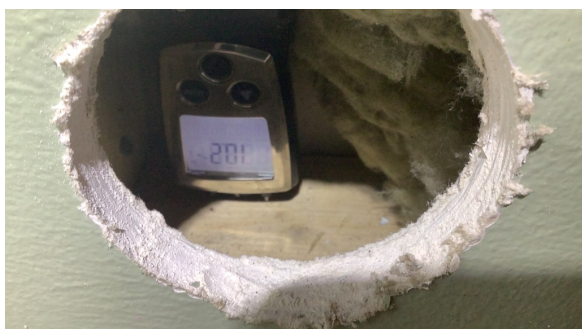
Hulltaking er foretatt uten å påvise unormale forhold. Hulltaking er foretatt i gang bak dusjhjørnet. Fuktkvotemåling (vekt%) i konstruksjonen ble målt til 10.

Hulltaking, og det måles tørt.

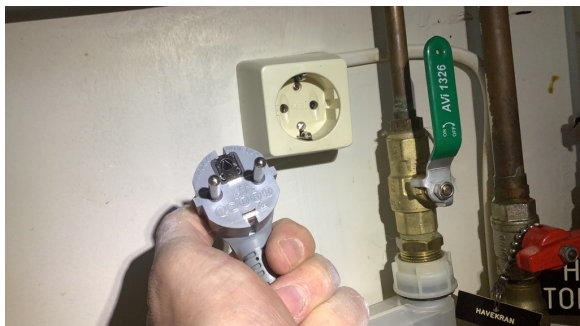
Utilfredsstillende el-tilkobling iht. gjeldende forskrift.

- Det bør etableres tilfredsstillende avrenning eller lekkasjesikring ved varmtvannstank.
- Det bør etableres tilfredsstillende el-tilkobling etter gjeldende forskrift.
