# Tilstandsrapport

Boligbygg med flere boenheter

Svalevegen 8 , 2209 KONGSVINGER

Befaringsdato: 20.02.2026

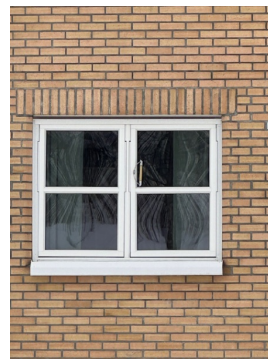
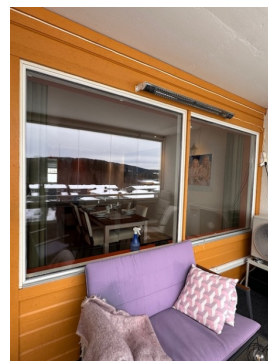
### TG 2 Vinduer

Malte trevinduer fra 1996 med 2-lags isolerglass. Soveromsvindu og kjøkkenvindu har gjennomgående sprosser. Det er utvendig aluminumsikke på vinduer.

Mere enn halvparten av forventet brukstid er oppbrukt på vinduer.

Dette er borettslagets ansvar og kostnader. For å få tilstandsgrad 0 eller 1 må vinduene skiftes ut, men tidspunktet for når dette er nødvendig er vanskelig å si noe om.

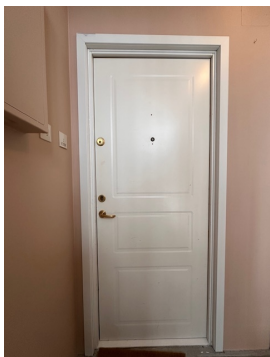
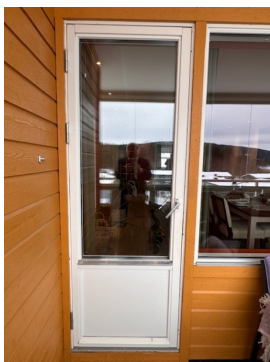
### TG 2 Dører

Malt slett inngangsdør (B30) med kikkehull og sikkerhetslås. Malt terrassdør fra 1996 med 3-lag isolerglass.

Mer enn halvparten av forventet brukstid er oppbrukt på terrassedør.

For å få tilstandsgrad 0 eller 1 må terrassedøren skiftes ut, men tidspunktet for når dette er nødvendig er vanskelig å si noe om. Det er borettslaget som evt. skifter dører - borettslaget tar også kostnaden.

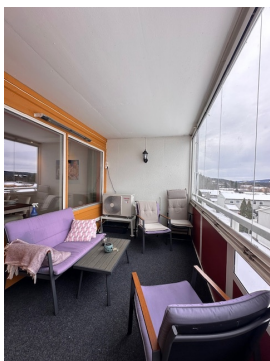
## ! TG 1 Balkonger, terrasser og rom under balkonger

Innglasset takoverbygget veranda. Malt betonggulv, tekket med filtteppe. Tett rekkverk. Skyve glassvinduer. Malt liggende panel på vegger, terrassevarmer, stikkontakt og utelys.

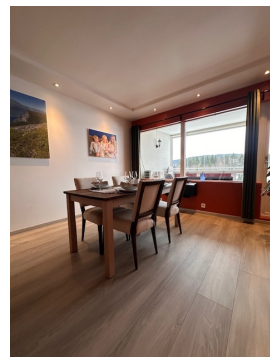
### ! TG 1 Overflater

Pene innvendig overflater med en normal bruksslitasje. De fleste innvendige overflater er fra 2019 og 2023. Malte lister.

Gulv. Laminatgulv. Fliser.  
Vegger. Slette malte vegger. Fliser  
Tak. Slett malt tak (m/downlights i stue, gang og bad).

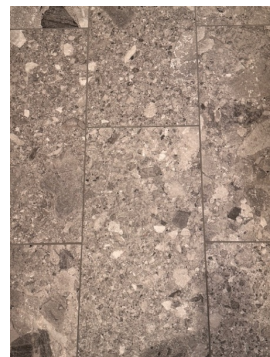
#### TG 1 Overflater Gulv

Gulvfliser med varme. Høydeforskjell på gulv fra dørterskel til topp slukrist er 50 mm. Generelt skal det kommenteres om fliser, at ved normal liming er det mangelfull fylling av lim under 10-20% av fliser og bom i deler/hele fliser kan forekomme.

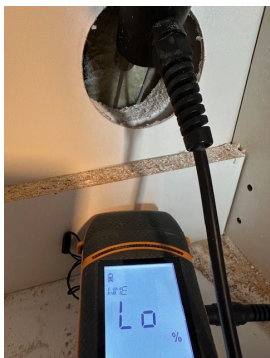
### ! TG 1 Tilliggende konstruksjoner våtrom

Det er boret hull i vegg. Fuktmåling med pigger inne i veggen - mot bad/vaskerom. Det påvises ikke fukt over normalen.
