Tilstandsrapport

Garasjeuthus anneks til bolig

Kaigata 32, 8624 MO I RANA

Befaringsdato: 15.04.2024

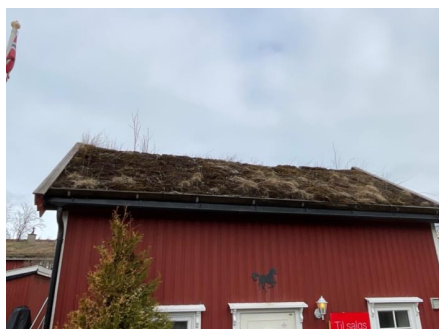
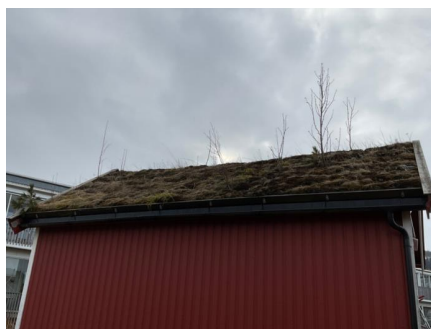
- Tidspunkt for utskifting av undertak nærmer seg.
- Tidspunkt for utskifting av takteking nærmer seg.

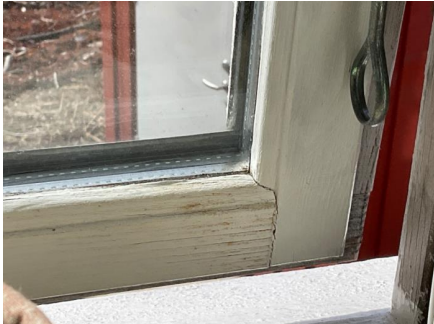
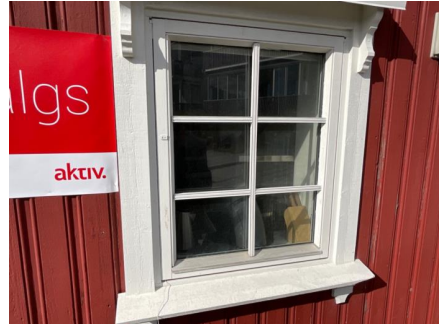
- Kondensering på enkelte glass har medført fuktskader i treverk som kan medføre utskiftningsbehov av enkelte vinduer.
- Vinduer med punkterte/sprukne glass må påregnes skiftes ut, enten hele vinduet eller kun selve glassene.

Kondensering gjelder vindu på soverom. Punktering gjelder vindu på kjøkken (ikke synlig ved befaring, opplyst av leieboer)

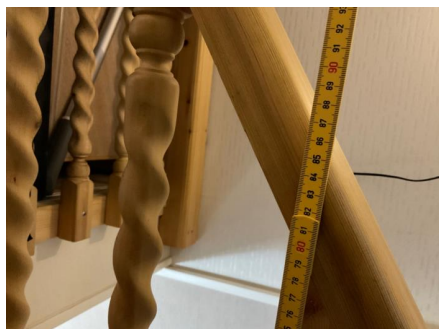
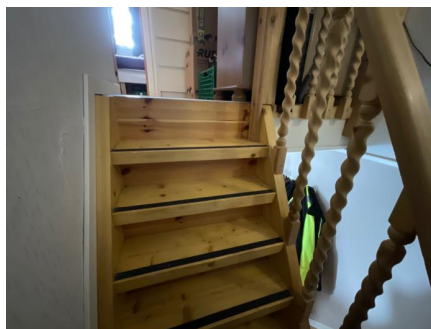
Rekkverk gjelder på nedre del.

- Rekkverk må monteres for å lukke avviket.
- Det er ikke krav om utbedring av rekkverkshøyder opp til dagens krav.
- Håndløper bør monteres, men det var ikke krav på byggetidspunktet.
- Det er ikke krav om utbedring av åpninger opp til dagens krav.

Kostnadsestimat: Under 10 000

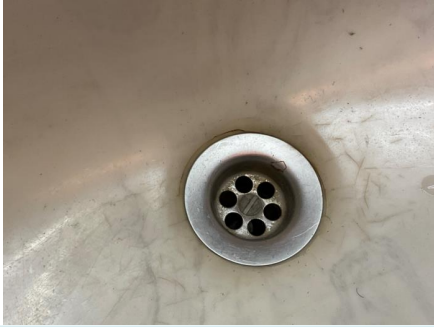
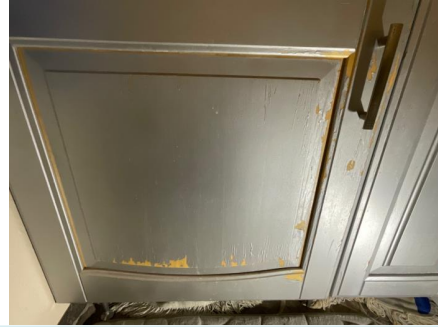
Sanitærutstyr og innredning

- Det er påvist riss/sprekker i utstyr på våtrommet.
- Sprekker i servant. Malte dører på baderomsinnredning flakker av.

Funksjonen er ivaretatt og eventuell utskifting blir pga kosmetiske forhold. Holdes under oppsikt.

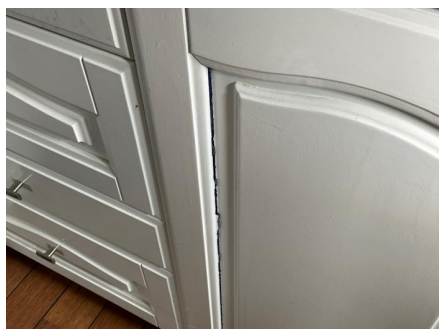
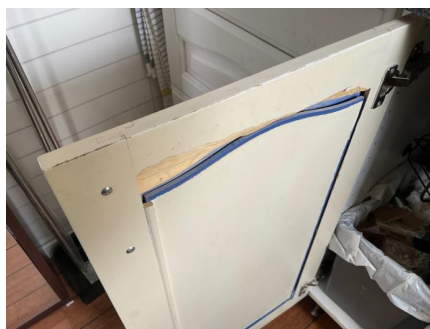
- Det er påvist skader på overflater/kjøkkeninnredning utover normal slitasjegrad.

- Det må påregnes lokal utbedring/utskiftning.

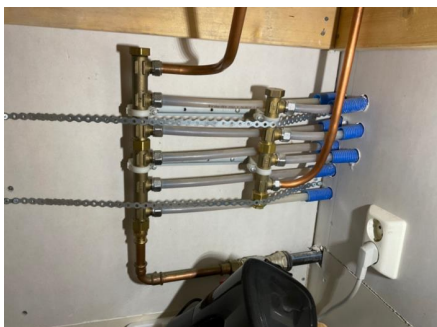
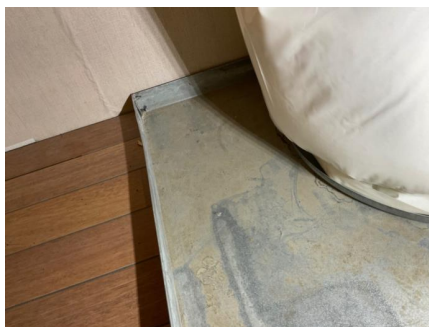
TG 2 Vannledninger

- Det er påvist at eventuelt lekkasjevann fra rør i rør system ikke ledes til sluk eller annen kompenserende løsning.

Det er laget et gulvbeslag under fordelerstokk med oppkant på 5 cm rundt hele, men denne vil kun kunne sikre mot mindre lekkasje eller drypping.

- Det bør foretas tiltak på anlegget som sikrer bedre løsning på eventuelt lekkasjevann fra rør i rør system.

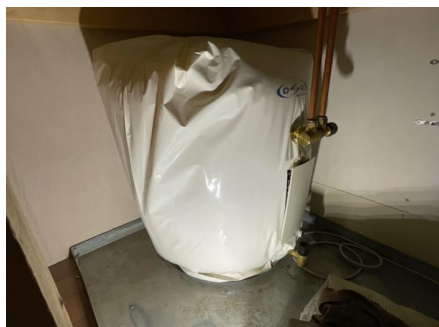
TG 2 Varmtvannstank

Varmtvannstanken av merket Oso fra 2011 og er på ca 120 liter.

Står på gulvbeslag med oppkant på 5 cm rundt hele, vil kun kunne sikre mot mindre lekkasje eller drypping.

- Det bør etableres tilfredsstillende avrenning eller lekkasjesikring ved varmtvannstank.

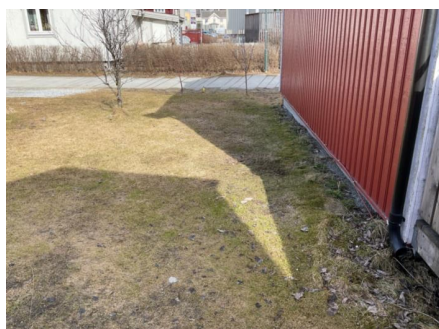
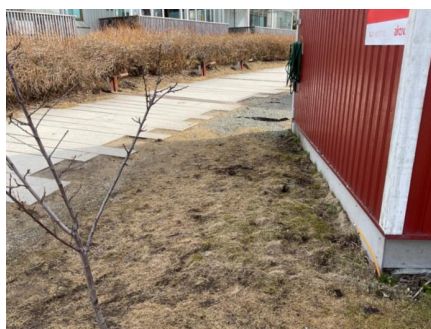
TG 2 Terrenghorhold

Det er relativt flatt terreng rundt boligen.

- Det bør foretas terrengjusteringer.

Terreng bør justeres slik at det er fall ut fra vegger. Overflate vann skal ledes vekk fra konstruksjonen for å unngå unødvendig fuktbelastning på utvendig fuksikring og drenering.
