# Tilstandsrapport

Fritidsbolig

Vatnemellom 7, 1798 AREMARK

Befaringsdato: 21.05.2025

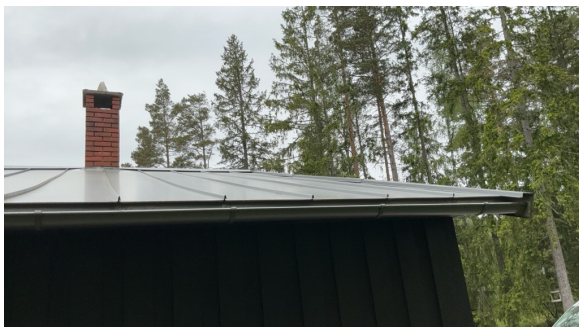
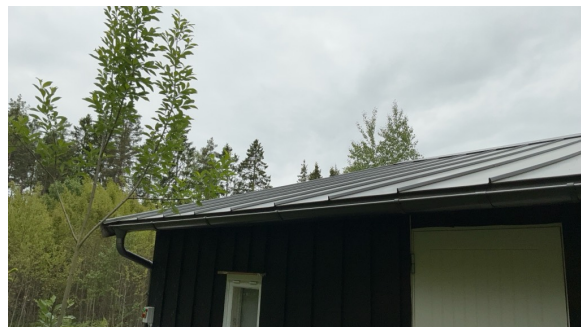
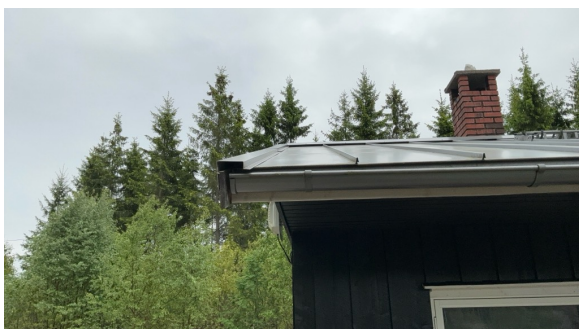
- Overvåk tilstanden jevnlig. For å få tilstandsgrad 0 eller 1 må tekkingen skiftes ut, men tidspunktet for når dette er nødvendig er vanskelig å si noe om.
- Når taktekking og undertak begynner å bli gamle, øker risikoen for lekkasjer, noe som kan føre til omfattende og kostbare reparasjoner av underliggende konstruksjoner dersom en ikke foretar tiltak på konstruksjonene før dette oppstår.

Vedlikehold og eventuelt korte ned på vindskibord.

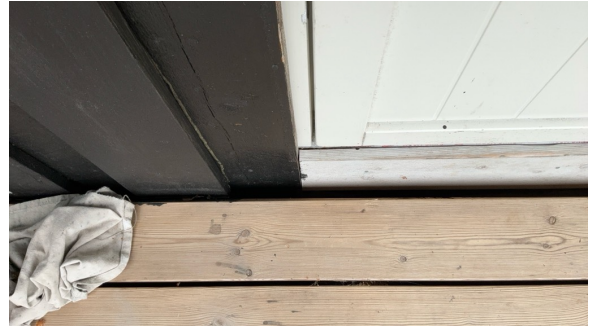
## ! TG 2 Dører

Manglende terskelbeslag, noe som gir økt risiko for fukt inntrengning til innenforliggende konstruksjoner.

Montere beslag.

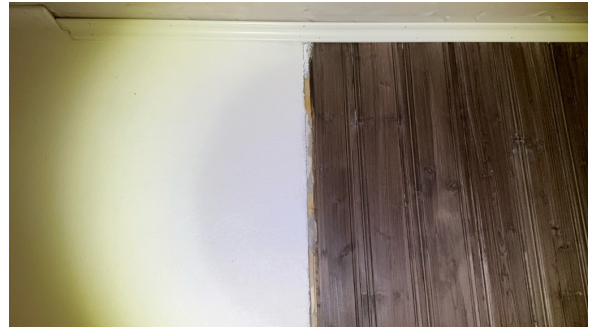
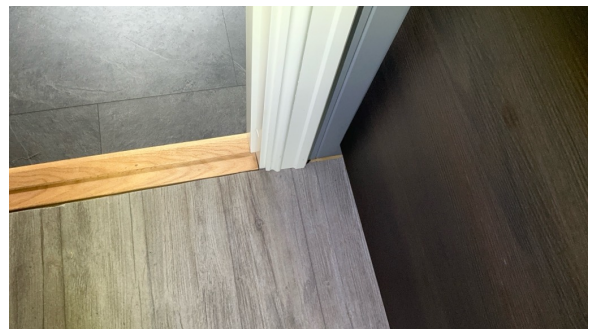
## TG 2 Etasjeskille/gulv mot grunn

- Det er målt høydeforskjell på mellom 15-30 mm gjennom hele rommet. Tilstandsgrad 2 gis med bakgrunn i standardens krav til godkjente måleavvik.
- Målt høydeforskjell på mellom 10 - 20 mm innenfor en lengde på 2 meter. Tilstandsgrad 2 gis med bakgrunn i standardens krav til godkjente måleavvik.

Selger opplyser at det tidligere har vært fukt fra pipe som kom ned i etasjeskille ved pipe på soverom

Det ble utført fuktundersøkelser fra undersiden og det ga ikke indikasjon på fukt på befæringsdato.

- For å få tilstandsgrad 0 eller 1 må høydeforskjeller rettes opp. Ytterligere undersøkelser må foretas for å få kartlagt omfanget for utbedring.

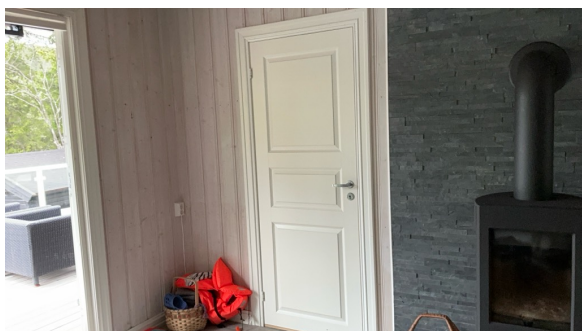
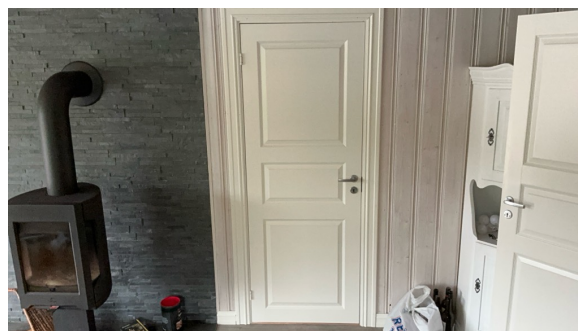
## TG 2 Mus

Mus ekskrementer innvendig i huset.

Ytterligere undersøkelse og utbedringer.

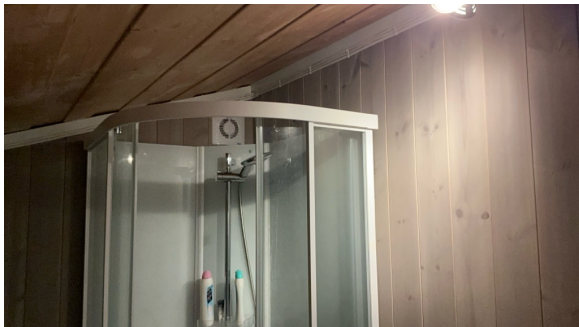
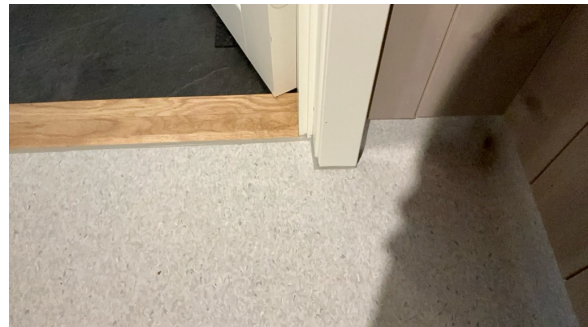
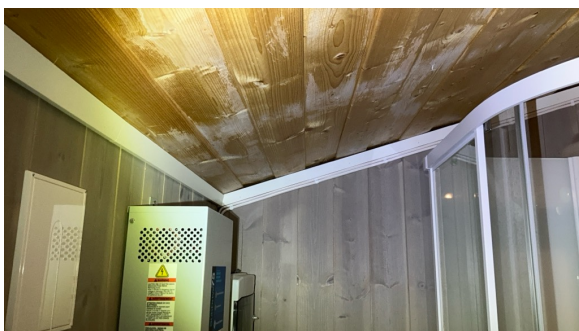
## FØRSTE ETASJE > BAD

- Det er påvist at høydeforskjell fra topp slukrist til gulv/synlig topp membran ved dørterskel er mindre enn 25 mm.
- Det er påvist avvik i fallforhold til sluk i forhold til krav i forskrift på byggetidspunktet.

- Det er påvist mangelfull/feil utførelse rundt rørgjennomføringer e.l. som gir fare for fukt i konstruksjonen i våtsone.

- Konsekvensen er at det kan oppstå fuktskader i konstruksjonen bak overflatematerialet. Vann kan trenge inn gjennom utette rørgjennomføringer og forårsake fuktskader ved fukttilførsel gjennom enten bruksvann eller lekkasjevann.
- Det må foretas lokale tiltak for å utbedre utettheter på våtrommet.

Selv om den eksisterende løsningen er vanlig for denne typen fritidsbolig, oppfyller den ikke dagens standarder for våtrom. Det anbefales å implementere de foreslåtte tiltakene for å forbedre fuktsikringen og bringe våtrommet nærmere dagens krav. Selv i en fritidsbolig med begrenset bruk kan hyppige perioder med konsentrert dusjbruk (f.eks. helgebeseøk eller ferieuker) gi kortere tørkeperioder mellom bruk og hindrer effektiv uttørking. Dette gir risiko for fuktskader/muggvekst i konstruksjoner.

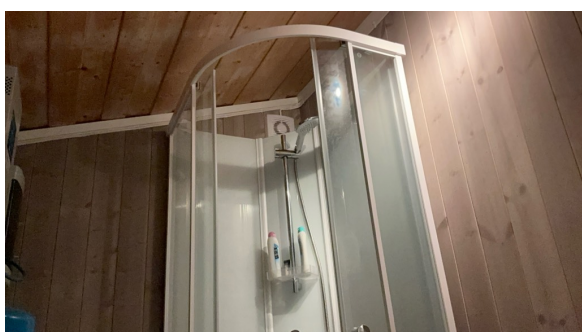
## FØRSTE ETASJE > BAD

- Over tid kan manglende tilluftsventilering resultere i mugg- og soppdannelse, spesielt på steder som ikke får god nok luftgjennomstrømning.
- Det bør etableres tilfredsstillende tilluft til våtrom f.eks. luftespalte ved dør e.l.

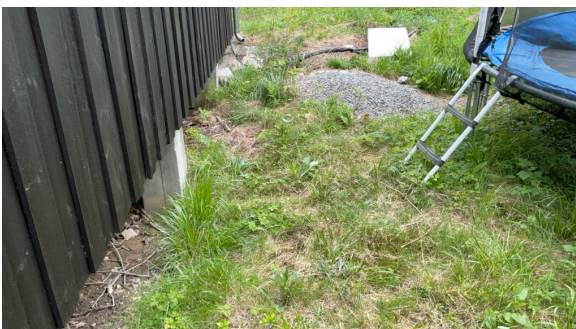
## TG2 Utvendige vann- og avløpsledninger

Utvendige avløpsrør er av plast og utvendige vannledninger er av plast (PEL). Det er privat grunnboret brønn og minirensanlegg.

- Innhent dokumentasjon, om mulig.
- Vannkvalitet må dokumenteres
