Vatnemellom 7, 1798 AREMARK

**Øymarksjøen - Flott hytte med strandlinje og brygge. Påkostet og moderne. Koselig anneks. Vei, vann og strøm.**

# Tilstandsrapport

Befaringsdato: 21.05.2025

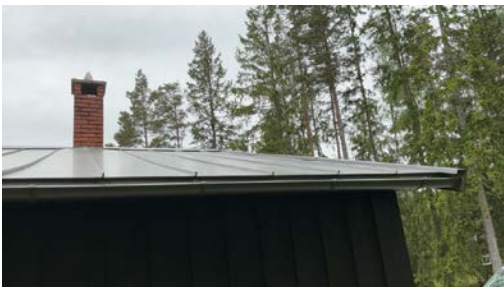
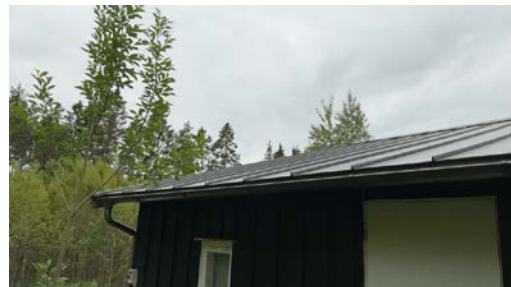
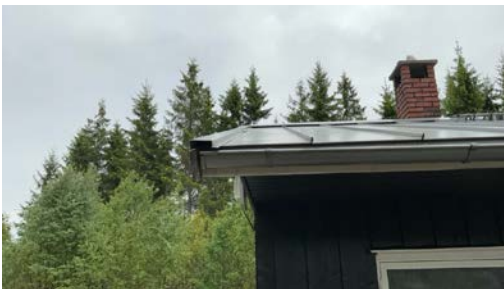
Taktekkingen er av stål/aluminiumsplater. Taket er besiktiget fra bakkenivå. Selger opplyser om følgende: 2017: Nye takplater. Egeninnsats.  
Vurdering av avvik:

- Overvåk tilstanden jevnlig. For å få tilstandsgrad 0 eller 1 må tekkingen skiftes ut, men tidspunktet for når dette er nødvendig er vanskelig å si noe om.
  - Når taktekking og undertak begynner å bli gamle, øker risikoen for lekkasjer, noe som kan føre til omfattende og kostbare reparasjoner av underliggende konstruksjoner dersom en ikke foretar tiltak på konstruksjonene før dette oppstår.
- Vedlikehold og eventuelt korte ned på vindskibord.

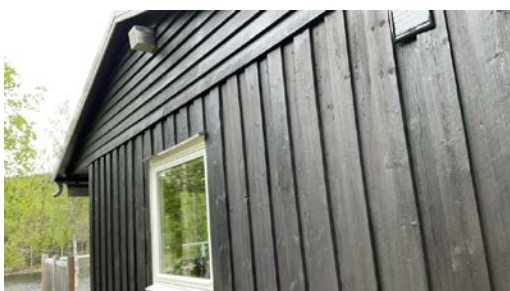
- Det er ingen eller liten lufting i nedre kant av kledning mot grunnmur.
- Kledning står for nærme terrasse. For liten avstand mellom vannbrett og kledning. For liten lufting over vinduer. Kledning står for nærme terreng. Etterslep av vedlikehold. Det er registrert oppsprukket og deformert trepanel på fasaden. Det observert råteskade, sprekker og vridninger i flere bord, trolig som følge av langvarig sol- og værbelastning uten tilstrekkelig overflatebehandling.

Det anbefales utskifting av skadde bord, samt rengjøring og ny overflatebehandling av kledning for å sikre videre levetid og hindre videre nedbrytning. Særlig bør sydvegg følges opp med jevnlig kontroll.

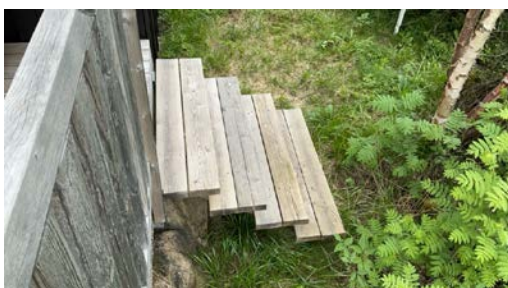
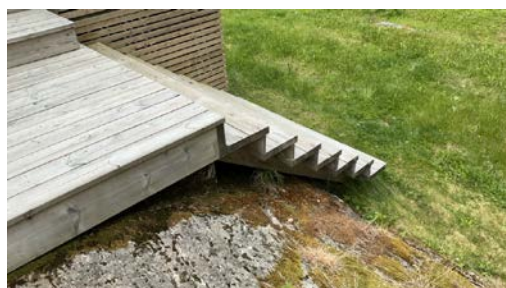
## TG 3 Utvendige trapper

Trapp i trekonstruksjon.

- Rekkverk må monteres for å lukke avviket.

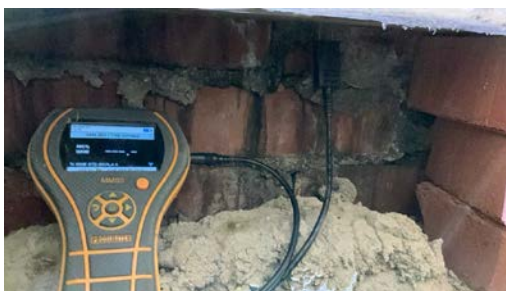
- Det er målt høydeforskjell på mellom 15-30 mm gjennom hele rommet. Tilstandsgrad 2 gis med bakgrunn i standardens krav til godkjente måleavvik.
- Målt høydeforskjell på mellom 10 - 20 mm innenfor en lengde på 2 meter.

Det ble utført fuktundersøkelser fra undersiden og det ga ikke indikasjon på fukt på befæringsdato.

- For å få tilstandsgrad 0 eller 1 må høydeforskjeller rettes opp. Ytterligere undersøkelser må foretas for å få kartlagt omfanget for utbedring.

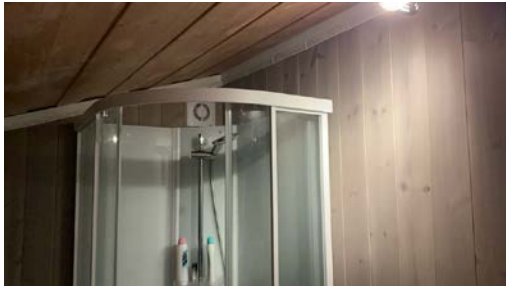
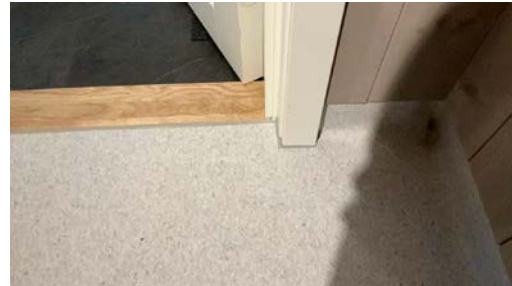
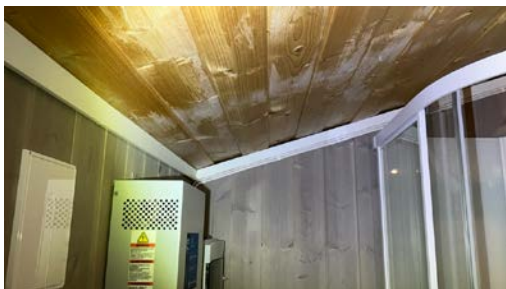
- Det er vindu/dør med ikke fuktbestandige materialer i våtsonen (ved vask, dusj, badekar, osv.), løsningen eller byggematerialet er uegnet.

- Uegnede materialer må fuktbeskyttes/utskiftes.

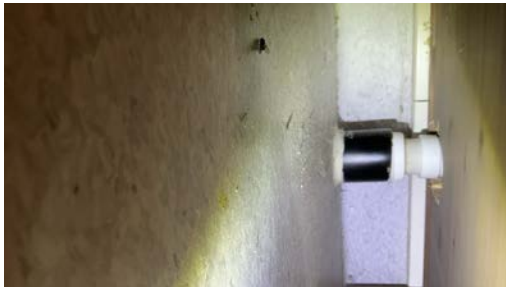
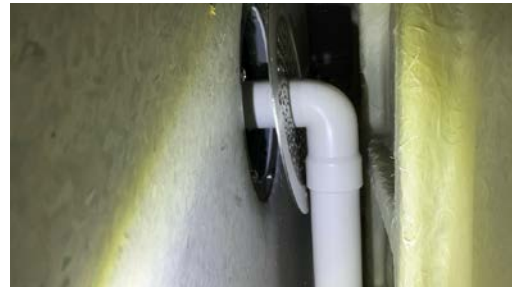
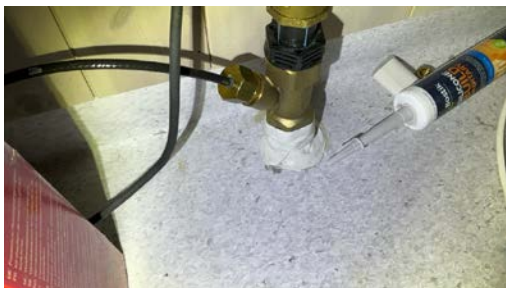
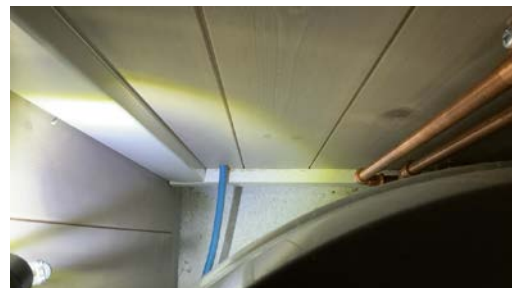
- Det er påvist mangelfull/feil utførelse rundt rørgjennomføringer e.l. som gir fare for fukt i konstruksjonen i våtsone.

- Konsekvensen er at det kan oppstå fuktskader i konstruksjonen bak overflatematerialet. Vann kan trenge inn gjennom utette rørgjennomføringer og forårsake fuktskader ved fukttilførsel gjennom enten bruksvann eller lekkasjevann.

Selv om den eksisterende løsningen er vanlig for denne typen fritidsbolig, oppfyller den ikke dagens standarder for våtrom. Det anbefales å implementere de foreslåtte tiltakene for å forbedre fuktsikringen og bringe våtrommet nærmere dagens krav. Selv i en fritidsbolig med begrenset bruk kan hyppige perioder med konsentrert dusjbruk (f.eks. helgebeseøk eller ferieuker) gi kortere tørkeperioder mellom bruk og hindrer effektiv uttørring. Dette gir risiko for fuktskader/muggvekst i konstruksjoner.

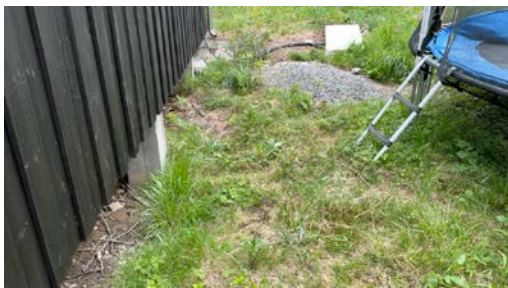
## TG 2 Utvendige vann- og avløpsledninger

Utvendige avløpsrør er av plast og utvendige vannledninger er av plast (PEL). Det er privat grunnboret brønn og minirensanlegg.
