Fritidsbustad (frittliggende hytte)
Sandfjellsvegen 72
5708 Voss

Boligens tekniske tilstand:

Dato: 17/10/2024

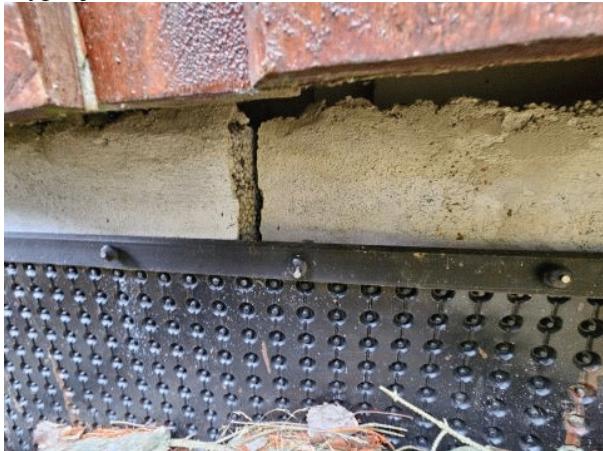
Det er påvist riss, sprekker eller skader på grunnmuren.

Det er registrert noko avskalling og sprekker i grunnmur. Mot nord er det registrert noko forskyving av grunnmur.

Merknader: Bilete syner sprikk i grunnmur og forskyving av blokker. Dette er på nordsida i området ved dør til krypekjellar.

1.1	Byggegrunn, fundament, grunnmur, drenering og sikring mot vann og fuktighet
	Punktet er vurdert til TG2 grunna generell elde og slitasje. Det er registrert noko avskalling og sprekker i grunnmur, samt ein forskyving av grunnmur på nordsida. Konsekvens kan vera meirkskader ved utvikling av skader.

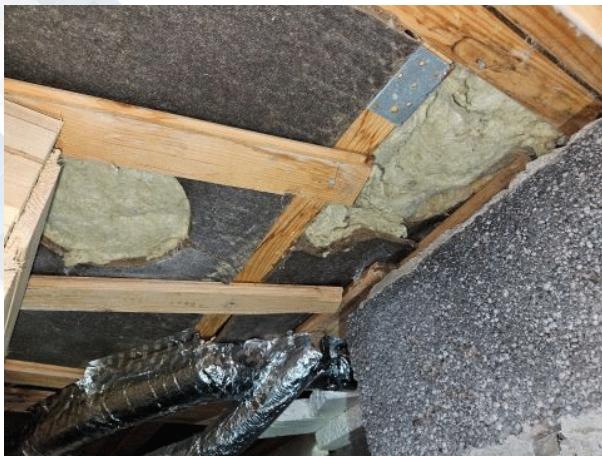
Merknader: Bilete syner hull i asfaltplater i krypekjellar som gjer at isolasjon er eksponert.

Det er også registrert nokre fleire mindre hull i asfaltplater.

1.2	Krypekjeller
	Krypekjellar er vurdert til TG2 grunna hull i asfaltplater mot bjelkelag som gjer at isolasjon er eksponert. konsekvens av dette kan vera meirkskader. Anbefalar å tette hull og andre gjennomføringer.
