# Tilstandsrapport

Fritidsbolig

Hjeltelia 161, 5600 NORHEIMSUND

# gnr. 25, bnr. 134

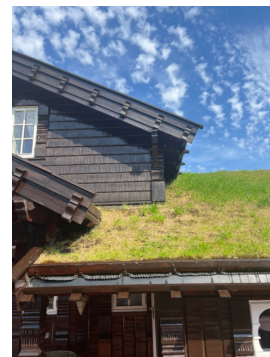
### ! TG 2 Nedløp og beslag

- Mer enn halvparten av forventet brukstid er passert på renner/nedløp/beslag.
- Takrenner har punktvis lekkasjer.

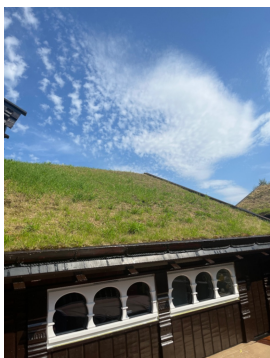
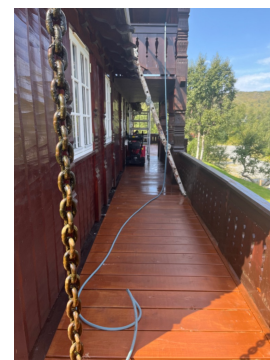
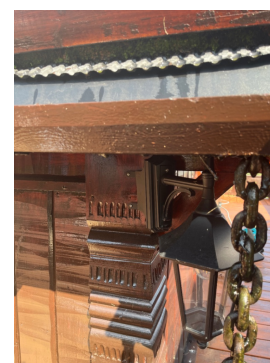
### ! TG 2 Veggkonstruksjon

Det er tømmer konstruksjon fra byggeår med stavlaft og bindingsverk. Vegger er kledd med liggende og stående trekledning. Kledning fremstår i tråd med alder og er kontrollert for utførelse og mulige avvik.

Jevnlig tilsyn anbefales, vedlikehold må påregnes

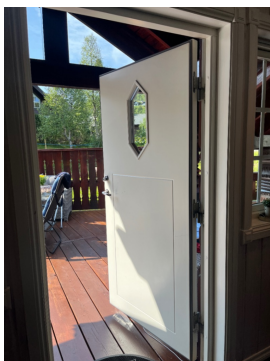
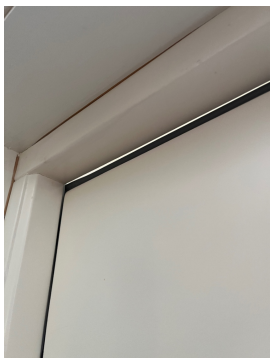
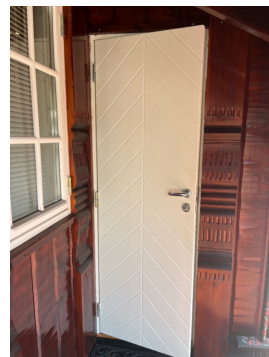
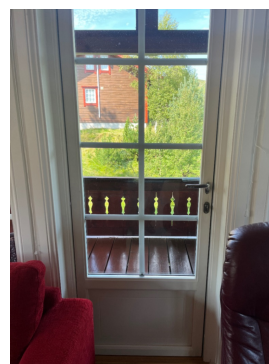
## ! TG 2 Balkonger, terrasser og rom under balkonger

Stor terrasse i trekonstruksjon med utgang fra stue.  
Det er kontrollert for generell slitasje, sikring og andre avvik.

Det må påregnes lokale tiltak og oppgradering på sikt.

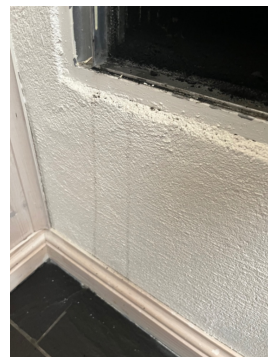
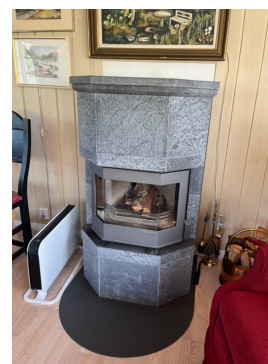
## ! TG 3 Pipe og ildsted

Pusset og malt pipe.

- Det må foretas tiltak for å lukke avviket.

Kostnadsestimat: Under 10 000

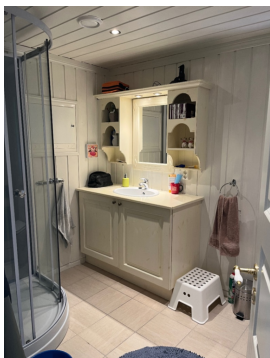
#### ! TG 2 Overflater vegger og himling

Overgang mot gulv er utsatt for mulig fukt opptrekk i endevend

Jevnlig tilsyn anbefales, tiltak kan ikke utelukkes på sikt.

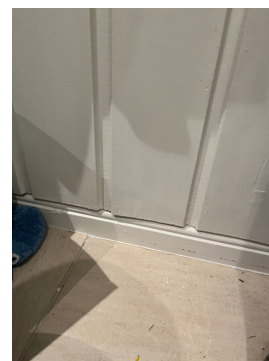
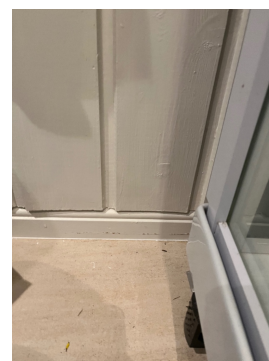
#### ! TG 2 Overflater Gulv

- Det er mulighet for at det kan forekomme vannlekkasje på våtrommet hvor vann ikke vil gå til sluk.
- Det er påvist at flisfuger har riss/sprekker.
- Det er påvist at høydeforskjell fra topp slukrist til gulv/synlig topp membran ved dørterskel er mindre enn 25 mm.
- Det er påvist at noen fliser har bom (hulrom under).

- Eventuelt lekkasjevann fra utstyr utenfor dusjsone vil ikke ha en naturlig vei til sluket. Dette kan føre til at vann samler seg på gulvet og potensielt renner ut av rommet eller trenger inn i konstruksjonen.

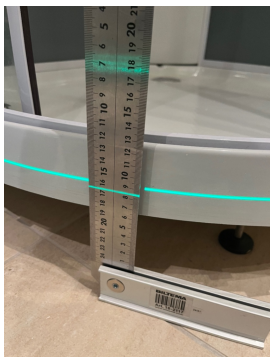
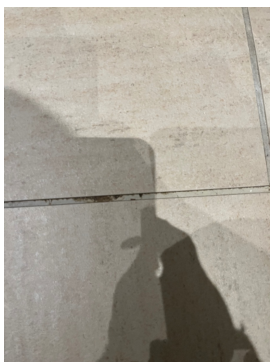
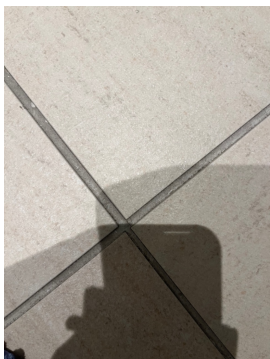
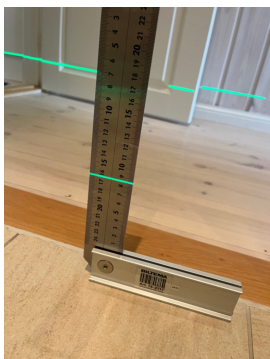
### ! TG 2 Sluk, membran og tettesjikt

Jevnlig rengjøring anbefales

Fungerer med dette avvik, tiltak må påregnes på sikt

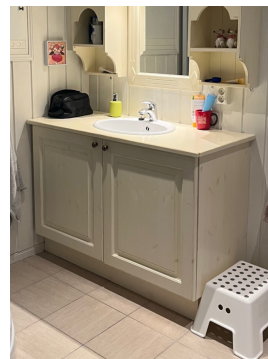
### ! TG 2 Ventilasjon

- Avtrekkssystemet må utbedres.

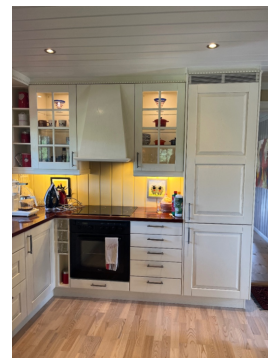
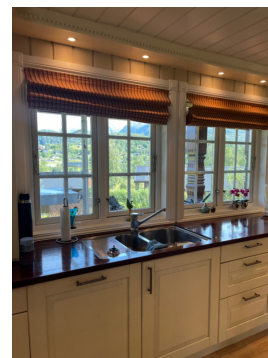
### ! TG 3 Avtrekk

**Kostnadsestimat: 10 000 - 50 000**
