# Tilstandsrapport

📍 Sinsenveien 5 A, 0572 OSLO

# gnr. 83, bnr. 98

Oppdragsnr.: 11838-25199

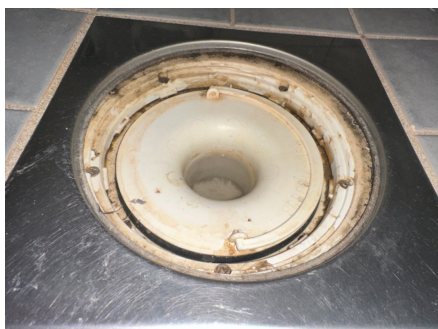
Sluk i plast, plassert i dusjnisje i hybel

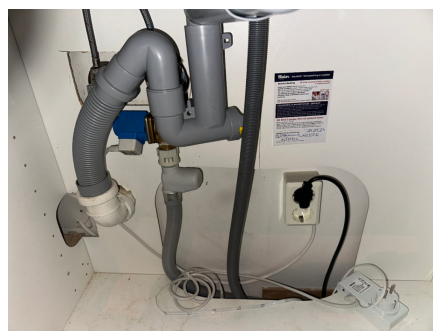
Røropplegg i leilighet/hybel fremstår med:  
vanntilkobling med skjulte Pex-rør.  
Samleskap med rørkurser og stoppekran  
er plassert i himlinger på begge bad.  
Stoppekraner er testet og fungerer som de skal.  
Det er montert Waterguard/ lekkasjestopper i leilighet.

Røropplegg i kjøkkenbenk med Waterguard i leilighet

Det anbefales montering av Waterguard (lekkasjestopper),  
i rom uten sluk med vanninstallasjoner.  
Dette gjelder kjøkken i hybel, selv om det ikke var ett  
krav i forskrift under oppføring av anlegget.

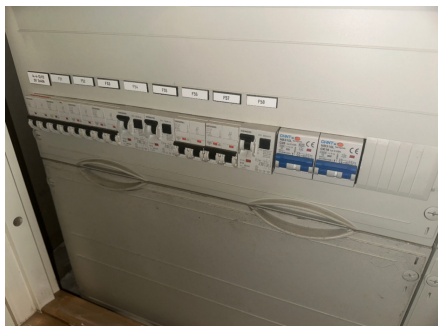
Sikringsskap med automatsikringer.
