Tilstandsrapport

Selveierleilighet

Parkveien 3 , 1940 BJØRKELANGEN

Befaringsdato: 17.03.2026

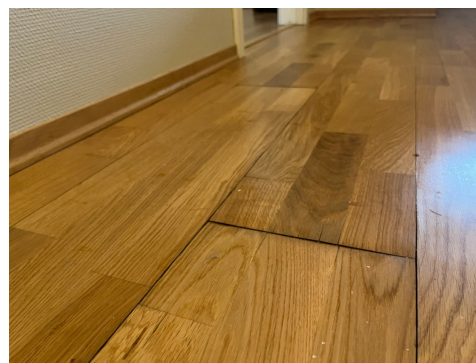
- Overflater har en del slitasjegrad utover det en kan forvente.

Parkett har bruksslitasje og enkelte svellede skjøter.

Parkett har slitasje

Parkett bør utbedres eller skiftes for å sikre god funksjon og estetikk. Dersom tiltak ikke gjennomføres, kan ytterligere slitasje og skader oppstå, noe som kan redusere levetiden og verdien på gulvet.

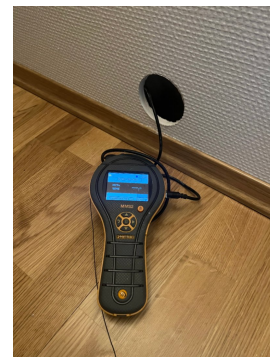
Hulltaking er foretatt i kjøkken mot våtsone til servant, mot våtsone til dusj kunne det ikke tas hull, grunnet garderobeskap. Fuktmåling i trevirke viste normale verdier.

Fuktmåling uten avvik.
Ved målinger under 8 % vil displayet ikke vise resultat.

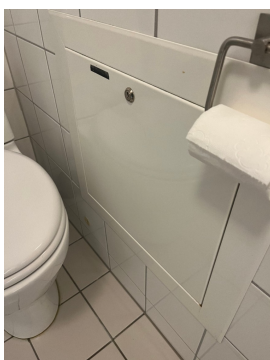
Det var ikke tilgang til fordelerskap da det manglet nøkkel og er følgelig ikke inspisert.

Fordelerskap uten tilgang.

Det må gis tilgang til fordelerskapet slik at blant annet stoppekran og eventuelle lekkasjer kan inspiseres og kontrolleres.

Manglende tilgang medfører risiko for at feil eller lekkasjer ikke oppdages i tide, noe som kan føre til vannskader og økte utbedringskostnader.

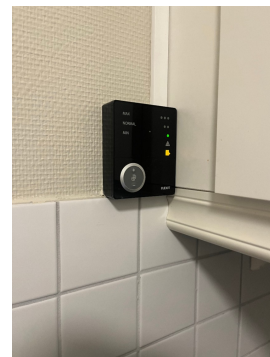
Styrepanelet indikerer behov for filterbytte, og det er registrert unormal lyd fra ventilasjonsanlegget.

Styringspanel indikerer filterbytte.

Filter bør skiftes og vifte rengjøres, samt årsaken til den unormale lyden fra ventilasjonsanlegget bør undersøkes nærmere.

Dersom tiltak ikke utføres, kan dette føre til redusert ventilasjonseffekt, økt slitasje på anlegget og i verste fall skade på ventilasjonsenheten.

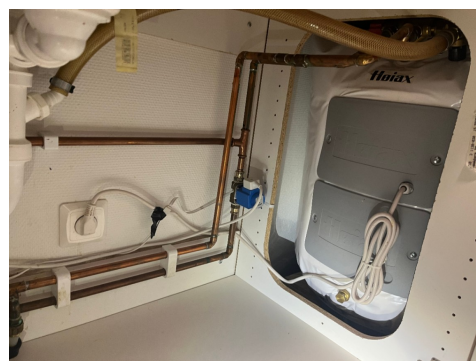
Varmtvannsbereder er tilkoblet med stikkontakt, dette er ikke iht. gjeldene krav.

Fra 2010, skal det ved nyinstallasjon av varmtvannsbereder større enn 2000W, ha direkte el-tilkobling. (Fra 2014 større enn 1500W).

Varmtvannsbereder tilkoblet stikkontakt.

Det bør etableres tilfredsstillende el-tilkobling etter gjeldende forskrift for å redusere risiko for varmegang og brann.

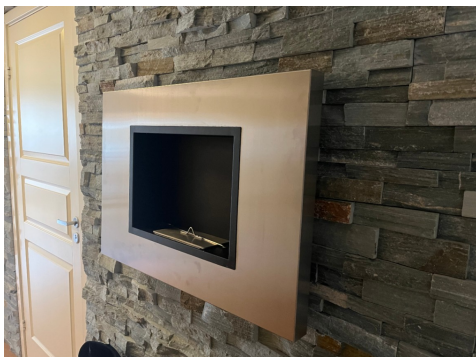
Det foreligger ingen opplysninger om type eller funksjon.

Biopis e.l.
