Tilstandsrapport

Selveierleilighet

Parkveien 3 , 1940 BJØRKELANGEN

Befaringsdato: 17.03.2026

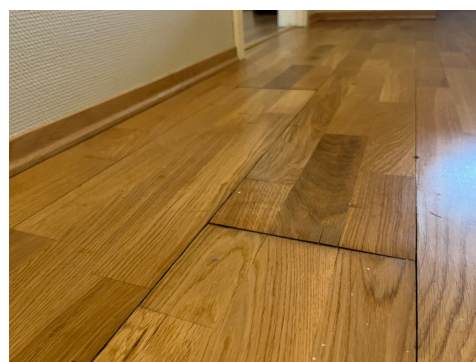
- Overflater har en del slitasjegrad utover det en kan forvente.

Parkett har bruksslitasje og enkelte svelledede skjøter.

Parkett har slitasje

- Overflater må utbedres eller skiftes.

Parkett bør utbedres eller skiftes for å sikre god funksjon og estetikk. Dersom tiltak ikke gjennomføres, kan ytterligere slitasje og skader oppstå, noe som kan redusere levetiden og verdien på gulvet.

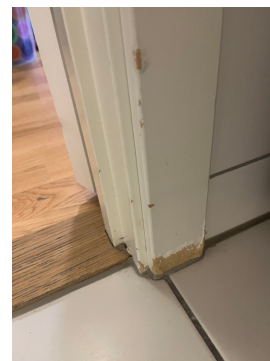
- Det er vindu/dør med ikke fuktbestandige materialer i våtsonen (ved vask, dusj, badekar, osv.), løsningen eller byggematerialet er uegnet.

Dør er i våtzone til servant og det er fuktskader på lister til dør.

Våtzone til servant er 0,5 m fra servantens ytterkanter.

Fuktskadet listverk.

- Uegnede materialer må fuktbeskyttes/utskiftes.
- Andre tiltak:

Lister til dør bør skiftes til fuktbestandige materialer for å hindre videre fuktskader.

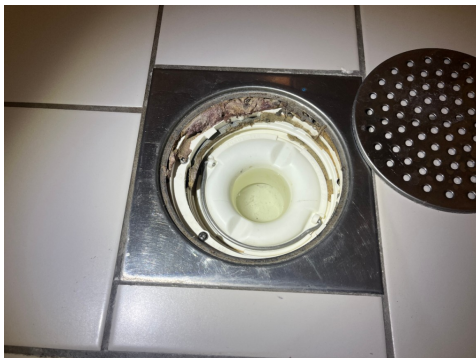
Sluk i dusjsone.

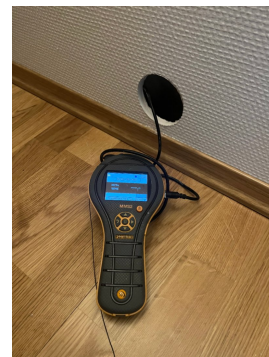
Hulltaking er foretatt i kjøkken mot våtsone til servant, mot våtsone til dusj kunne det ikke tas hull, grunnet garderobeskap. Fuktmåling i trevirke viste normale verdier.

Fuktmåling uten avvik.
Ved målinger under 8 % vil displayet ikke vise resultat.

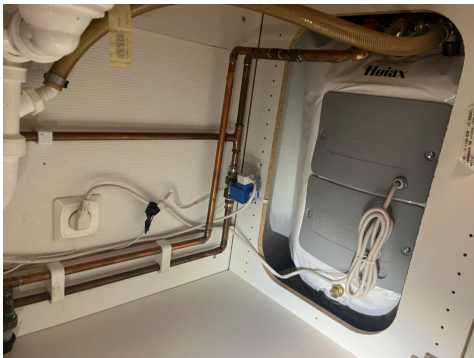
- Det er ikke påvist tilfredsstillende el-tilkobling av varmtvannstank iht. gjeldende forskrift.

Varmtvannsbereider er tilkoblet med stikkontakt, dette er ikke iht. gjeldene krav.

Fra 2010, skal det ved nyinstallasjon av varmtvannsbereider større enn 2000W, ha direkte el-tilkobling. (Fra 2014 større enn 1500W).

Varmtvannsbereider tilkoblet stikkontakt.

- Det bør etableres tilfredsstillende el-tilkobling etter gjeldende forskrift.

Det bør etableres tilfredsstillende el-tilkobling etter gjeldende forskrift for å redusere risiko for varmegang og brann.

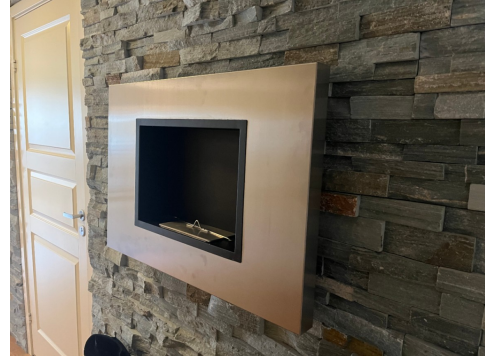
Biopeis på vegg i gang.
Det foreligger ingen opplysninger om type eller funksjon.

Biopeis e.l.
