Tilstandsrapport

Boligbygg med flere boenheter

Skograndveien 42, 7200 KYRKSÆTERØRA

Befaringsdato: 24.03.2025

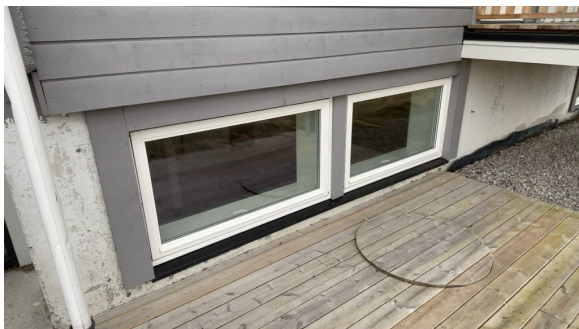
Vindu på stue

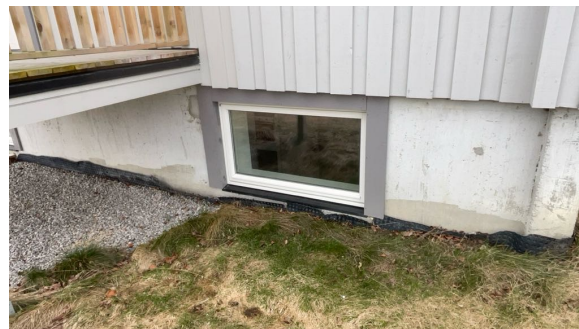
Vindu på soverom

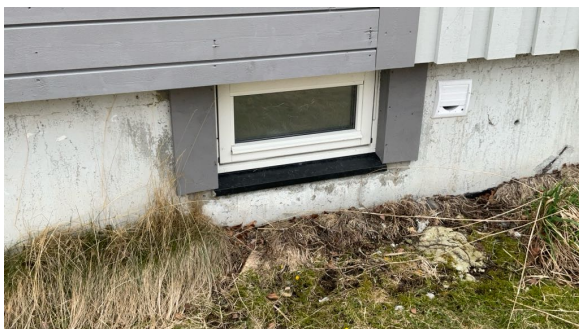
Vindu på bad

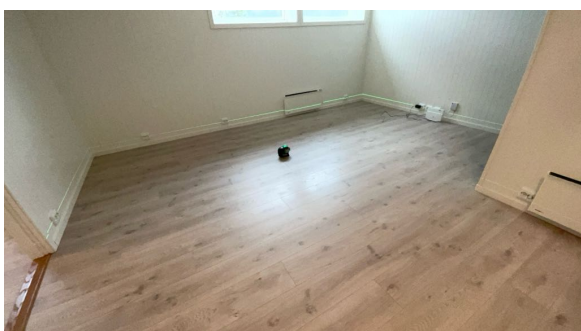
Kjeller.

Plassering av laser ved kontroll av gang/stue/kjøkken. Det er målt 6 mm høydeforskjell gjennom rommet. TG 1

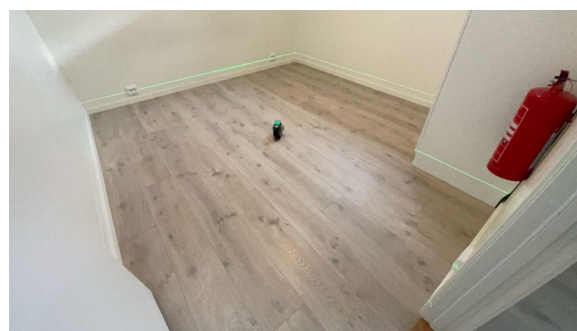
Kjeller.

Plassering av laser ved kontroll av soverom. Det er målt 5 mm høydeforskjell gjennom rommet. TG 1

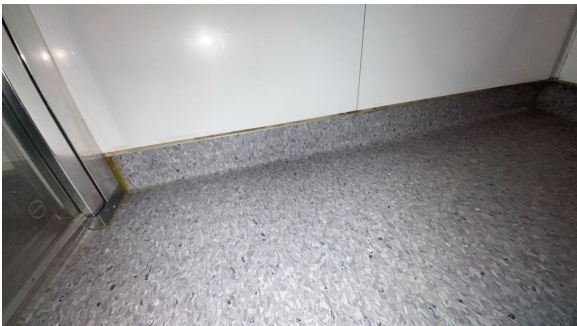
Mykfuge i våtsone er slitt

- Det bør byttes/utbedres mykfuge i overgang sokkellist/våtromsplater

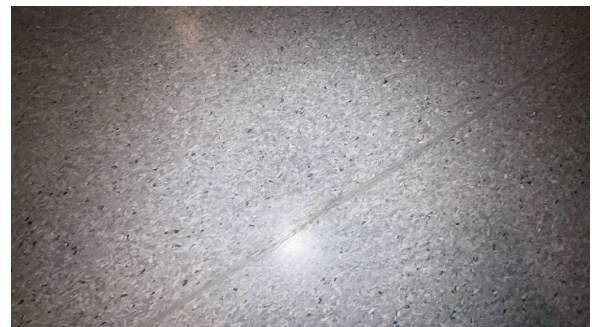
Gulvet har vinylbelegg. Rommet har elektriske varmekabler. Det er målt 30 mm høydeforskjell på gulv fra underkant dørterskel til topp slukrist.

Dårlig utført sveiseskjøt som må kontrolleres i senter av rommet

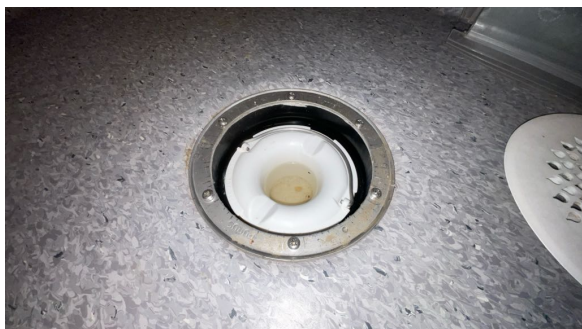
Vinylbelegg er ført ned under skrudd klemring i sluk.

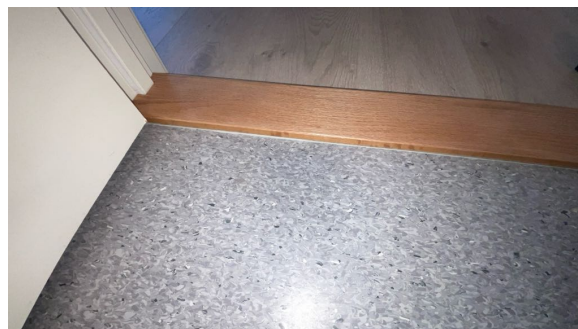
Fuget langs dørterskel

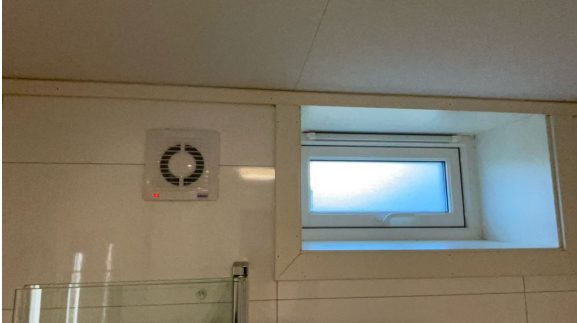
Mekanisk avtrekksvifte på vegg og åpningsvindu med ventil

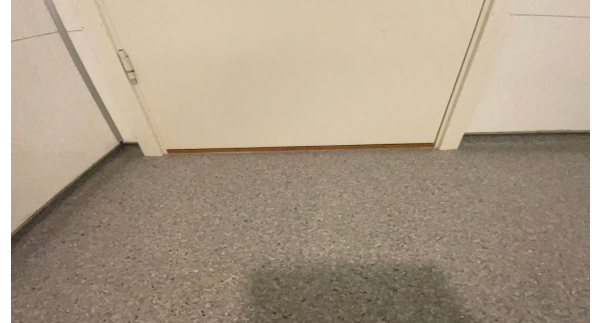
Flat dørterskel med tilluft

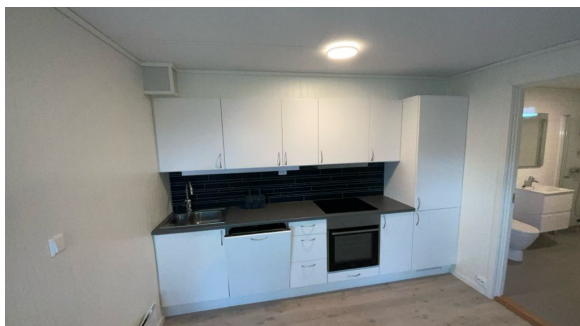
Oversikt.
Det er anbefalt å få montert vannsikker plate på vegg ved vaskeum

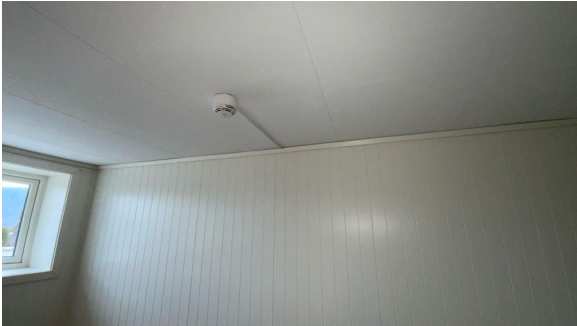
Brannmelder på stue
