**Leilighet**  
**Strømsveien 43**  
**2010 Strømmen**

#### Boligens tekniske tilstand:

Dato: 21/03/2025

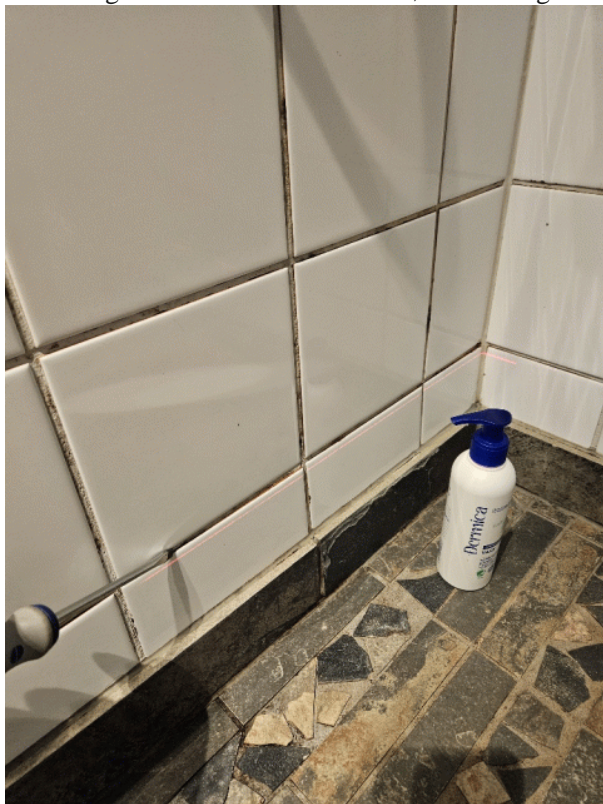
#### TG 2 1.1.1 Overflate vegger og himling

Det er sprekk/riss og bom (hulrom) under 4 stk fliser i dusjsonen. Det er tettet igjen etter gamle veggfester med silikon på enkelte steder. TG2

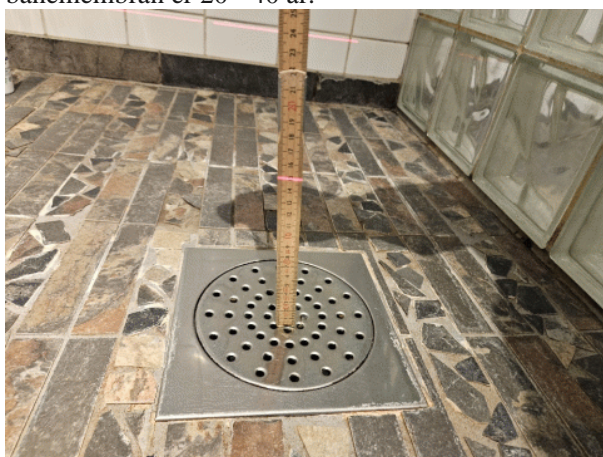
#### TG 2 1.1.2 Overflate gulv

Det er ikke påvist tilfredsstillende fall til sluket. Se under.

Terskel er vurdert som ikke tilfredsstillende. Se under.

Det er ikke påvist tilfredsstillende høydeforskjell fra toppen av sluket til toppen av membranen ved dørterskelen. Se under.

Det er påvist flekker eller andre skader. Se under.

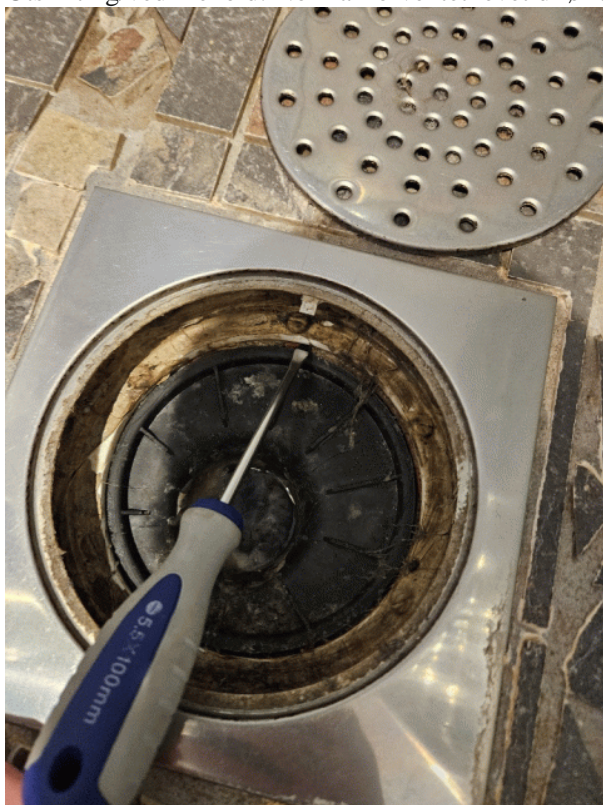
### TG 2 1.1.3 Membran, tettesjiktet og sluk

Det er påvist avvik i forhold til sluk, rørgjennomføringer, mansjetter eller klemring. Se under.

Arbeidet vurderes ikke som fagmessig utført.

Det ble ikke foretatt hull boring da rørgjennomføring går inn til kjøkken og til toalettrom ved hulltaking der kan det skade vannrør. TGIU Ytterligere undersøkelser må gjøres.

Det ble søkt etter fukt på tilgjengelige tilstøtende overflater under befaringen, der det ikke ble avdekket unormale verdier. TG1

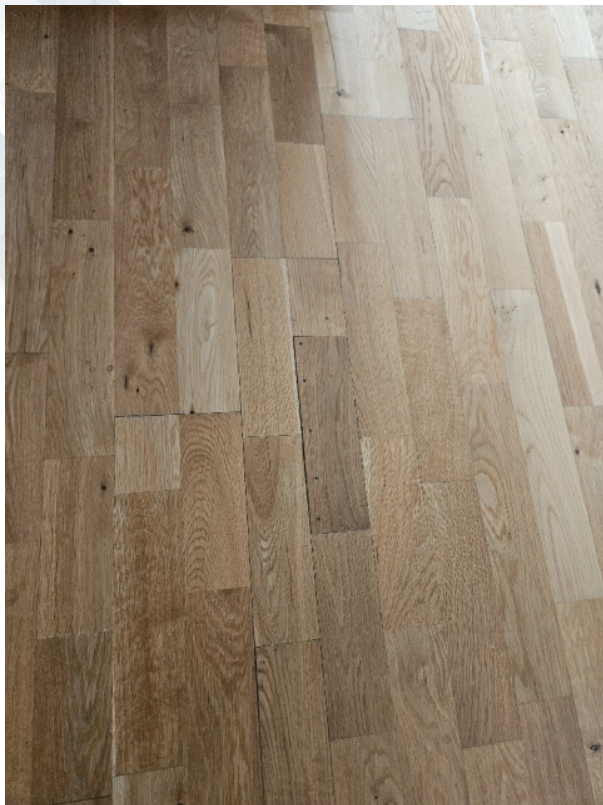
Parkettgulv har stedvis små fuktsveller og slitemerker på overfalte. TG2

Etasjeskiller: Retningsavvik/hellingsavvik målt lokalt avvik på 5mm til 15mm. TG1 Retningsavvik er målt med krysslaser på tilfeldige utvalgte steder på overflaten på gulvet i boligen, med en lengde på ca 2 meter. Lokalt avvik målt i stue/kjøkken på 15mm. Retningsavvik på vegger og tak/himlinger er ikke målt.

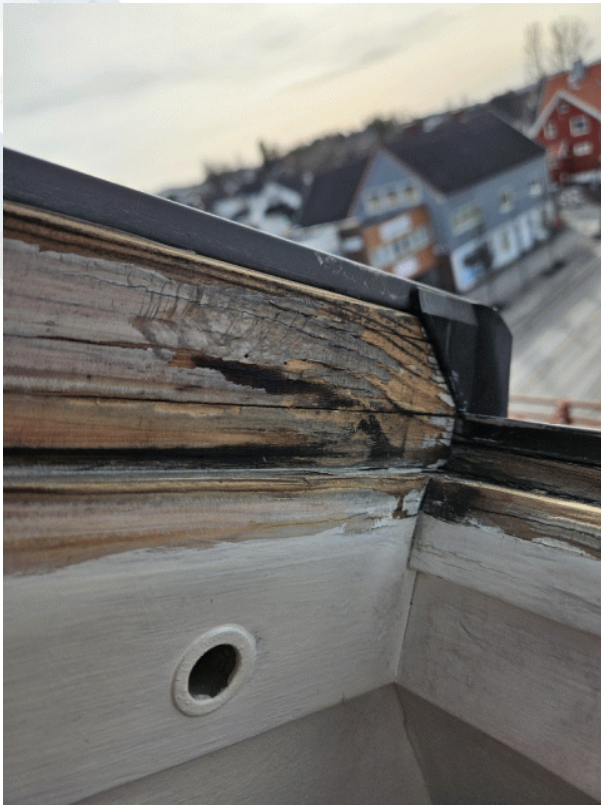
##### TG 2 4.1 Vinduer og ytterdører

Vinduer generelt har stedvis små sprekker i karm og har ett behov for vask, behandling og vedlikehold i nær fremtid.

Det ene takvinduet på soverom 2 har knekt feste (brakett) og kan ikke lukes helt igjen. TG2 Hjemmelshaver opplyser om at feste skal byttes før salg. Vinduer generelt har stedvis små sprekker i karm og har ett behov for vask, behandling og vedlikehold i nær fremtid. TG2

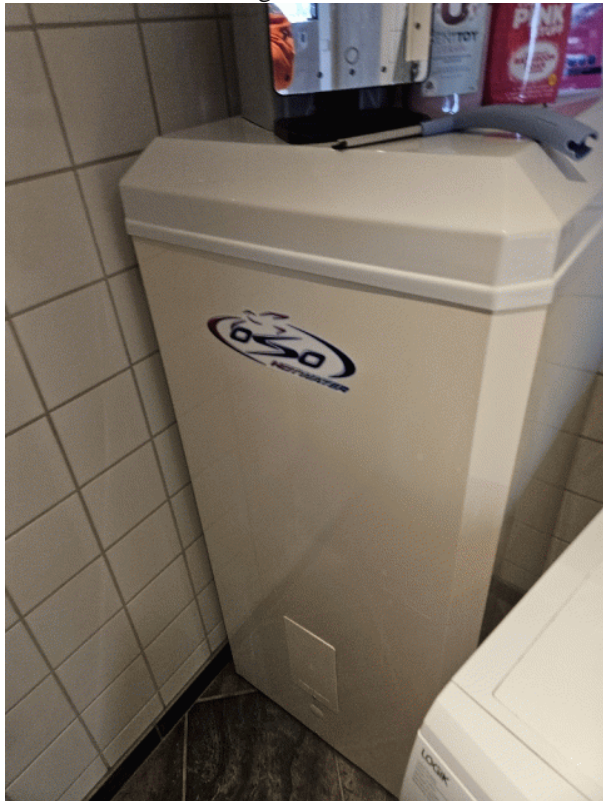
Varmtvannsberederen er kun visuelt inspisert. hjemmelshaver melder ingen avvik. TG1

Varmtvannsbereder har passert mer enn halvparten av sin forvent levetid, derfor satt tilstandgrad TG2.
