# Tilstandsrapport

📍 Ansgar Sørli's vei 35, 0576 OSLO

# gnr. 128, bnr. 48

Befaringsdato: 27.01.2026

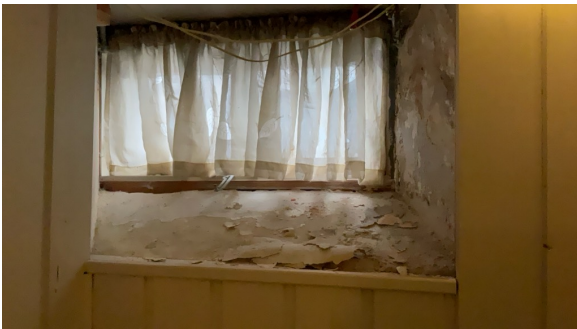
Kjeller: De gamle vinduene har brukslitasje. Det er registrert en del avflassing på murt utforing på vindu i wc. Det må her påregnes oppgradering.

Avflassing på vindusutforing i wc, kjeller.

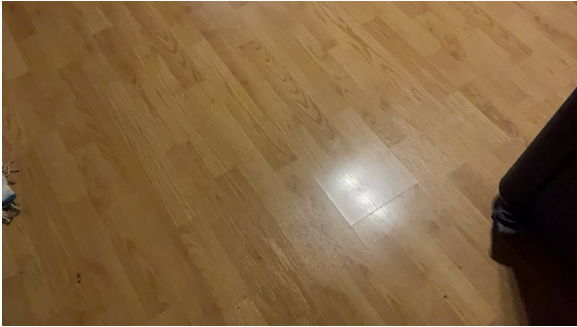
Gulvoverflater har stedvis brukslitasje og mindre skader. Oppussing/modernisering må påregnes.

Laminatgulv i kjeller.

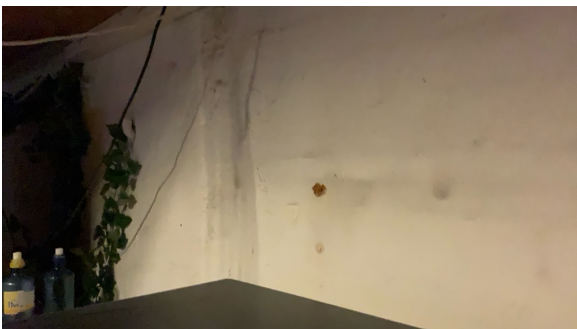
Innervegger har stedvis brukslitasje og moderniseringsbehov.

Kjellervegg med moderniseringsbehov.

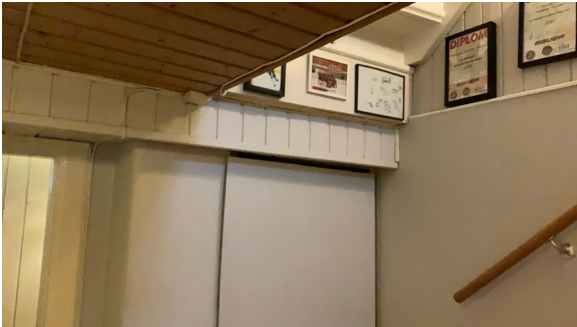
Kjeller: Lav høyde fra gulv og opp til tak, i nedre del av trapp.

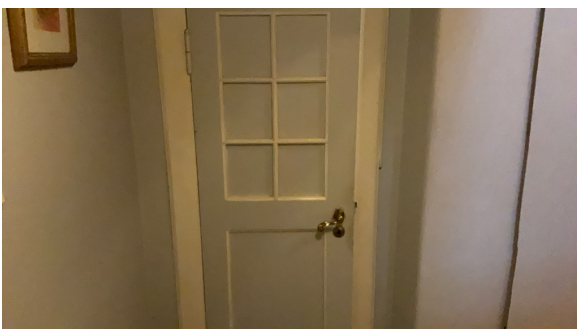
Dørene er i hovedsak eldre dører fra byggeåret. Disse har brukslitasje og vurderes til TG-2.

Eldre/originala innerdører med brukslitasje

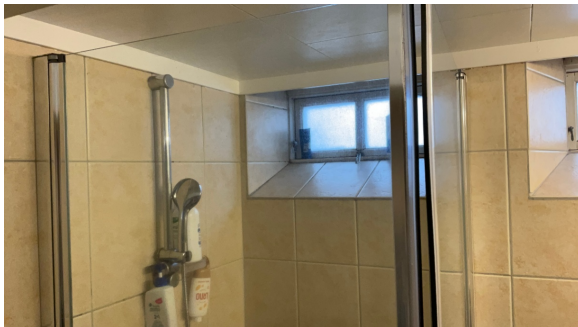
Vindu er plassert i dusjen. Det kan føre til fuktskade på vinduet, hvis det får mye vannsøl. Tg-2.

Vindu plassert i dusjsone

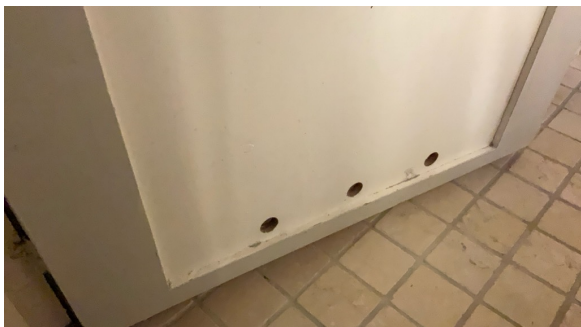
Hull i dør til bad i kjeller.
