**Salgsobjekt:** Andelsleilighet  
**Eierform:** Andel  
**Byggeår:** 1918  
**BRA-i/BRA Total** 134/139 kvm  
**Tomtstr.:** 54563 kvm  
**Soverom:** 2  
**Antall rom:** 3  
**Gnr./bnr.** Gnr. 128, bnr. 48  
**Andelsnr.:** 17  
**Oppdragsnr.:** 1006260009

Rune Kristiansen Takst AS  
Ansgar Sørli's vei 35. Oppdrag: 25120

## Oppsummering av avvik

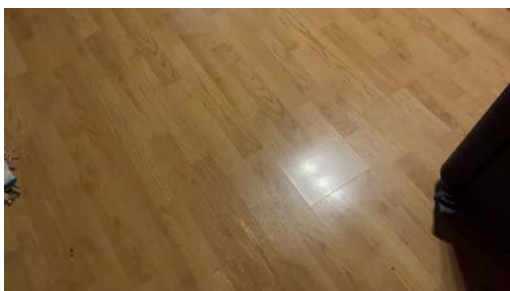
Gulvoverflater har stedvis brukslitasje og mindre skader. Oppussing/modernisering må påregnes.

Laminatgulv i kjeller.

Konsekvens: Avvikene er av kosmetisk betydning, og hva som skal gjøres av tiltak, må vurderes av ny eier.

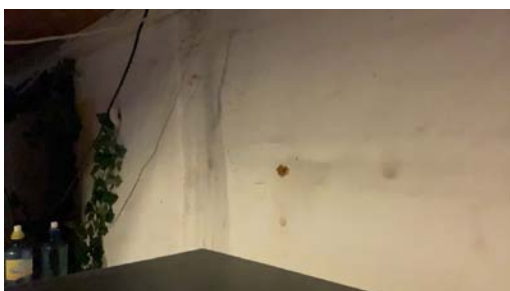
Innervegger har stedvis brukslitasje og moderniseringsbehov.

Kjellervegg med moderniseringsbehov.

Konsekvens: Avvikene er av kosmetisk betydning, og hva som skal gjøres av tiltak, må vurderes av ny eier.  
Bilder er kun eksempler på registrerte avvik.
