# Tilstandsrapport

📍 Kleppelundvegen 62, 4350 KLEPPE

# gnr. 1, bnr. 1425, snr. 3

Rapportdato: 26.01.2026

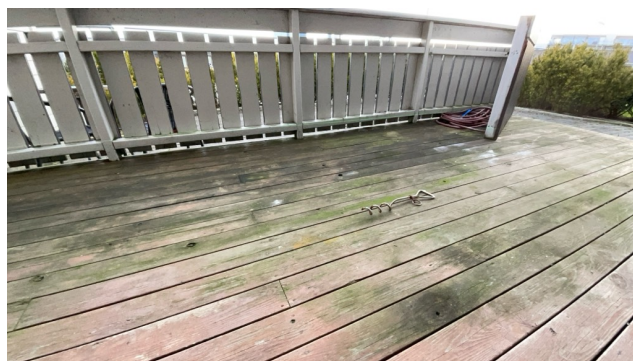
Det er påvist betydelige skjevheter i terrassegulv. Dette tyder på at terrassen ikke er tilstrekkelig fundamentert og har seget.

Betydelige skjevheter i terrassegulv.

Terrasse bør tas opp, rettes og legges på ny. Det bør sikres tilstrekkelig frostfri fundamentering.

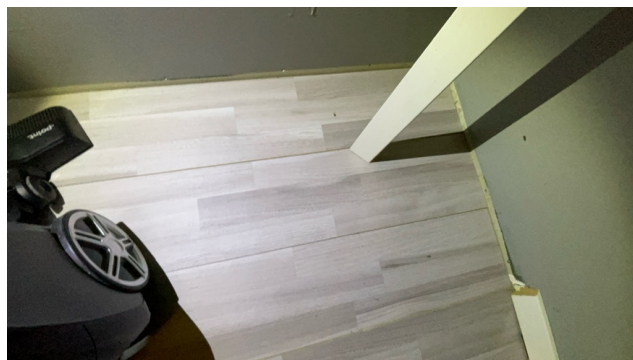
Gliper i laminatskjøter i soverom.

Mangler noe gulvlist i soverom.

Gliper i enkelte laminatskjøter i soverom, samt noe manglende listverk.

For å oppnå TG1 må gliper i laminatgulv utbedres samt resterende gulvlist monteres.

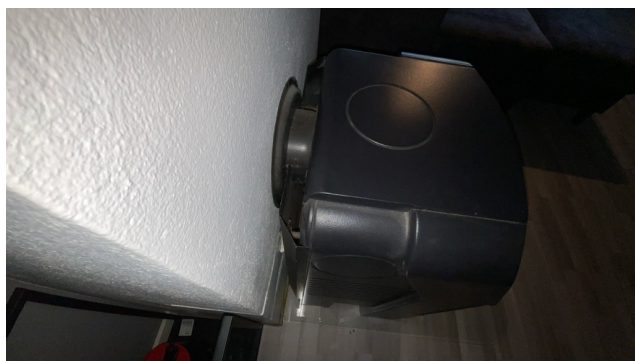
Ovn i stue er montert for nær pipe.

Ovn i stue står for nær pipe.

Ovn i stue bør flyttes slik at den har tilstrekkelig avstand til pipe, samt at feieluken kan åpnes.

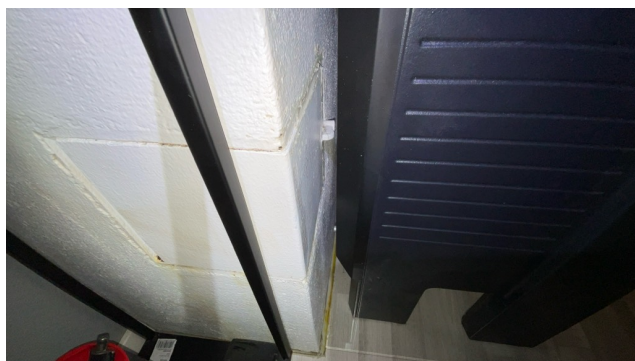
Ovn sperrer for tilkomst til feieluke. luken kan ikke åpnes da ovn står for nærme.

Ovn står foran feieluke slik at den ikke kan åpnes.

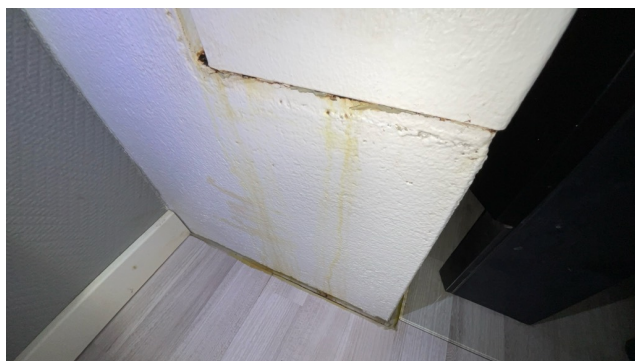
Merker etter sotrenninger fra feieluke, dette tyder på at pipen transporterer noe fukt.

Merker etter sotrenninger fra feieluke.

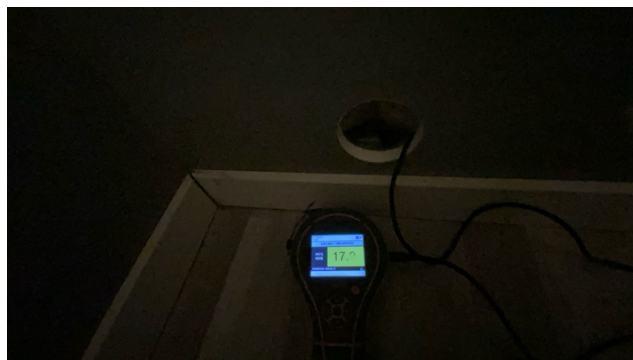
Det er avdekket litt forhøyede fuktverdier i trevirke i påforet vegg mot grunnmur. Måling viser 17,9 vektprosent fukt i trevirke, som er over grenseverdi for tørt trevirke ved 17%, men under anbefalt grenseverdi for fukt ved 20%. Det er ikke avdekket synlige tegn som tilsier fuktinntrenging fra grunn. (Eks. synlige vannskjolder eller skader.) Høyst sannsynlig kan verdier relateres til kondens, som følge av innbo oppbevart mot vegg og grunnmur. Dette øker differansen mellom varmt og kaldt, og det vil kunne oppstå noe kondens som følge av temperaturforskjeller hvor varmt møter kaldt.

Det ble ved hulltaking målt 17,9 vektprosent i trevirke, da like over grenseverdi for tørt trevirke ved 17%.

Forholdet bør holdes under tilsyn. Det anbefales ikke å plassere varme isolerende møbler mot vegg som går mot grunnmur da en øker temperaturforskjellen og faren for utvikling.

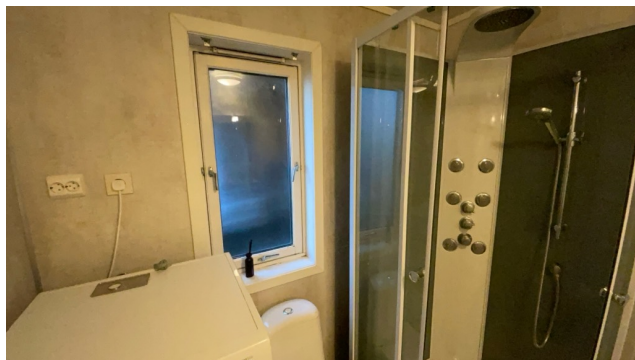
Gjennomføring for vannrør i dusjsone er ikke av tett utførelse. Ved eventuell fuktpåkjenning mot vegg i dusjsone vil vann kunne trenge gjennom og inn i veggkonstruksjonen.

Vindu er plassert i våtsone for dusjnisse.

Utette gjennomføringer i vegg i våtsone for dusjnisse.

Gjennomføringer i våtsone for dusjnisse må tettes tilstrekkelig.

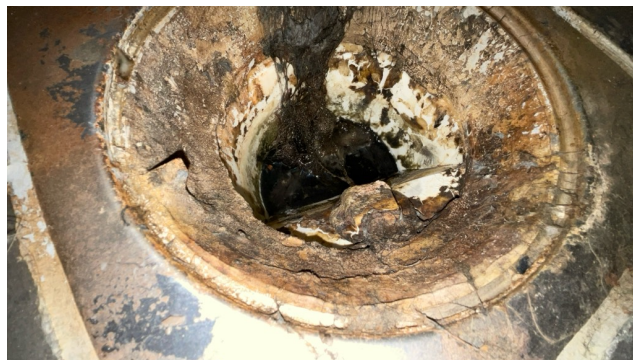
- Membran kan ikke konstateres (ikke synlig og det foreligger heller ikke dokumentasjon).

Sluk i gulv, uten synlig membran.

- Det må gjøres nærmere undersøkelser. Manglende membran/tettesjikt medfører risiko for lekkasjer og fukt i konstruksjonen.

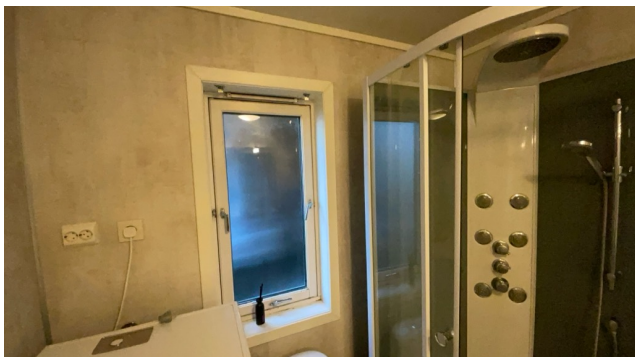
- Rommet har kun naturlig ventilasjon.

Bad har kun naturlig ventilasjon gjennom vindu.

- Dårlig ventilasjon på et våtrom kan føre til alvorlige konsekvenser som fuktskader og muggvekst.
- Elektrisk avtrekksvifte bør monteres for å lukke avviket.

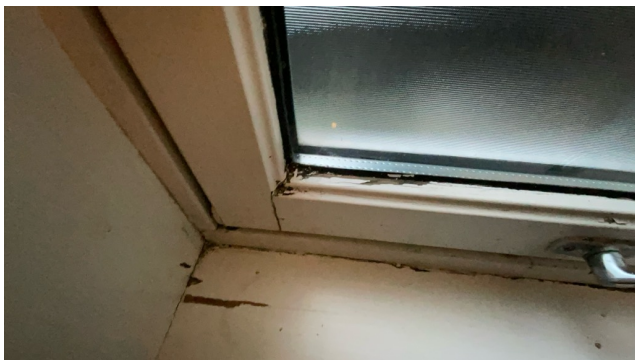
Merker etter kondens i karm til vindu, tyder for lite utskifting av inneluften.

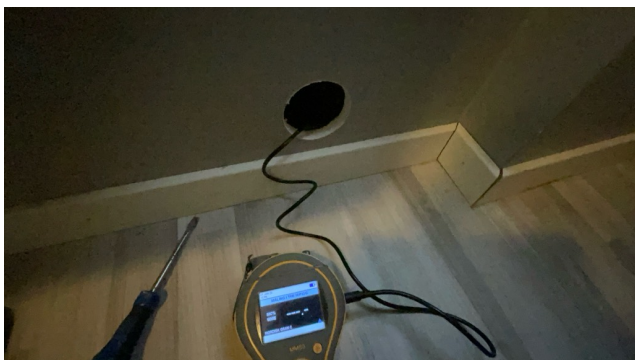
Hulltaking er foretatt i vegg fra tilstøtende entre/gang, uten å påvise unormale forhold i veggen.

Hulltaking er foretatt i vegg fra tilstøtende gang.

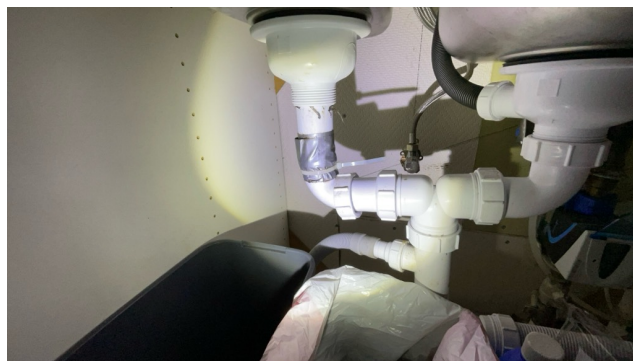
Avløpsrør under vask mangler muffe/overgang og er provisorisk teipet.

For å oppnå TG1 må fronter utbedres samt avløpsrør skjøtes på riktig måte.

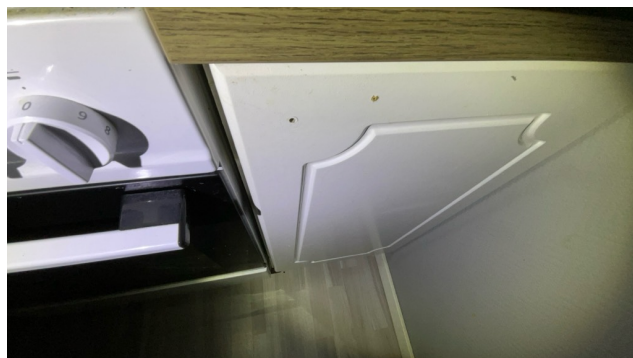
Det er påvist enkelte småskader i fronter.

Enkelte småskader i fronter.

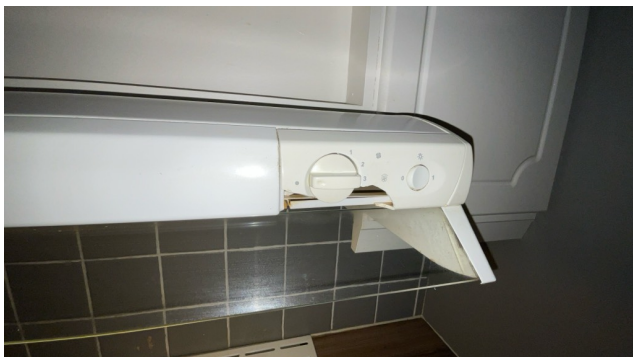
Defekt/knekt deksel til bryterpanel på ventilator.

Knekt deksel til bryterpanel på kjøkkenventilator.

Deksel må skiftes.

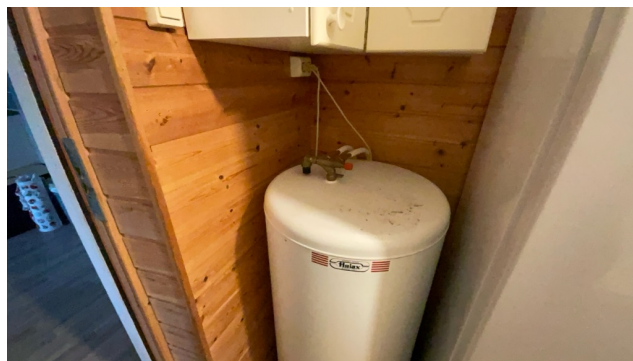
- Det er ikke påvist tilfredsstillende avrenning eller annen kompenserende løsning fra varmtvannstank.
- Det er påvist at varmtvannstank er over 20 år

Varmtvannstank er montert i rom under sluk, uten kompenserende tiltak som avløp fra sikkerhetsventil.

Varmtvannstank fra byggeåret, montert i rom uten sluk,

Det bør monteres avløp fra sikkerhetsventil som leder eventuelt lekkasjevann til sluk, våtrom eller annet avløpsrør.
