Kleppelundvegen 62, 4350 KLEPPE

**Sentrumsnær selveierleilighet -  
Garasje - 2 soverom**

# Tilstandsrapport

# gnr. 1, bnr. 1425, snr. 3

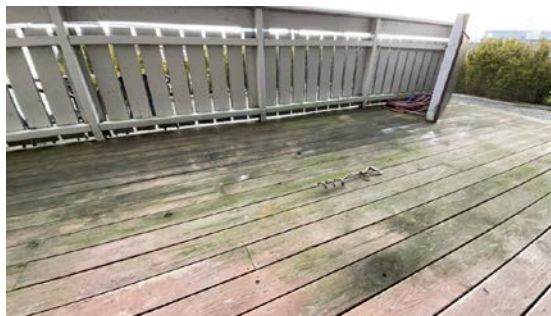
Betydelige skjevheter i terrassegulv.

- Lokal utbedring må utføres.

Terrasse bør tas opp, rettes og legges på ny. Det bør sikres tilstrekkelig frostfri fundamentering.

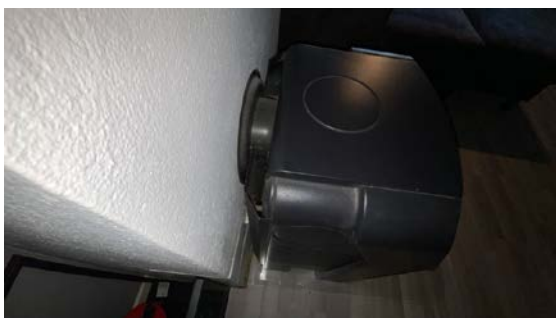
Ovn i stue står for nær pipe.

Ovn står foran feieluke slik at den ikke kan åpnes.

Ovn i stue bør flyttes slik at den har tilstrekkelig avstand til pipe, samt at feieluken kan åpnes.

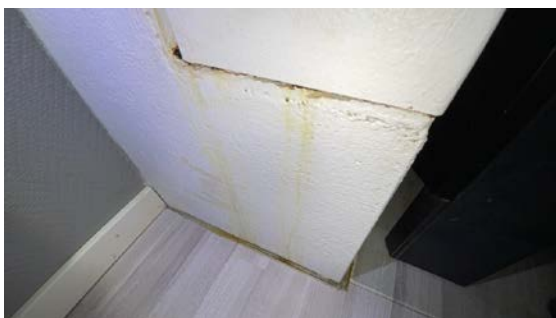
Merker etter sotrenninger fra feieluke, dette tyder på at pipen transporterer noe fukt.

Merker etter sotrenninger fra feieluke.

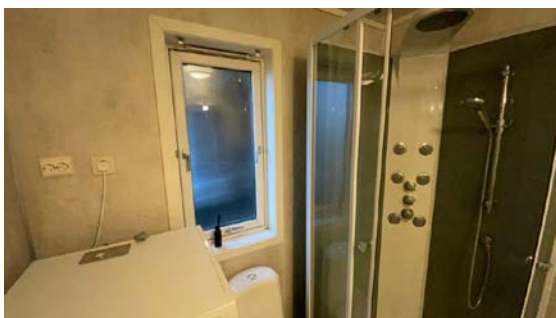
- Det er vindu/dør med ikke fuktbestandige materialer i våtsonen (ved vask, dusj, badekar, osv.), løsningen eller byggematerialet er uegnet.
- Det er påvist andre avvik:

Gjennomføring for vannrør i dusjsone er ikke av tett utførelse. Ved eventuell fuktpåkjenning mot vegg i dusjsone vil vann kunne trenge gjennom og inn i veggkonstruksjonen.

- Dersom det ikke gjøres tiltak, kan dette medføre oppfukting, oppsvelling og forringelse av materialer over tid og fuktskader på tilstøtende konstruksjoner.
- Andre tiltak:

Vindu er plassert i våtsone for dusjnisse.

Gjennomføringer i våtsone for dusjnisse må tettes tilstrekkelig.

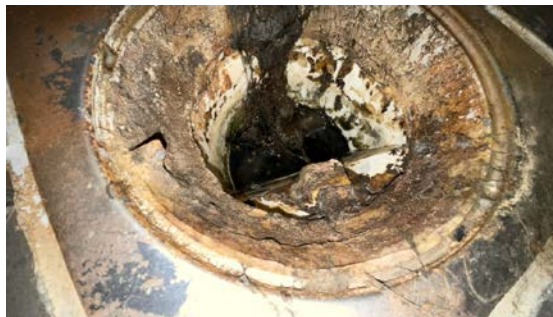
Sluk i gulv, uten synlig membran.

- Det må gjøres nærmere undersøkelser. Manglende membran/tettesjikt medfører risiko for lekkasjer og fukt i konstruksjonen.

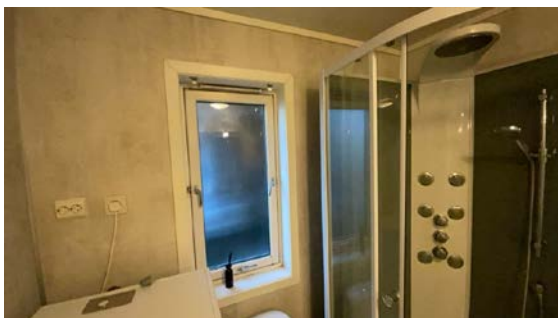
Bad har kun naturlig ventilasjon gjennom vindu.

- Dårlig ventilasjon på et våtrom kan føre til alvorlige konsekvenser som fuktskader og muggvekst.
- Elektrisk avtrekksvifte bør monteres for å lukke avviket.

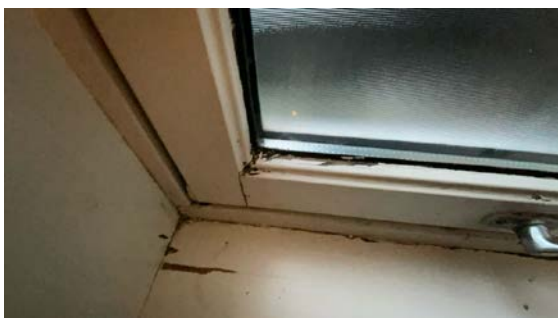
Merker etter kondens i karm til vindu, tyder for lite utskifting av inneluften.

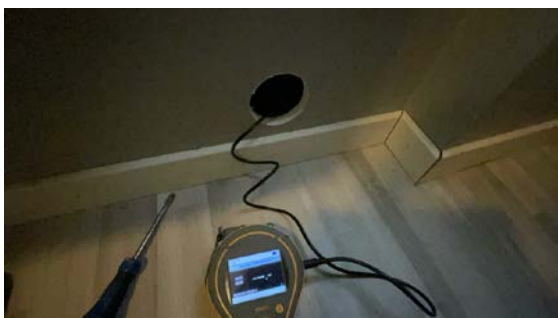
Hulltaking er foretatt i vegg fra tilstøtende entre/gang, uten å påvise unormale forhold i veggen.

Hulltaking er foretatt i vegg fra tilstøtende gang.

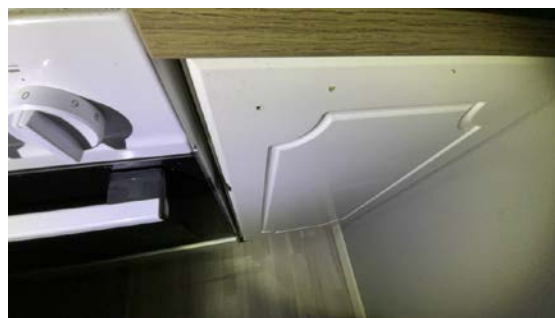
Det er påvist enkelte småskader i fronter.

Enkelte småskader i fronter.

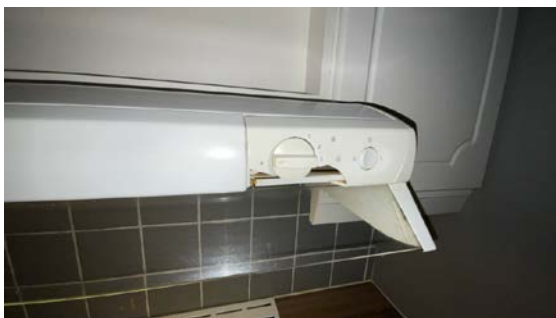
Knekt deksel til bryterpanel på kjøkkenventilator.

Deksel må skiftes.

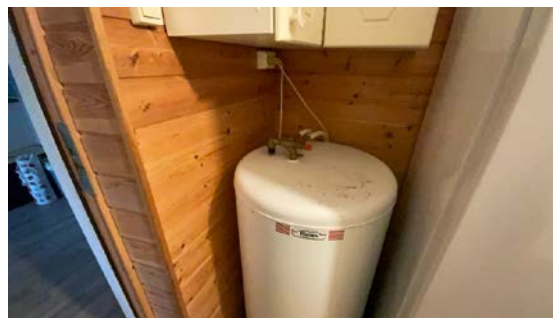
Varmtvannstank fra byggeåret, montert i rom uten sluk,

Det bør monteres avløp fra sikkerhetsventil som leder eventuelt lekkasjevann til sluk, våtrom eller annet avløpsrør.
