# Tilstandsrapport

Rekkehus (andel)

Skolegata 14 E, 8624 MO I RANA

Befaringsdato: 26.02.2025

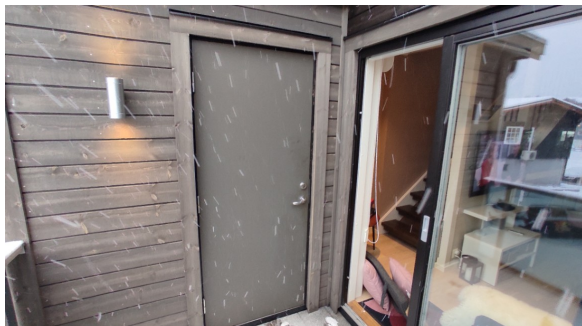
Terrasse på ca. 5,8 m<sup>2</sup> med glassrekkverk. Rekkverket har en høyde på ca. 101 cm.  
Adkomst via dør fra stuen.

- Balkonger/terrasse er snødekt og derfor ikke nærmere vurdert.

- Det bør foretas nærmere undersøkelser av balkong/terrasser når den er snøfri.

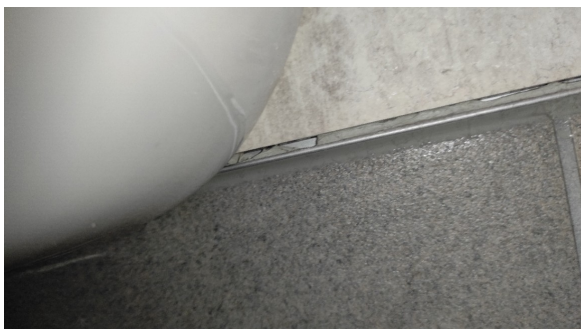
#### TG2 Overflater vegger og himling

- Det er påvist avvik i fuger.

Det er mangelfull fugemasse mellom våtromsplater og bunnlister.

Det bør fuges på nytt mellom våtromsplater og bunnlister.

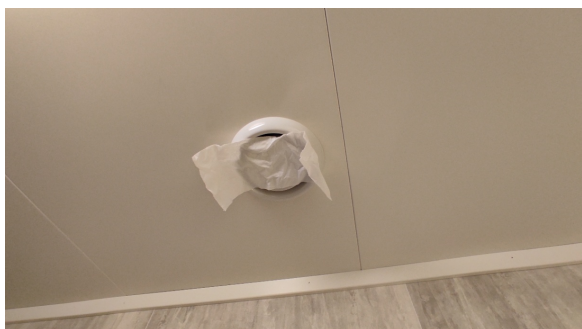
Funksjonstest av avtrekk.

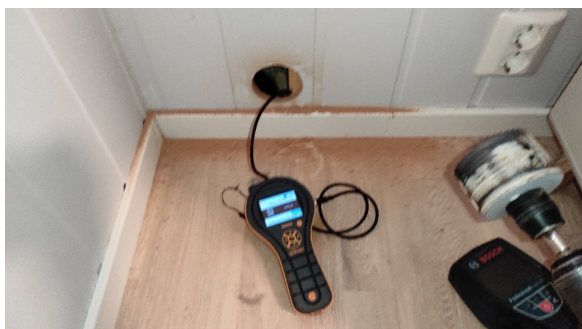
Hulltaking ble utført mot våtsone fra tilliggende soverom.

Det ble ikke registrert forhøyede fuktverdier, og måleresultatet ble ikke synlig på fuktmåleren. Dette vil si at trevirket inneholder mindre enn 8% fuktighet. Generelt bør ikke fuktigheten i trevirket ligge høyere enn 15%.

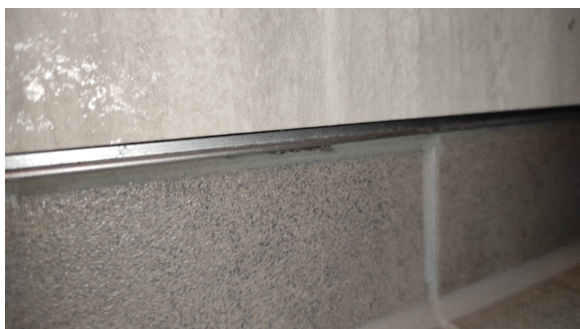
### TG 2 Overflater vegger og himling

- Det er påvist avvik i fuger.

Det bør fuges mellom våtromsplater og bunnlist.

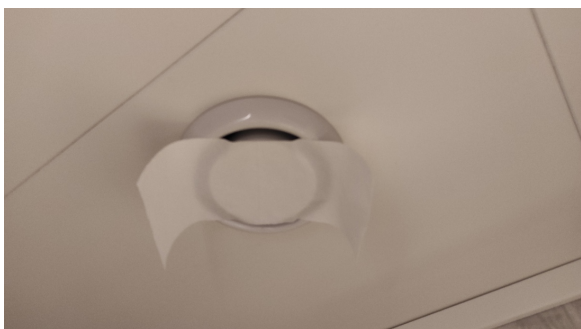
Funksjonstest av avtrekk.

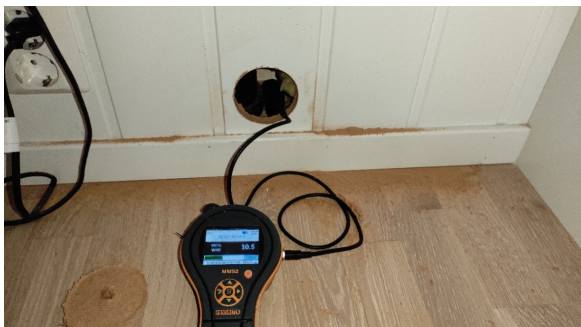
Fuktvotemåling (vekt%) i konstruksjonen ble målt til 10,5 %.

Det ble og utført fuktsøk på gulvet i området rundt sluken, ingen forhøyede fuktverdier ble registrert.

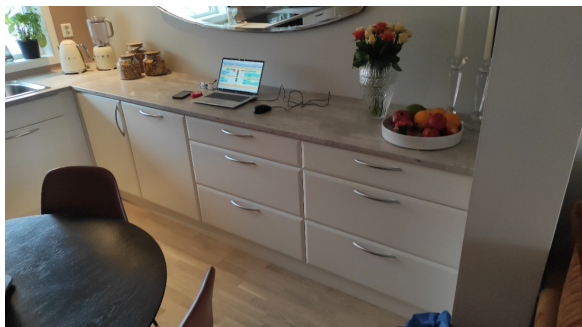
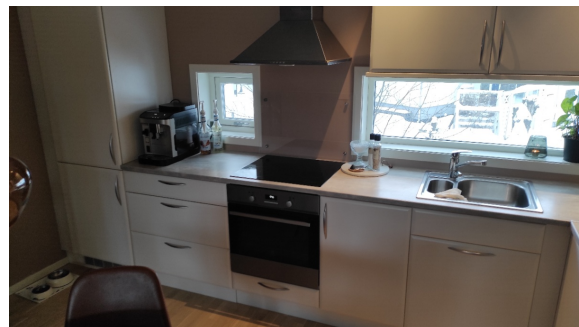
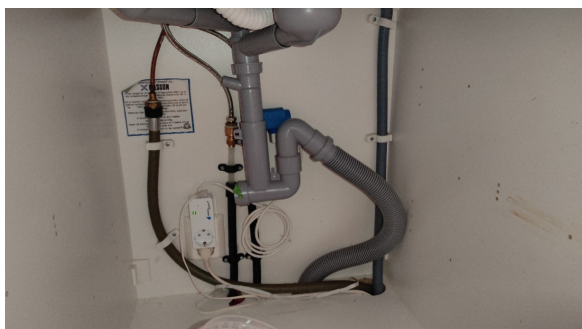
Kjøkkenet er utstyrt med integrerte hvitevarer som kjøl/fryseskap, komfyr, induksjonstopp og oppvaskmaskin. Det ble utført fuktøk ved kjøleskap, oppvaskmaskin og vask. Ingen forhøyede fuktverdier ble registrert.

Kontroll etter lekkasjer.

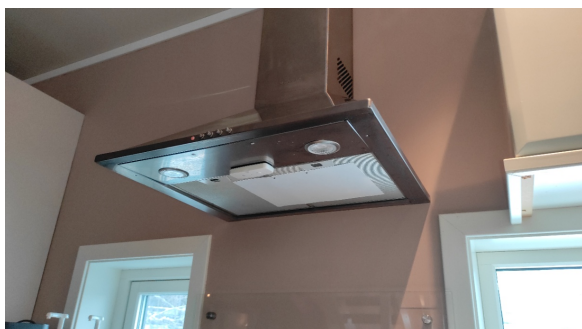
Funksjonstest av avtrekk.

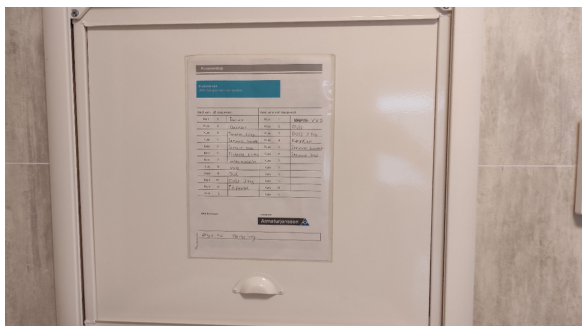
Kursfortegnelse.

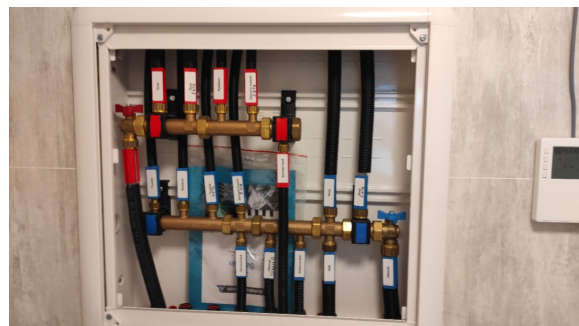
Kontroll av rørskap
