Tilstandsrapport

Rekkehus (andel)

Skolegata 14 E, 8624 MO I RANA

Befaringsdato: 26.02.2025

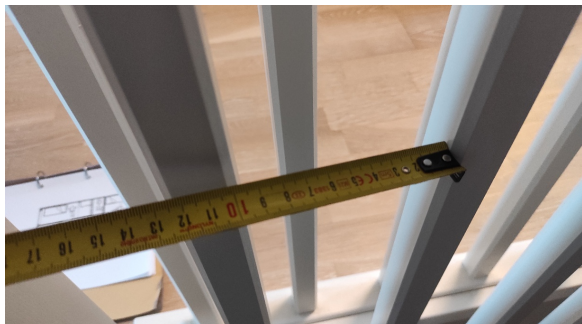
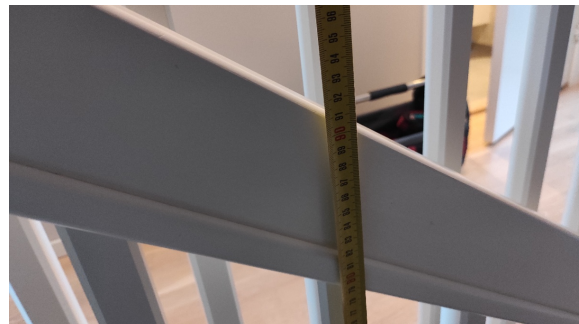
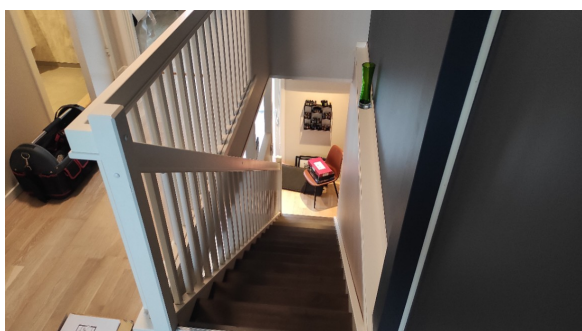
TG 2 Innvendige trapper

- Det mangler håndløper på vegg i trappeløpet.

- Håndløper må monteres på vegg for å tilfredsstille krav på byggetidspunktet.

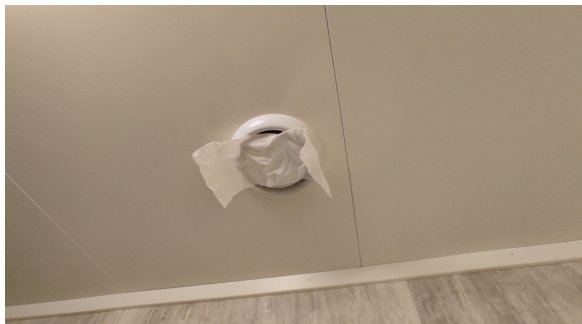
Funksjonstest av avtrekk.

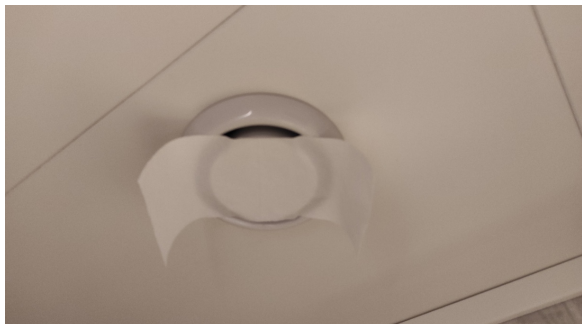
Funksjonstest av avtrekk.

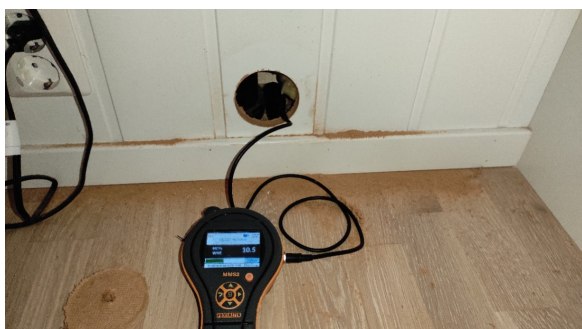
Hulltaking ble utført mot våtsone fra tilliggende soverom.
Fuktkvotemåling (vekt%) i konstruksjonen ble målt til 10,5 %.
Generelt bør ikke fuktigheten i trevirket ligge høyere enn 15%.

Det ble utført fuktsøk på gulvet i området rundt sluken, ingen forhøyede fuktverdier ble registrert.

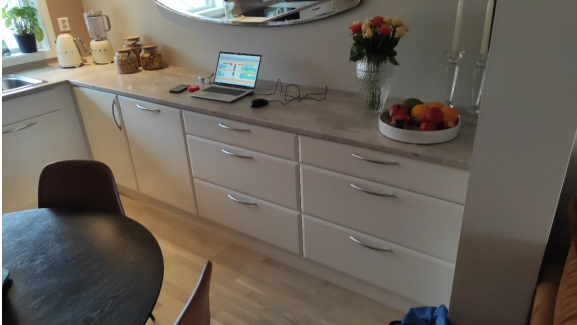
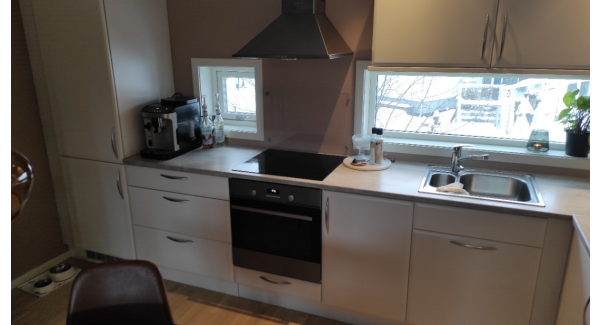
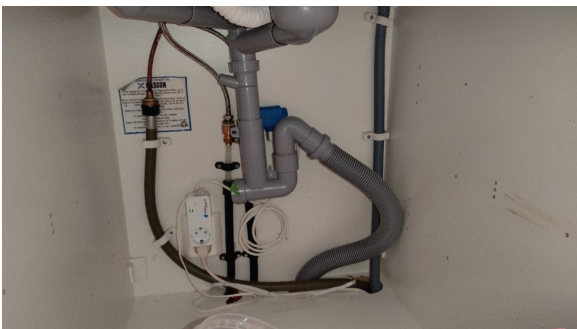
Kontroll etter lekkasjer.

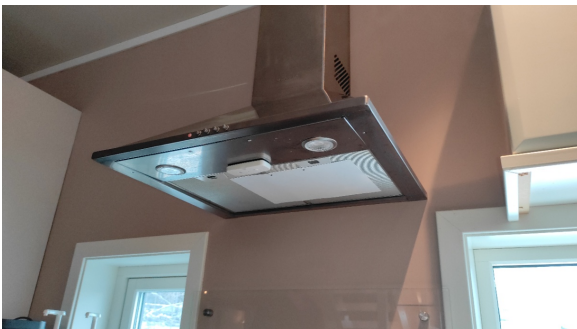
Funksjonstest av avtrekk.

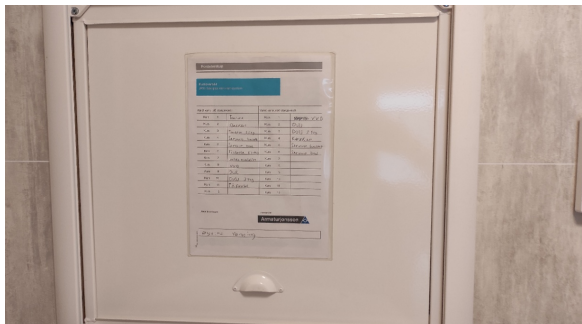
Kursfortegnelse.

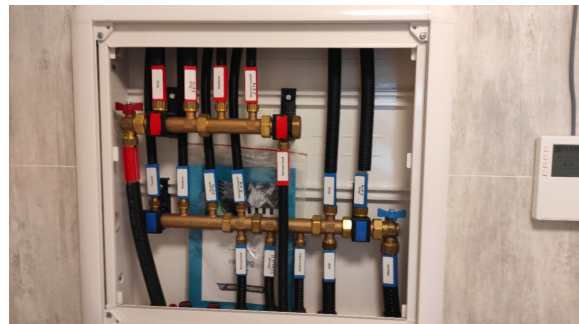
Kontroll av rørskap
