# Tilstandsrapport

Enebolig

Kløverbakken 15, 1940 BJØRKELANGEN

Befaringsdato: 30.01.2026

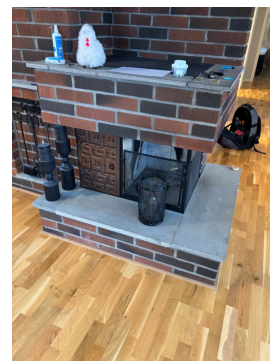
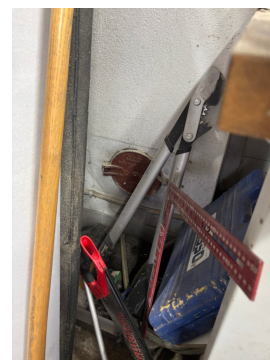
Åpen peis(grue) m/parafinbrenner i stue.

Sotluke i garasje.

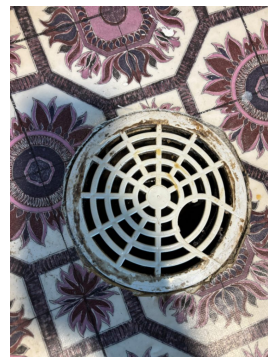
- Våtrommet har behov for omfattende oppgraderinger. For å sikre en løsning som oppfyller gjeldende krav, bør tettesjikt, sluk og røropplegg oppgraderes og dokumenteres.
