Trysilknuts fjellsenter 8 2430 JORDET

Tilstandsrapport Eierskifte

Boligtype: Fritidsbolig

Byggeår: 2005

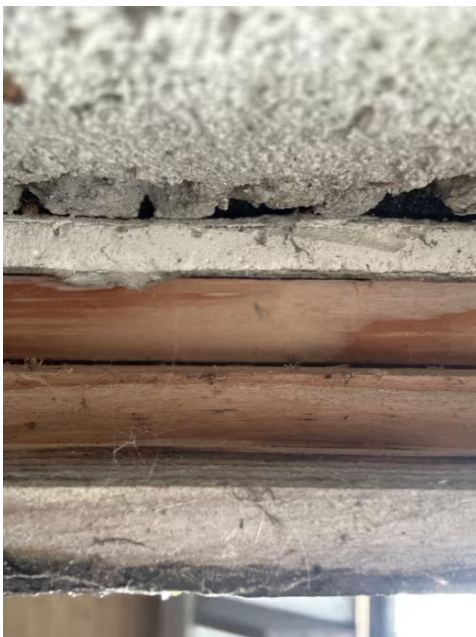
Det registreres stedvis dårlig lufting ved underkant av kledningen.

Viser manglende lufting av kledningen på anneks.

Det bør foretas tiltak for å bedre lufting av kledningen.

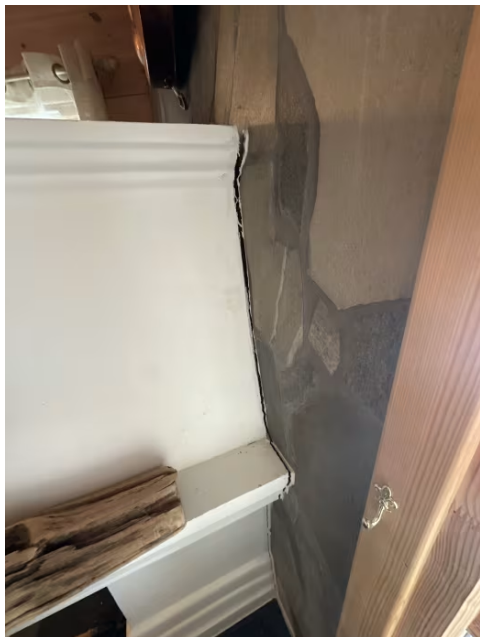
Det registreres sprekk mellom vegg og ildsted. Anbefaler ytterligere undersøkelser.

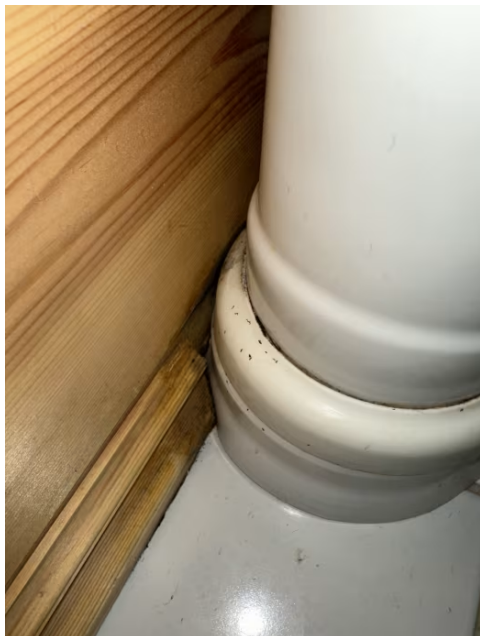
Det måles fukt i gulvet rundt klosettet. Årsaken til dette kan skyldes tidvis kondensdannelse på sisterner.

Det er spor etter tidligere kondens/lekkasje ved listverk ved toalett.

Misfarging bak toalett og skjevhet ved gulv bør holdes under oppsyn. Anbefaler ytterligere undersøkelser.

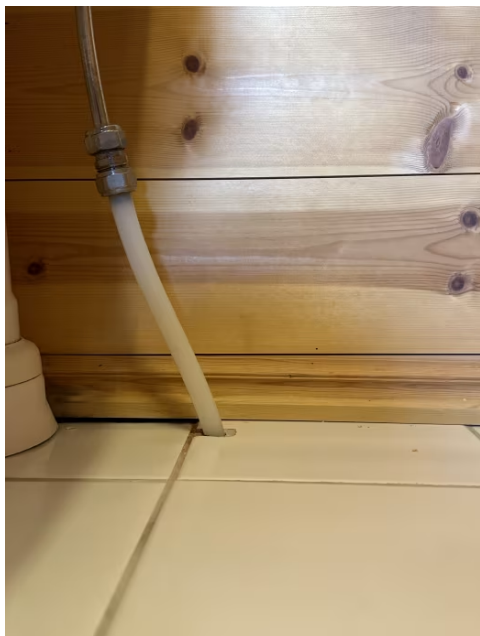
Det registreres skjevheter ved gulv. Sprekk mellom flis og listverk.

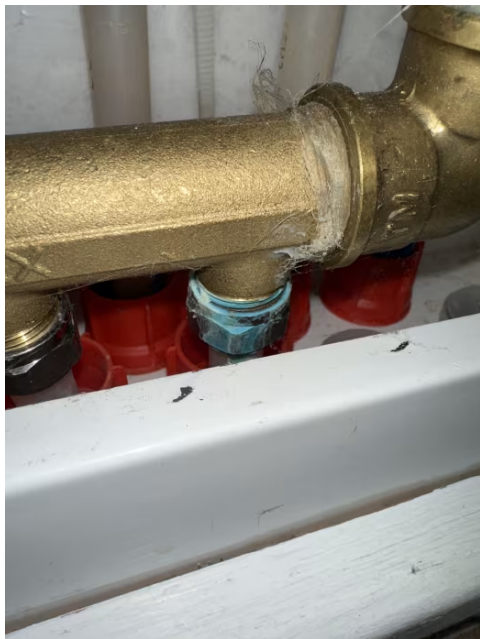
Det registreres irr på kobling i fordelerskap. Anbefaler ytterligere undersøkelser.

Hovedstoppekran og rørkurser i fordelerskap anbefales merket for god oversikt.

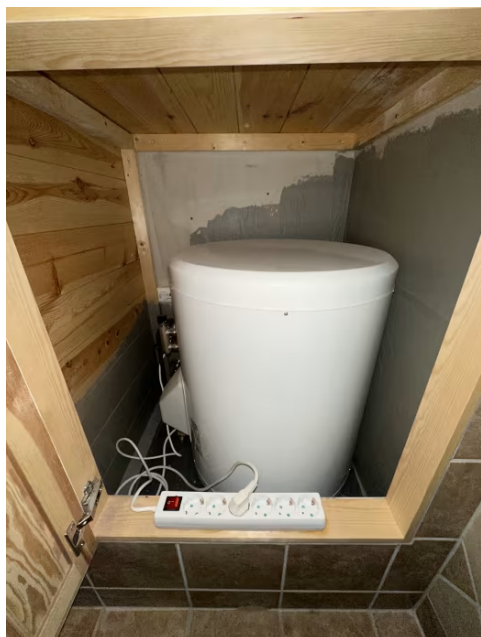
Viser innkasset bereder plassert på bad.

Berederen er over 20 år har usikker restlevetid.

Bereder tilkoblet skjøteledning.

En utskifting av bereder som følge av oppnådd alder/(over 20 år) er påregnelig.

Bereder tilkoblet skjøteledning. Det anbefales at berederen har fast tilkobling.

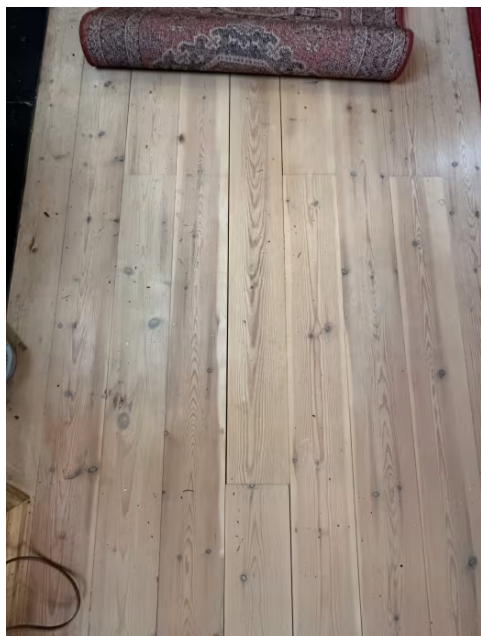
Det registreres stedvis glipper i gulv.
