Trysilknuts fjellsenter 8, 2430 JORDET

**Gjennomført og lettstelt  
familiehytte med god planløsning.  
4 sov (9 sengepl). Isolert uthus m/  
varme i gulv. Solrik tomt**

**Oppdragsnr.:** 1211240161

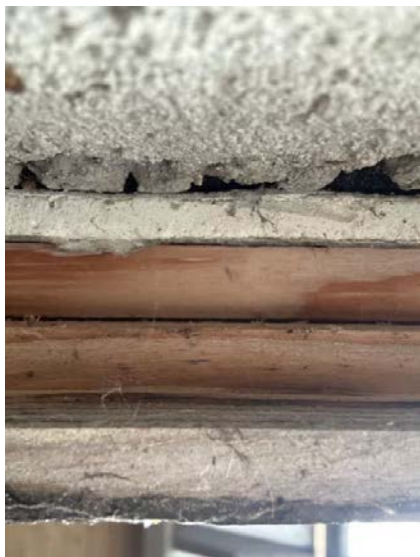
Viser manglende lufting av kledningen på anneks.

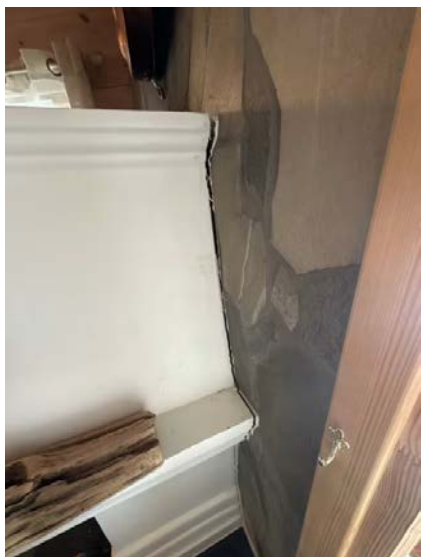
Det registreres sprekker/ riss i pipa utvendig ved naturstein.

Det registreres sprekke mellom vegg og ildsted. Anbefaler ytterligere undersøkelser.

Inspeksjon og vurdering av pipe over tak anbefales når forholdene gjør det mulig.

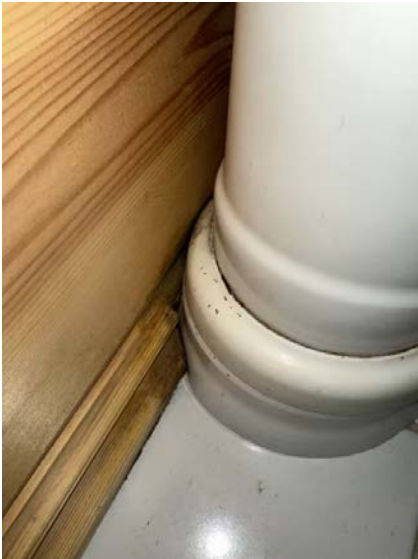
Det måles fukt i gulvet rundt klosettet. Årsaken til dette kan skyldes tidvis kondensdannelse på sisterne. Det er spor etter tidligere kondens/lekkasje ved listverk ved toalett.

Det er spor etter tidligere kondens/lekkasje ved listverk ved toalett.

Misfarging bak toalett og skjevhet ved gulv bør holdes under oppsyn. Anbefaler ytterligere undersøkelser.

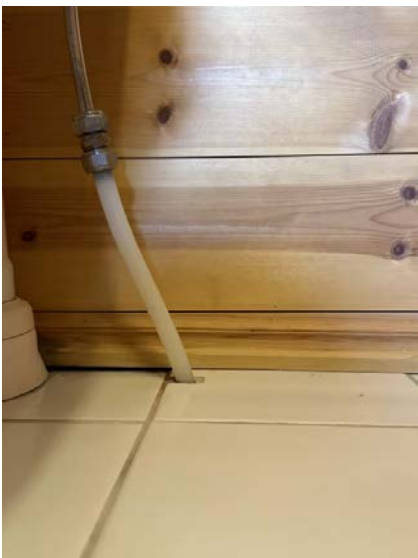
Det registreres skjevheter ved gulv. Sprekk mellom flis og listverk.

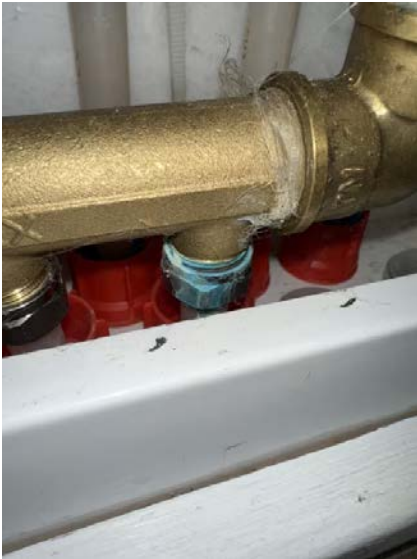
Det registreres irr på kobling i fordelerskap. Anbefaler ytterligere undersøkelser.

Hovedstoppekran og rørkurser i fordelerskap anbefales merket for god oversikt.

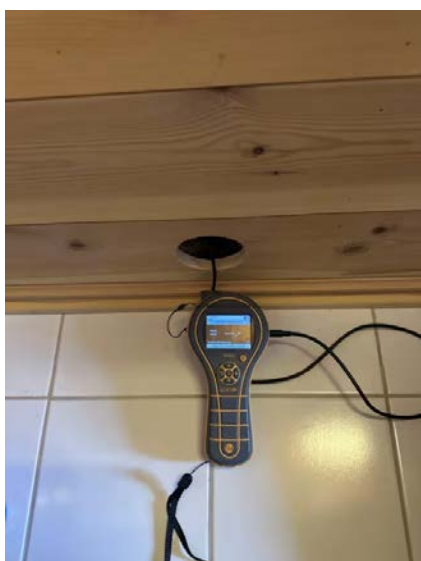
Det er foretatt hulltaking med 73 mm hullbor fra tilstøtende rom (toalettrom). Undersøkelsen viser ingen tegn til skader eller fukt i konstruksjonen.

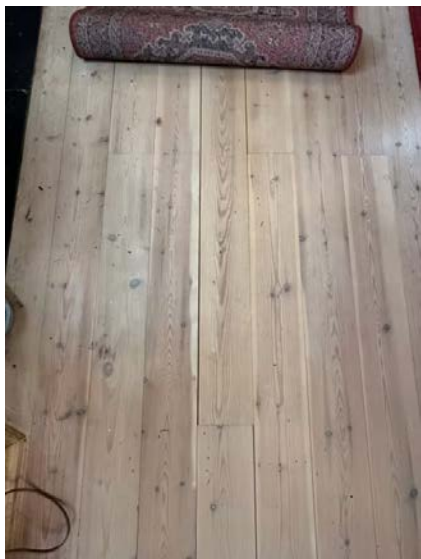
Det registreres stedvis glipper i gulv.
