Trysilknuts fjellsenter 8, 2430 JORDET

**Gjennomført og lettstelt  
familiehytte med god planløsning.  
4 sov (9 sengepl). Isolert uthus m/  
varme i gulv. Solrik tomt**

| Tilstandsrapport ..... | 37 |

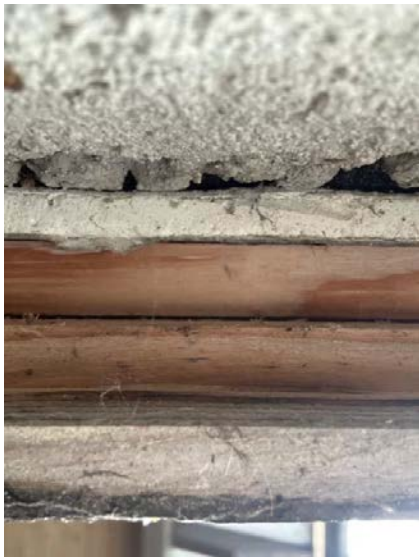
Viser manglende lufting av kledningen på annekset.

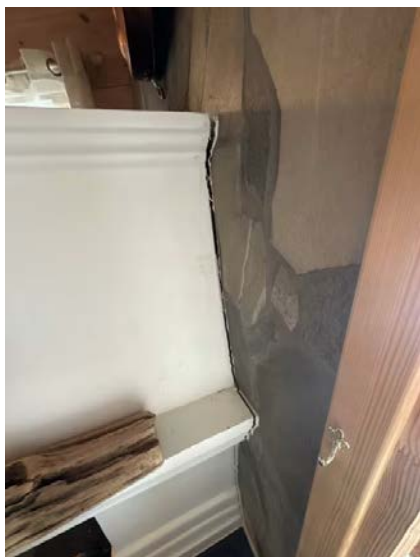
Det registreres sprekk mellom vegg og ildsted.  
Anbefaler ytterligere undersøkelser.

Inspeksjon og vurdering av pipe over tak anbefales når forholdene gjør det mulig.

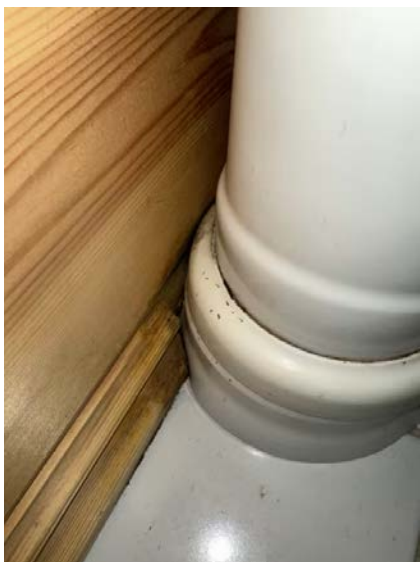
Det måles fukt i gulvet rundt klosettet. Årsaken til dette kan skyldes tidvis kondensdannelse på sisterne. Det er spor etter tidligere kondens/lekkasje ved listverk ved toalett.

Det er spor etter tidligere kondens/lekkasje ved listverk ved toalett.

Misfarging bak toalett og skjevhet ved gulv bør holdes under oppsyn. Anbefaler ytterligere undersøkelser.

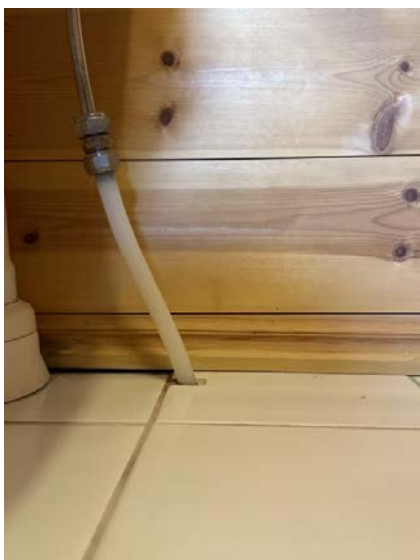
Det ble registrert «bom» i gulvflis. «Bom» kan blant annet oppstå visst det ikke er påført tilstrekkelig med flislim eller at flisa har mistet vedheft til underlaget. Løpende observasjoner anbefales da fliser med «bom» kan løsne over tid.

Det registreres skjevheter ved gulv. Sprekk mellom flis og listverk.

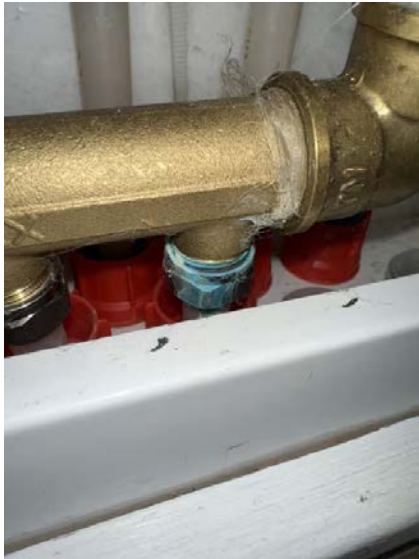
Det registreres irr på kobling i fordelerskap. Anbefaler ytterligere undersøkelser.

Hovedstoppekran og rørkurser i fordelerskap anbefales merket for god oversikt.

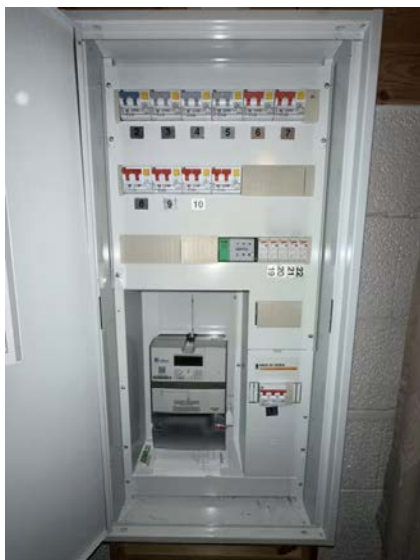
Viser sikringsskap plassert på soverom.

TG-2 er satt pga. manglende dokumentasjon/ samsvarserklæring.

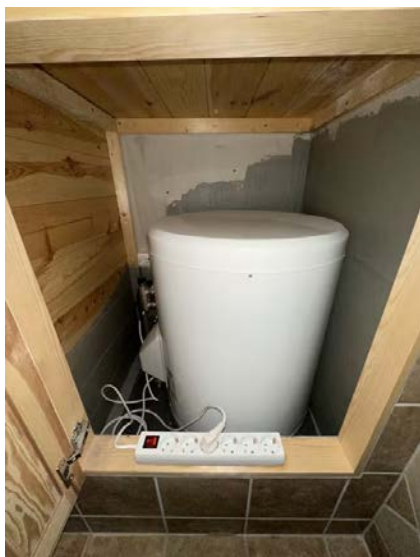
Viser innkasset bereder plassert på bad.

Berederen er over 20 år har usikker restlevetid.

Bereder tilkoblet skjoteledning.

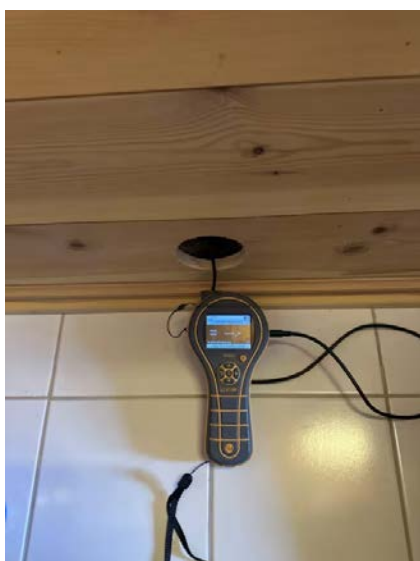
Det er foretatt hulltaking med 73 mm hullbør fra tilstøtende rom (toalettrom). Undersøkelsen viser ingen tegn til skader eller fukt i konstruksjonen.
