# Tilstandsrapport

Andelsleilighet

Aud Schønemanns vei 35, 0576 OSLO

Befaringsdato: 02.10.2024

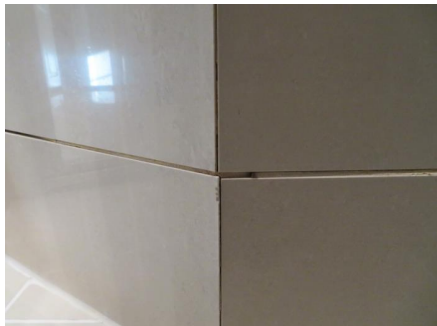
Avviket gjelder fliser i dusjsone.

Flere fliser ligger tett mot hverandre, og det er lite plass til fugemasse.

Det ser ut til å være enkelte mindre sprekker i disse flisfugene.

Deler av flisarbeidene er noe ufagmessig utført.

Flisfuger.

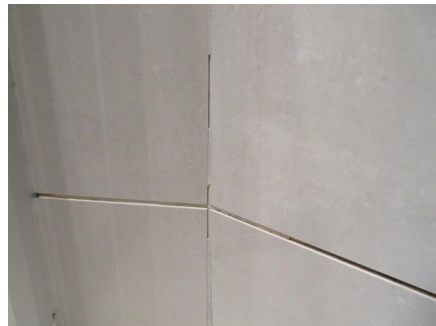
Flisfuger

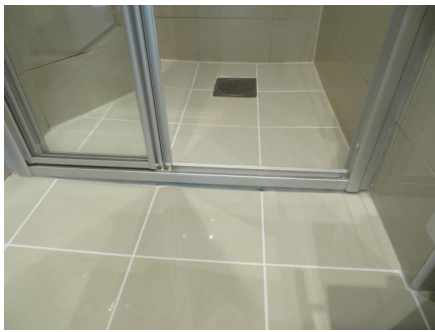
Avviket gjelder dusjvegger/bunnprofil:

Konsekvens: Hvis det blir en lekkasje i badet, vil ikke vann kunne renne til sluk, men bli stående mot dusjdør/dusjvegg. Membranen ved dør er høyere en denne bunnprofilen, så evt. lekkasjevann vil ikke renne ut i entreen.

Tett bunnsokkel for dusj.

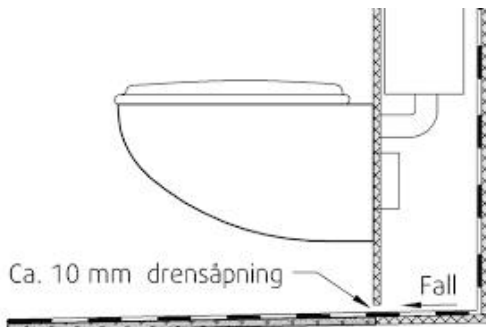
Prinsippet er at lekkasjevann fra vann-installasjoner, i dette tilfellet klosett-sisternen, skal synliggjøres ved en evt. lekkasje.

I tillegg skal innkassingen være innvendig fuktsikret.

I dette badet er dette ikke utført. TG-2.

Konsekvens: Evt. lekkasjer fra innbygget sisterne, vil ikke bli oppdaget.

Vanlig montering av vegghengt klosett.

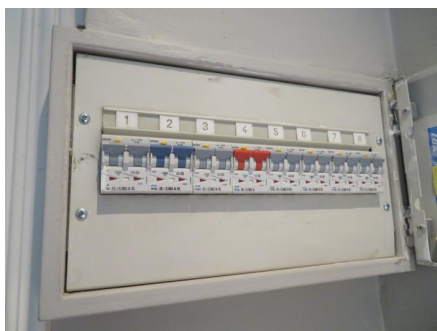
Konsekvens: Hvis en tilstandsvurdering avdekker avvik, må det gjøres oppgradering/utbedring.

Sikringsskap.

For å få en fullstendig kontroll av el-anlegget anbefales det å innhente en utvidet el-kontroll/tilstandsvurdering av el-anlegget etter NEK 405-2-3:2023..
