Selvikveien 79

4308 SANDNES

Tilstandsrapport

Eierskifte

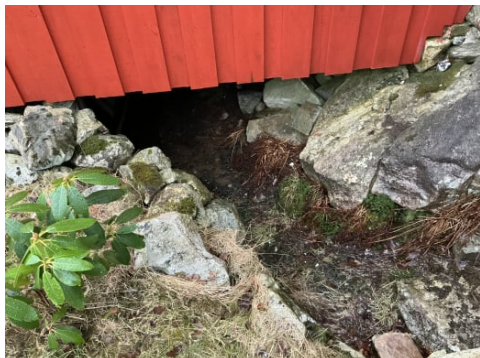
6.1 Drenering

Er bygningen utsatt for tilsig av overflatevann (terrengfall inn mot boligen)? Ja

Er kontrollert bortledning av vann fra taknedløp ved grunnmur mangelfull? Ja

Fall på terreng rundt boligen bør tilordnes slik at overflatevann renner bort fra boligen. Eventuelt lede-grøfter.

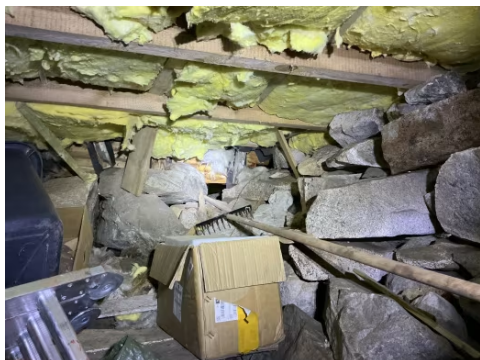
6.2 Grunnmur og fundament

Det registreres setningsskader i grunnmuren. Det registreres skjevheter i søyler/fundamenter.

Sprekk/løse steiner i mur bør undersøkes over tid og eventuelt utbedring foretas. Det må påregnes at stener løsner og lokale tiltak/avretting. Prisoverslag er sjablongmessig.

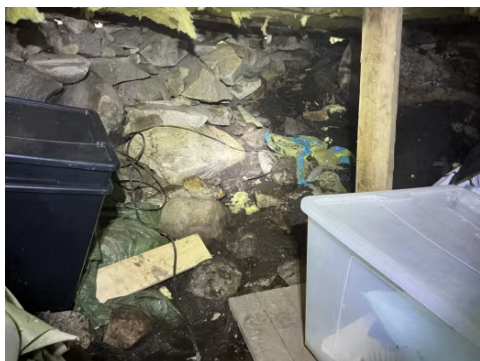
Løse stener

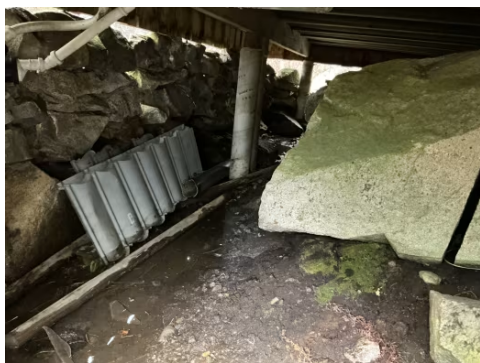
Ansamling av vann mot ringmur.

Utbedring av ovenfornevnte forhold må påregnes. Utvendig terreng må ha fall fra grunnmuren for å sikre god avrenning av overflatevann. Eventuelt må det utføres drenerende tiltak/lede-grøfter i terrenget for å lede overflatevann vekk fra boligen. Skaden må utbedres og tiltak for å redusere fuktnivået i krypkjelleren må foretas.

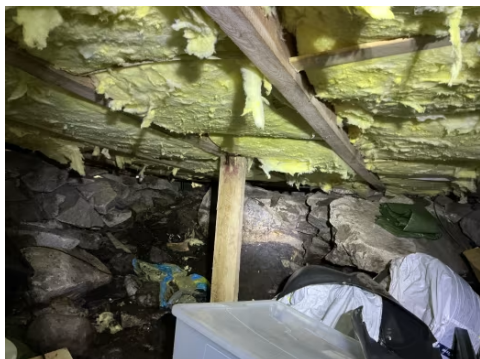
Vann blir ledet på bakke under boligen.

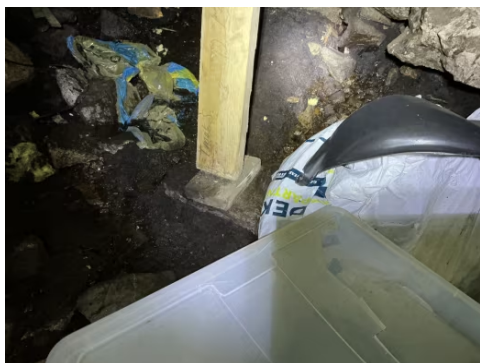
Bjelkelag er støttet opp med tilfeldige støtter uten fundament mot grunn.

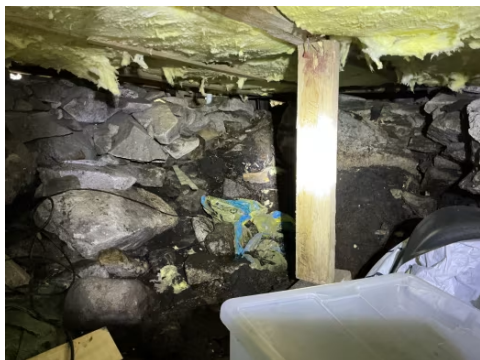
Isolasjon i bjelkelag. Ingen fukt-sikring/vindtetting inder isolasjon er etablert.

Det registreres svertesopp/ muggsopp i overflater.
Ved stikktakninger i bjelkelaget i krypkjeller måles et fukt-innhold på 21,9 vektprosent på 7 grader (23,5 %).

Det er ikke etablert noen fuktsperre i form av plast på bakken i kryprommet.
Det registreres fall på terreng inn mot grunnmuren slik at fuktbelastningen på muren og krypkjelleren blir stor TG 3.
Det registreres svertesopp/ muggsopp i overflater. Ved fukt-søk er det registrert forhøyede verdier. Stubbloft (plater eller trebord som holder fast isolasjon på undersiden av bjelkelaget) i krypkjelleren er ikke etablert.

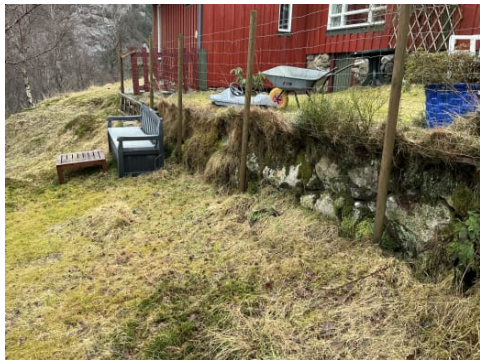
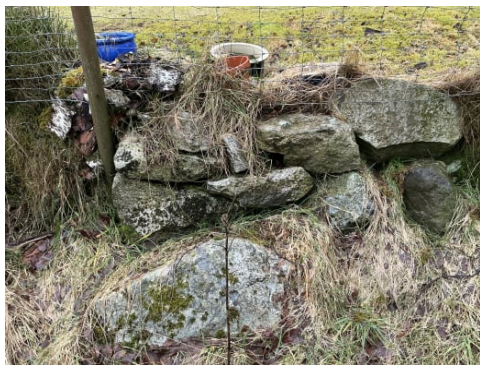
6.4 Støttemur

Det registreres skjevhet/ retningsavvik som antas å være som følge av jordtrykk eller telebelastning. Det er risiko for en skadeutvikling.

For å avdekke tilstand må det foretas kontroll av forstøtningsmur over tid og eventuell utbedring foretas. På grunn av jordtrykk/tele-belastning må det påregnes skjevheter eller stener løsner. Lokal utbedring må påregnes.

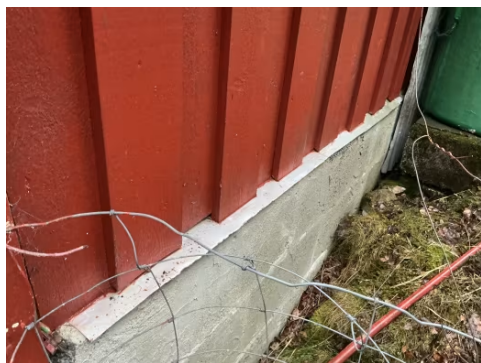
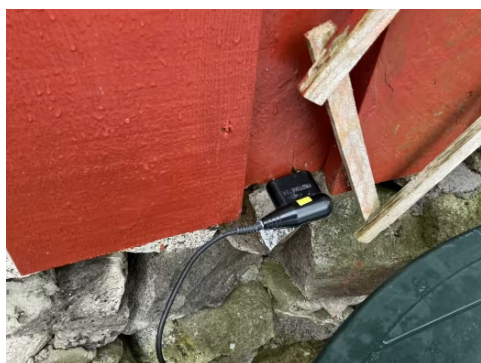
6.7 Yttervegger

TG 2 ytterkledning på grunn av blant annet. Det registreres sprekker i fasadene. Spredt fukt/råteskade. Noen steder er det liten avstand mellom ytterkledning og konstruksjon. Lufting blir redusert vil gi redusert forventet brukstid på kledning. Det er ikke registrert bruk av musetetting mellom kledning og vegg-konstruksjon.

Bytte av dårlig kledning må påregnes. Det anbefales å etablere muse-tetting bak hele kledning.

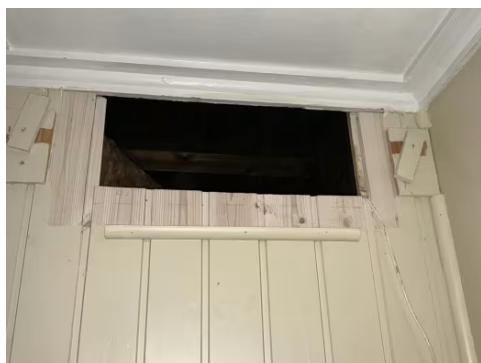
Loft med adkomst via luke i vegg over alkove.

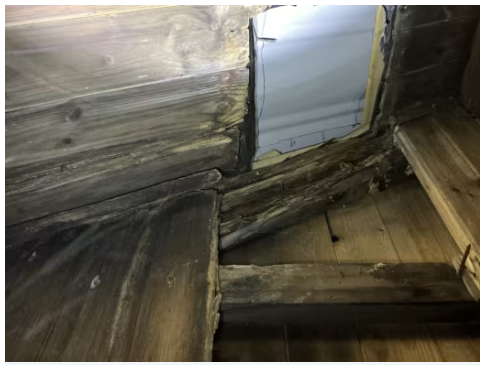
Ingen inndekning på åpning i sutak.

Det er ikke luftespalte mellom isolasjon og su-tak TG 2. Dette kan være en risikokonstruksjon med risiko for kondens mellom isolasjon og sutak. Ingen inndekning av åpning i tak. Dette betyr at det kan drive inn noe vann ved ugunstig vind og regnvær. Det registreres spor etter mus på loft. Omfanget av aktiviteten er ikke videre søkt påvist, men det gjøres oppmerksom på forholdet. Fukt/råteskade i konstruksjoner.

Lufting/ventilering bør forbedres. Konstruksjoner med skade må skiftes ut. Det anbefales å etablere luftespalte mellom vegg (langvegg) og su-tak.

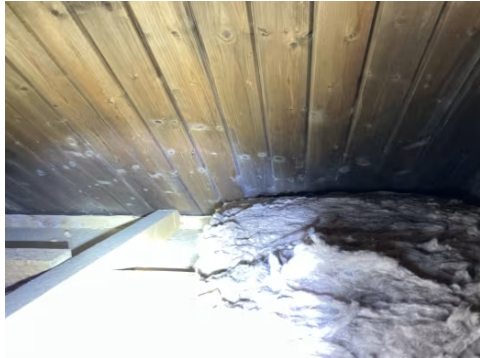
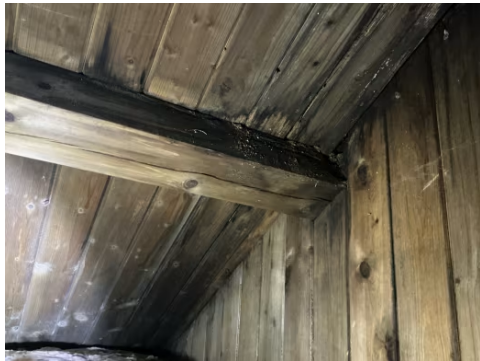
Det registeret fuktskjolder på su-tak. Årsak kan være utett/ikke etablert damp-sperre/plast/loftsluke/spootter slik at var luft føres opp på kaldt loft og kondensere. Det registreres svertesopp /muggsopp i undertak.

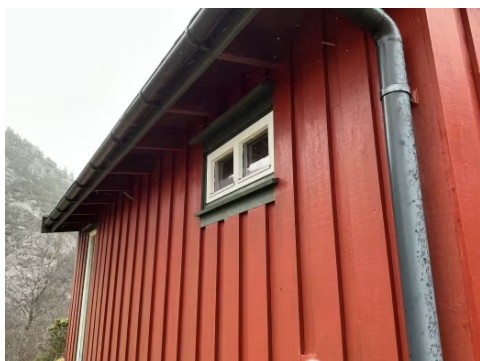
6.9 Renner og nedløp

Noe retningsavvik på renner. Drypp fra renner kan forekomme. Takrenner er ikke etablert på tilbygg. Med hensyn til alder og slitasje vurderes over halvparten av forventet funksjonstid å være nådd. TG 2 renner og nedløp på grunn av normal slitasje alder.

Utbedring av ovennevnte forhold må påregnes. Bytte av renner og nedløp må påregnes i tiden som kommer.

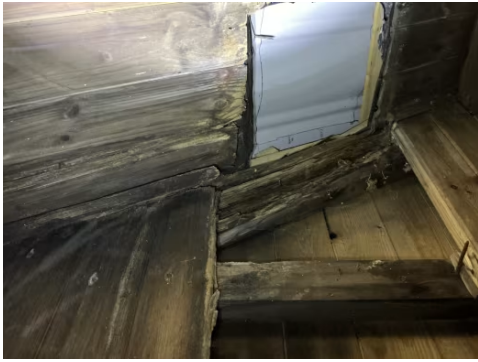
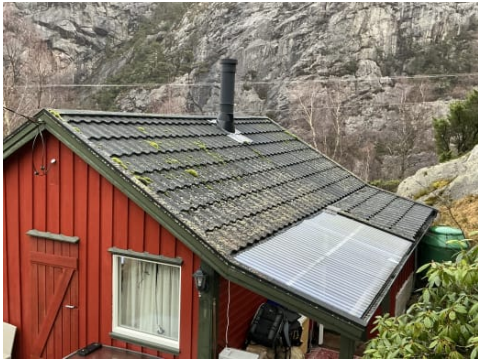
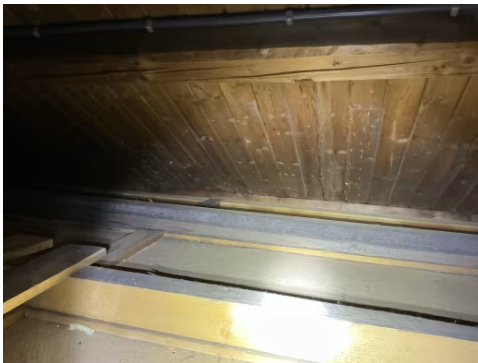
6.10 Takkonstruksjon

Noe svai/sig i yttertak er observert fra bakke og innvendig.
Det er ikke etablert spalter/ventiler eller lekting for lufting av takkonstruksjon.
TG 3 på grunn av fukt/råteskade i konstruksjoner.

Utbedring av ovenfornevnte forhold må påregnes. Tiltak mot borebille/morr må påregnes. Bytte av konstruksjoner med råte-skade må påregnes. Lufting er beskrevet under loft. Ytterligere undersøkelser av takkonstruksjonen anbefales med bakgrunn i påviste skjevheter/råteskade. Prisoverslag er sjablongmessig.

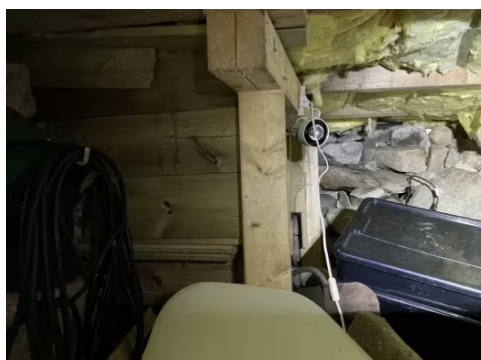
Del av bjelkelag er forsterket.

Ved enkel nivellering er det registrert en høydeforskjell på 3 cm. Stedvis noe knirk. Bjelkelag er støttet opp med støtter i kryp-kjeller uten fundament. Ifht NS3600 «Teknisk tilstandsanalyse ved omsetning av boliger» skal minst to relevante rom i hver etasje kontrolleres. Det foretas en kontroll ca hver 2 m på 5 forskjellige steder. Tilstandsgrad for ulike avvik/ høydeforskjeller er definert i standarden. Målt avvik skal angis ved TG-2 og TG-3. Lokalt avvik 10 - 20 mm eller totalt avvik 15 - 30 mm gir TG 2. Lokalt avvik > 20 mm eller totalt avvik > 30 mm gir TG 3. Avvikene er likevel nødvendigvis ikke unaturlig for ulike boliger som vurderes, avhengig av alder, type etasjeskiller etc.

Utbedring av ovenfornevnte forhold må påregnes. 3 gis med bakgrunn i blant annet standardens krav til godkjente måleavvik. Det registreres borebille/morr i bjelkelag i kjeller. Bytte av dårlige bjelker/tiltak mot borebille må påregnes. Ved evt. legging av nytt gulv som stiller krav til plan-het av underlaget, må tiltak påregnes. Prisoverslag er sjablongmessig. Det registreres borebille/morr i bjelkelag i kjeller. Kontroll av eget firma for eventuelle tiltak anbefales.

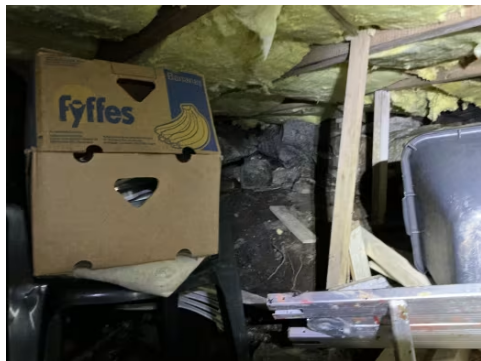
Bjelkelag er støttet opp med tilfeldige støtter-

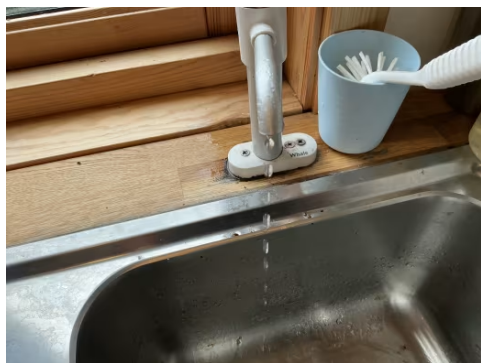
Enkel hybelkjøkken med normal slitasje.
Fukt-merker på benkeplate ved vannkran TG 2.

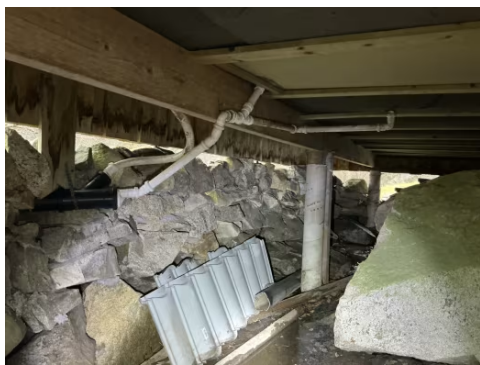
Avløp under boligen er ikke isolert. Ved kaldt vær kann det være risiko for at avløp fryser.

Det anbefales at alle vannlåser etter-trekkes og kontrollers jevnlig. Det må påregnes utbedring av overfornevnte forhold. Stikkledning er ikke vurdert.

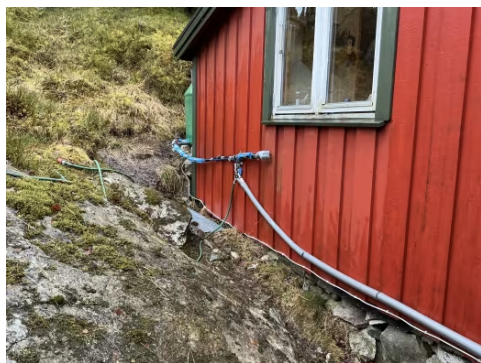
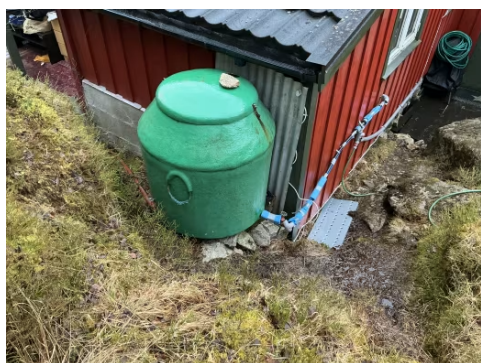
6.19 Vannledninger

Vannrør har nådd en alder hvor det vil være økt risiko for lekkasjer.
Forventet levetid armaturer 15 - 25 år.
Forventet levetid plast og kobberør 25 - 75 år.
Forventet levetid plast-sluk 25 - 75 år.
Deler av vannrør er ikke isolert. Dette kan medføre kondensering og frost/frysing ved kaldt vær.
Vann fra vanntank er kun med avrenning fra tank (pumpe er ikke montert).

Vannrør må isoleres i kalde rom for å unngå frost og kondens.

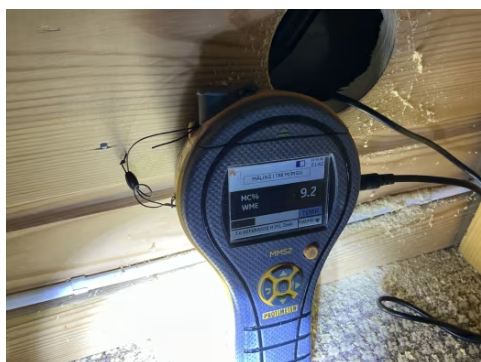
Det er behov for totalreovering av våtrommet!

Bad oppført i 2008 med belegg på gulv, trepanel på vegger, vask, speil og dusjkabinett.
TG 3 på grunn av blant annet sluk i gulv ikke er etablert. Bad tilfredsstillende ikke dagens krav til våtrom. Membran på gulv og vegg ikke er etablert.
Det er foretatt hull-taking med 73 mm hull-bor fra tilstøtende gang.
Hull-taking er foretatt fra tilstøtende rom uten å påvise avvik.

Badet fungerer med dagens tilstand, men på grunn av påviste forhold bør det brukes med forsiktighet og jevnlig kontroll av overflater anbefales. Prisoverslag er kun med belegg på gulv og baderoms-plater på vegg.

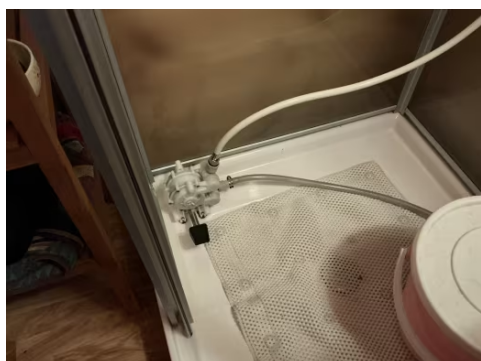
Dusjkabinett med fot-pumpe.

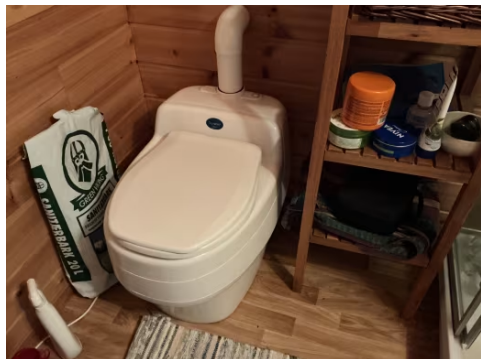
Tilstandsgrad på toalett er ikke satt.
