Tilstandsrapport

Dynekilgata 19 B, 0569 OSLO

Befaringsdato: 10.02.2025

Oppdragsnr.: 11838-25027

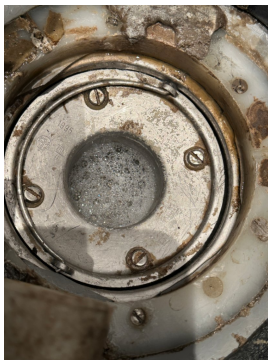
TG 2 Sluk, membran og tettesjikt

Sluk i plast er plassert i dusjssonen. Det er synlig membran i sluk, som er benyttet som tettesjikt.

TG settes ut i fra manglende dokumentasjon på utførelse av tettesjikt i gulv og vegger.
Ref: NS3600

Sluk med klemring for membran

Dokumentasjon for tettesjikt må fremlegges, for å endre tilstandsgrad.

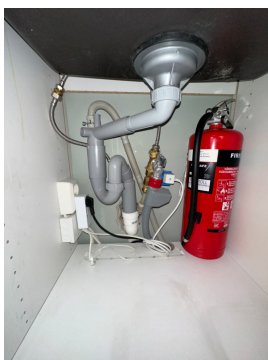
Rørapplegg i boligen fremstår med: vanttilkobling med Pex-rør, samleskap med rørkurser og hovedstoppekran er plassert på bad. Stoppekraner er testet og fungerer som de skal. Det er montert Waterguard i benkeskap på kjøkkenet.

Rørapplegg i kjøkkenbenk med Waterguard

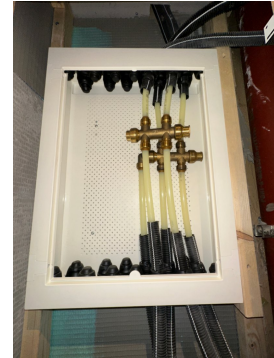
Samleskap med rørkurser og stoppekraner

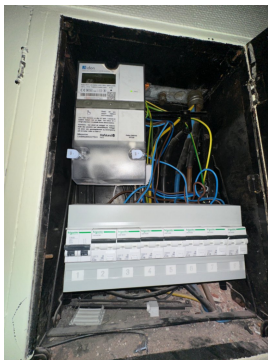
Sikringskap med automatsikringer.

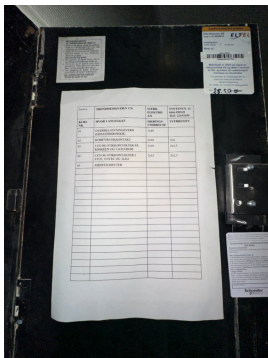
TG2 settes ut i fra at kusoversikt i sikringskap, ikke stemmer med antall kurser/sikringer. Firmaet som utført jobben er oppløst, derfor er dett ikke mulig å fremskaffe oppdatert kursoversikt. Om ny kursoversikt skal opprettes, må dette utføres av en autorisert el-fagmann.

Kursoversikt i sikringskap
