Tilstandsrapport

Enebolig

Kobbsteinveien 1 , 7206 HELLANDSJØEN

Befaringsdato: 22.04.2026

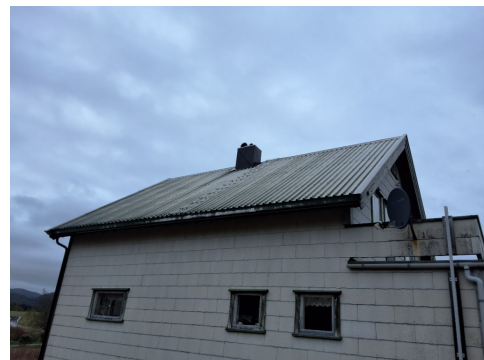
Det foreligger risiko for lekkasjer som følge av aldring, særlig ved gjennomføringer, skjøter og overganger.

Eventuelle lekkasjer kan medføre fuktskader på undertak og videre inn i konstruksjonen.

Det anbefales jevnlig kontroll av taktekking og undertak, samt å påregne vedlikehold og fremtidig utskifting.

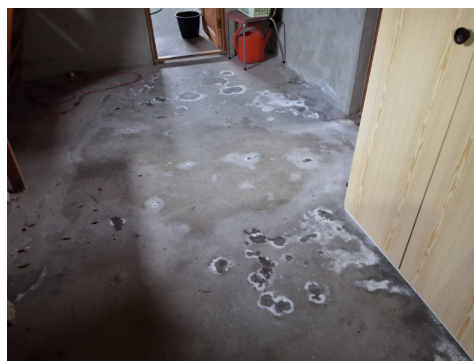
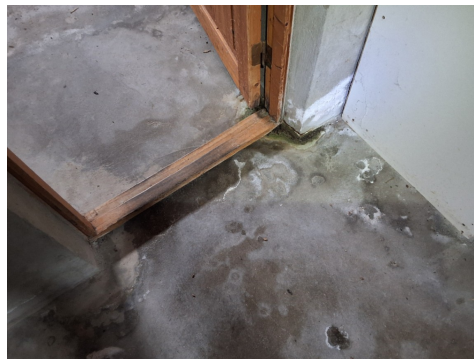
Gulv er utført i betong og vegger i betong/mur. Hulltaking er ikke foretatt, da konstruksjonen er vurdert slik at dette ikke er ansett nødvendig. Det er registrert indikasjoner på fuktgjennomtrengning i både kjellergulv og kjellermurer.

- Det er påvist indikasjoner på noe fuktgjennomtrengning i kjellergulv.
- Det er påvist indikasjoner på noe fuktgjennomtrengning inn i kjellermur.

Indikasjoner på fuktinntrengning i konstruksjoner mot grunn tyder på fuktpåvirkning fra terreng. Manglende hulltaking gir begrenset kontroll av konstruksjonens oppbygning.

Det foreligger risiko for vedvarende fuktbelastning, som kan føre til nedbrytning av materialer og påvirkning av inneklimate.

Kan medføre skader på overflater og konstruksjoner, samt økt risiko for muggsopp og dårlig inneklimate.

Det anbefales nærmere undersøkelser for å kartlegge omfang og årsak, samt vurdering av tiltak for å redusere fuktpåvirkning, eksempelvis forbedret drenering og fuktsikring.

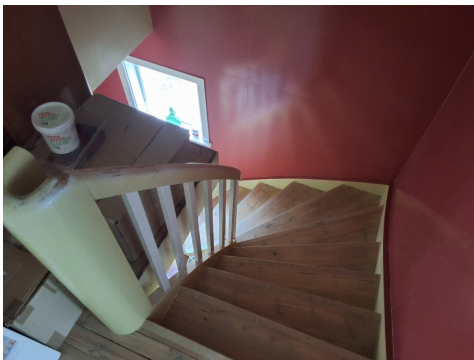
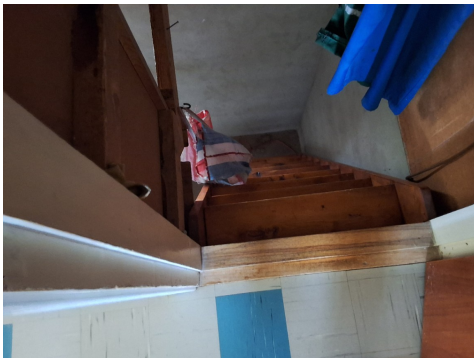
TG 2 Innvendige trapper

Manglende rekkverk og håndløpere, samt bratt trappeløp, avviker fra dagens krav til sikkerhet og bruk.

Økt risiko for fall og personskade ved bruk av trappene.

Kan medføre utrygg ferdsel mellom etasjene og økt skadepotensial.

Det anbefales montering av rekkverk og håndløpere, samt vurdering av sikkerhetstiltak for kjellertrappen for å oppnå tilfredsstillende sikkerhetsnivå.

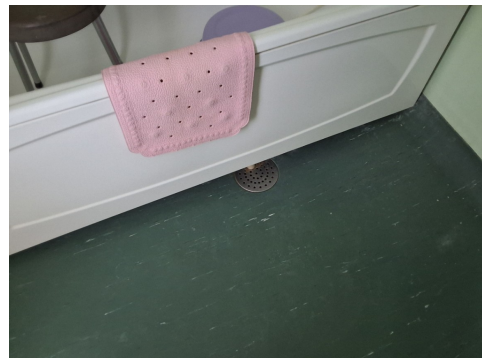
- Våtrommet må totalrenoveres. Alle forhold med tettesjikt, våtzone, sluk m.m. må dokumenteres.

Kostnadsestimat: 100 000 - 200 000

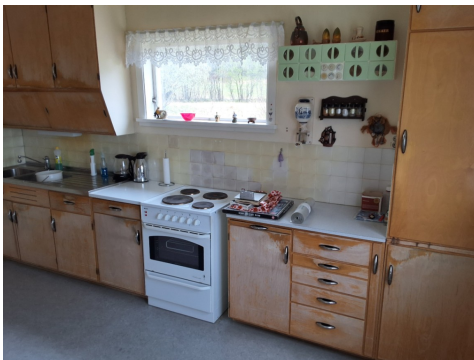
Kjøkkenet har plassbygget innredning med glatte fronter fra byggeår 1962. Benkeplaten er av laminat, og det er installert komfyr. Det er påvist skader på overflater og innredning utover normal slitasjegrad.

- Det er påvist skader på overflater/kjøkkeninnredning utover normal slitasjegrad.

Alder og registrerte skader på overflater indikerer redusert funksjon og standard.

Videre slitasje og skader kan føre til svekket funksjonalitet og hygieniske utfordringer.

Det anbefales oppgradering eller utskifting av kjøkkeninnredning.

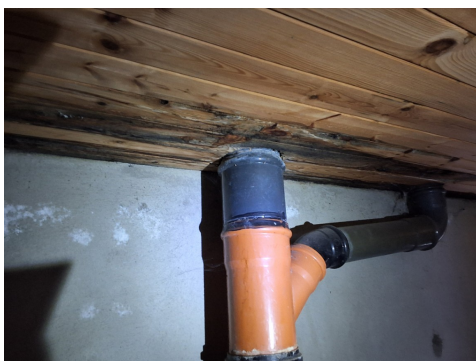
Det er avløpsrør av støpejern, samt enkelte plastavløp. Mer enn halvparten av forventet brukstid er passert på de innvendige avløpsledningene. Det er registrert fuktmerker og tegn til råde rundt plastavløp. Det ble ikke målt forhøyede fuktverdier på befaringsdagen, noe som indikerer at forholdet kan skyldes en eldre skade. Vurderingen er kun basert på synlige rør.

Alder på avløpsanlegget tilsier økt sannsynlighet for slitasje og svikt. Registrerte fuktmerker og råte indikerer tidligere lekkasje eller fuktpåvirkning. Begrenset inspeksjon gir usikkerhet om skjulte deler av anlegget.

Det foreligger risiko for fremtidige lekkasjer, særlig i overganger mellom ulike materialer og i skjulte føringer.

Kan medføre vannskader på bygningsdeler og behov for utbedringer dersom lekkasjer oppstår.

Det anbefales jevnlig kontroll av synlige rør, samt å påregne oppgradering/utskifting på sikt. Videre undersøkelser av skjulte føringer kan vurderes ved behov.
