# Tilstandsrapport

Fritidsbolig

Skrautvålsvegen 391, 2900 FAGERNES

Befaringsdato: 29.07.2025

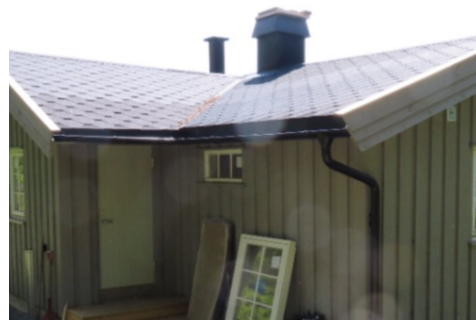
- Det mangler tilfredsstillende adkomst til pipe for feier.

Det er ikke montert stigetrinn/takstige eller feierplattform for feier.  
Kravet til dette er en direkte følge av ny Forskrift om brannforebygging  
som kom i 2016. Der blir tilsyn av ildsted og feiing av piper på hytter og  
fritidsboliger lovpålagt, og det er kommunene sitt ansvar at dette  
gjennomføres.  
Dette har tilbakevirkende kraft.

Det er til pipene ikke montert stigetrinn/takstige eller feierplattform for feier.

- Stigetrinn og plattform for feier må monteres.

Kommunen har tilsynsansvar i forbindelse med tilkomst og sikkerhet for  
feier og vil kunne pålegge stigetrinn og feierplattform montert.

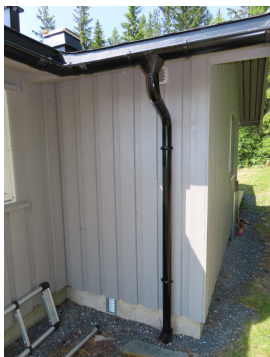
Takrennenedløp ført ned i nedgravd drenerør som ledere vannet vekk fra vegglivet.

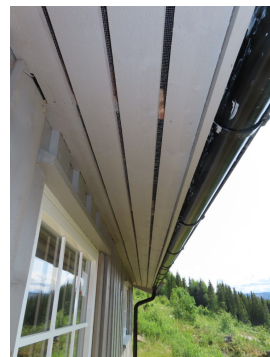
SDpaltegesims med fluenetting for lufting av takkonstruksjonen.

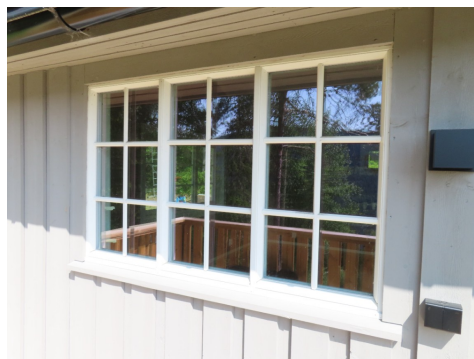
Fastkarmsvindu i stue.

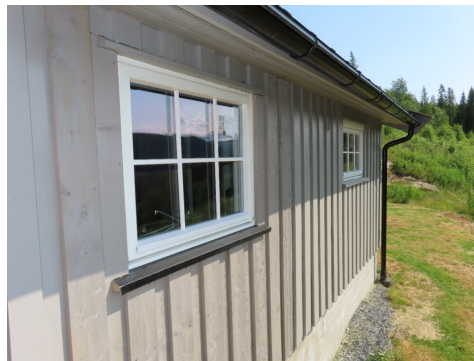
Åpningsvinduer i øvrige rom.

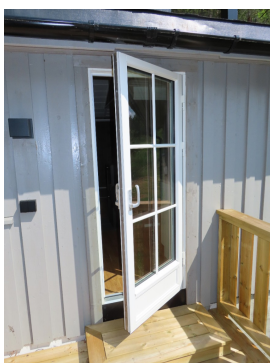
Terrassedør som utadslående fra stue til åpen veranda.

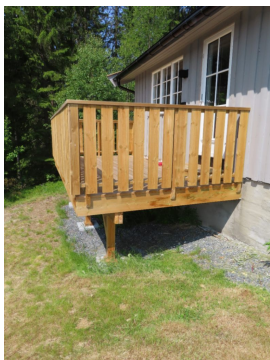
Veranda etter nedre langside - nyetablert og med punktfundamenter til fast grunn.

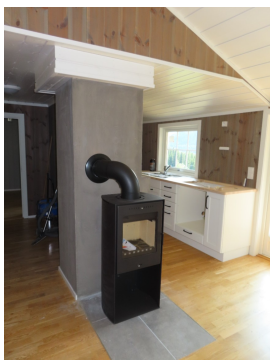
Peisovn i stue.

Peisovn nyinstallert i 2020.

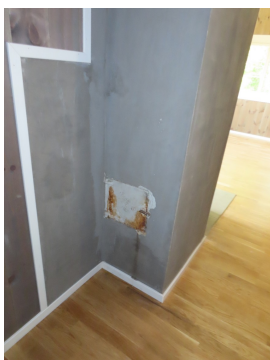
Det mangler ubrennbar plate til gulv under sotluken.

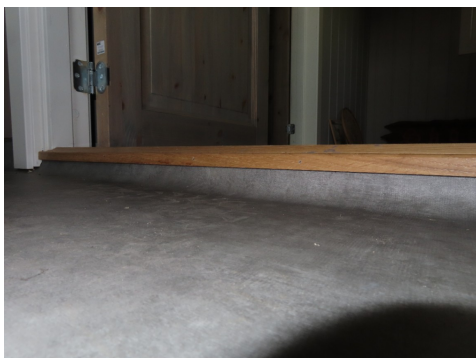
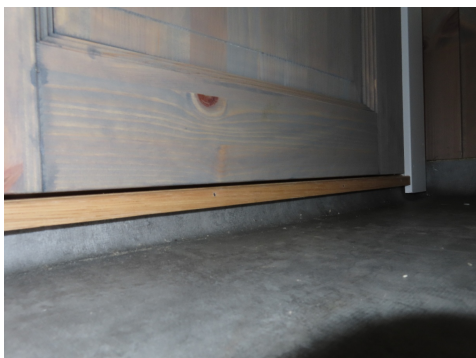
Belegg lagt ned oppkant til oppunder dør terskel som flomsikring.

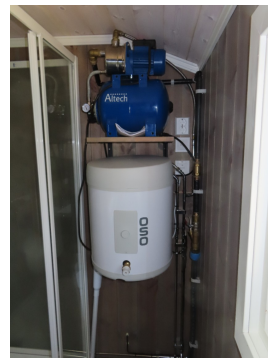
Mindre veggbereder samt vannpumpe for trykk.

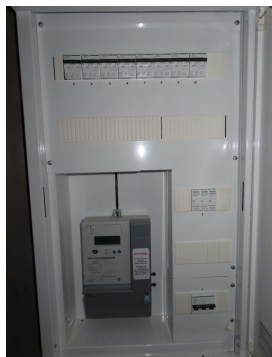
Sikringsskap med automater i vindfang.
