# Sandvikbakken 26 4329 SANDNES

## Tilstandsrapport Eierskifte

Boligtype: Leilighet

Byggeår: 1988

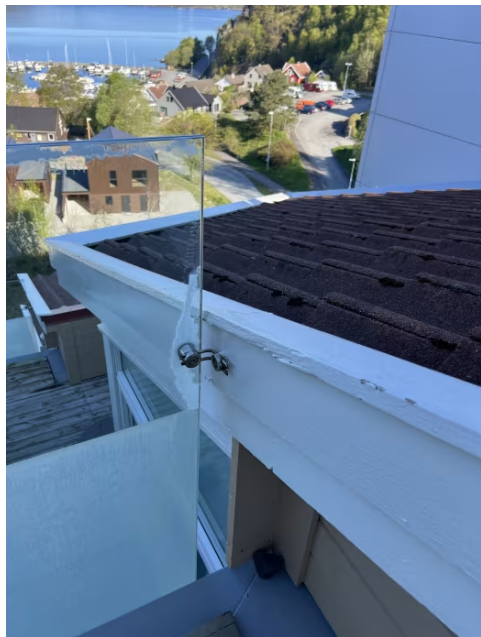
### 6.1 Balkong, terrasse, platting

TG-2

Balkong/takterrasse er antatt sannsynlig med papp, terrassebord er trolig skiftet i senere tid. Ukjent alder på tekking. Papp er ømtålig med tanke på bevegelser i konstruksjonene og tørker ut over tid.

Pga terrassebord over tekkingen er ikke selve tekkingen inspisert.

- Noe slitasje merker i glass kanter til rekkverket, klarering mellom skråtak og rekkverket åpning større en 10 cm er ikke barnasikret.

Balkong må holdes ren for løv etc for å hindre at avløp går tett og det samler seg vann oppå denne. Påpekte forhold undersøkes nærmere, vurderes oppgradert.

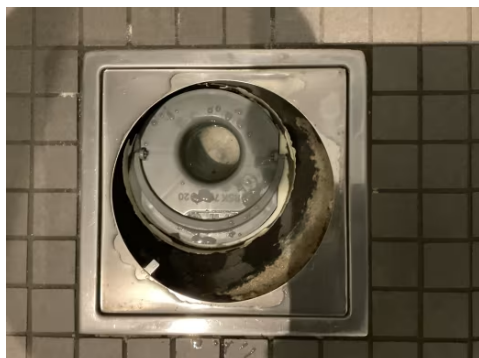
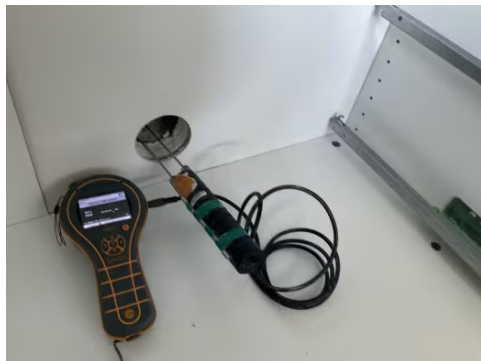
## 6.13 Våtrom: Bad/vaskerom

| Rommet er oppgradert i 2017. | |

Undersøkelsen viser ingen tegn til fukt i konstruksjonen.

Måleresultatet viser 3 streker, dvs. ikke målbar fukt. 8 vekt% er laveste verdi instrumentet kan måle.
