Tilstandsrapport

Enebolig

Sørsiveien 386, 9310 SØRREISA

Befaringsdato: 07.02.2025

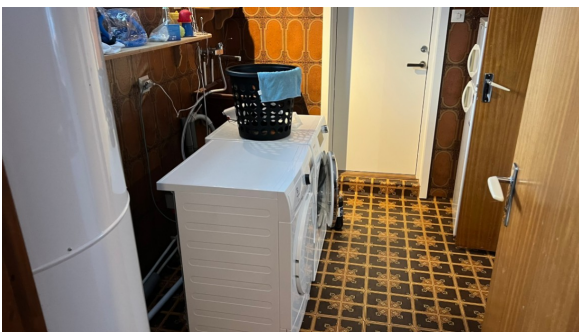
Vaskerom

Hulltaking er utført fra boden mot badet på et uegnet sted for å avdekke fuktskader. Målingene indikerer ikke fuktverdier, og det er ingen synlige tegn på fuktskader i området rundt hulltakingen. Vår fuktmåler gir måleresultater ned til 6vekt%.

Det er derimot påvist fuktskader i andre deler av rommet. Det foreligger ingen dokumentasjon på fuktovervåking, våtromssertifikat eller annen relevant dokumentasjon.

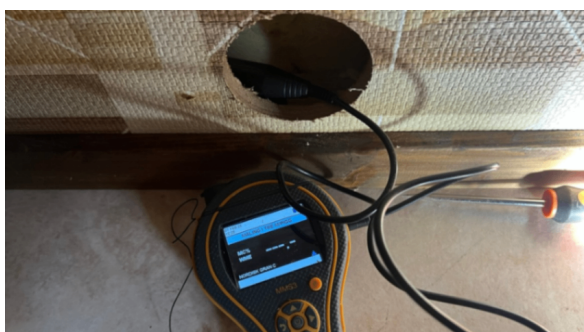
Hovedbadet er plassert ved hovedsoverommet og e fra byggeår. Gulvet er har vinylbelegg, veggene har våtromstapet, og himlingen er av malte plater. Det er installert toalett fra 2020, badekar og servantinnredning med blandebatteri fra 2020. Ventilasjonen er mekanisk med vifte installert i 2020. Inspeksjonen ble utført ved visuell inspeksjon med planhetsmåling og fuktsøk. Aktuell byggeforskrift er byggeforskrifter fra før 1997. Dokumentasjon: ingen dokumentasjon.

Vinduet er plassert i badekarets våtsone uten bruk av fuktbestandige materialer.

Høydeforskjellen mellom sluk og membran ved dørterskelen er ikke tilstrekkelig. Gulvet er tilnærmet flatt, sluk at lekkasjevann ikke renner/renner sakte til sluk.

Innredningen har skader og slitasje etter normal bruk i lang tid.

Det bør monteres fuktbestandige materialer i våtsonen ved vinduet.

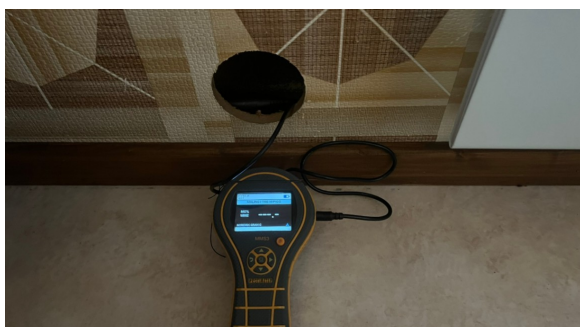
Fuktmåling mot badet

Hulltaking ble utført mot våtsone ved badekar fra tilstøtende soverom. Målingene indikerte ingen fuktskader, og det var ingen synlige tegn på fuktskader i området rundt hulltakingen. Våre måleinstrumenter registrerer fuktnivåer ned til 6vekt%.

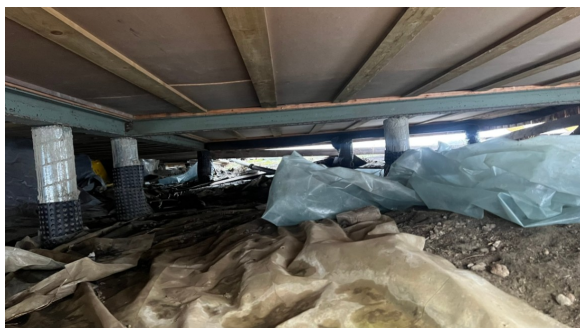
Søylefundamenter

Det må gjennomføres ytterligere undersøkelser for å kartlegge årsaken og omfanget til at det er bevegelse i grunnen. Kostnadsestimatet er satt til ytterligere undersøkelser og kartlegging før tiltak iverksettes for eventuell stabilisering.
