# Tilstandsrapport

📍 Hedumveien 550, 1930 AURSKOG

# gnr. 184,184, bnr. 17,31, snr. 0,0

Befaringsdato: 29.01.2024

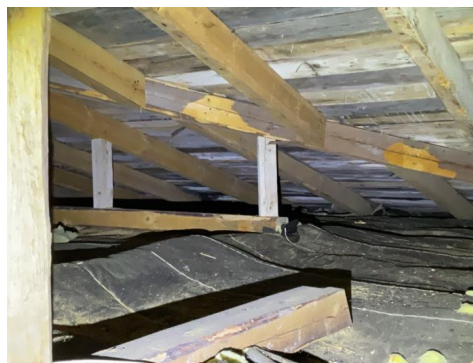
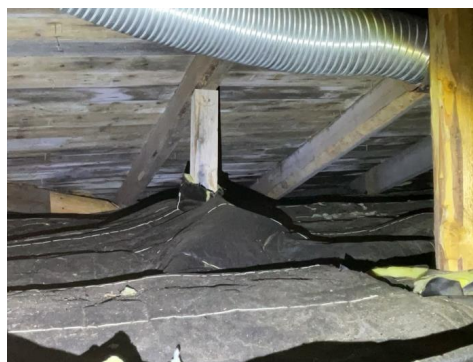
#### Vurdering av avvik:

- Det er liten lufting i nedre kant av konstruksjonen.
- Det er påvist fuktskjolder/skader i takkonstruksjonen.

Det er misfarget undertak og taksperrer stedvis i nedre kant av takkonstruksjonen, antas pga. dårlig lufting og/eller lekkasje fra taktekkingen.

- Lufting/ventilering må forbedres.
- Det må gjøres nærmere undersøkelser.

Det må gjøres tiltak for å utbedre avviket.

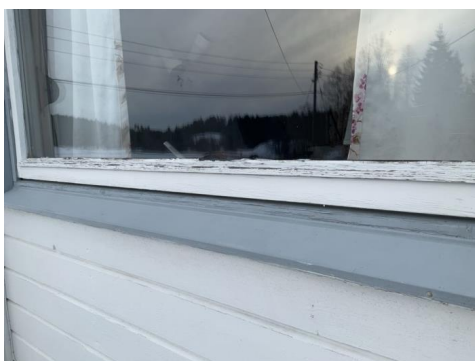
### ! TG 2 Vinduer

- Karmene i vinduer er slitte og det er sprekker i trevirket.
- Det er påvist tegn på innvendig kondensering av enkelte vindusglass.

- Det må påregnes noe vedlikehold og at enkelte vinduer må skiftes ut.

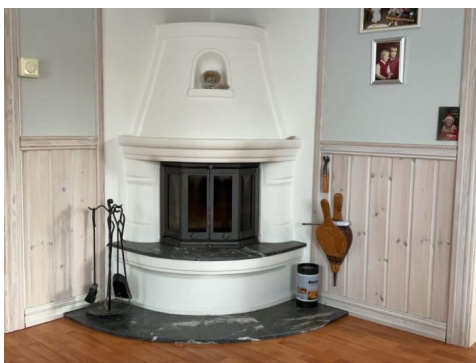
Boligen har 2 stk. mursteinspiper hvorav kun 1 pipe er i bruk.  
Tilkoblet elementpeis i stue 1.  
Tilkoblet parafinovn i stue (ikke i bruk).

Pipe 2 er murt igjen/plombert og ikke i bruk.

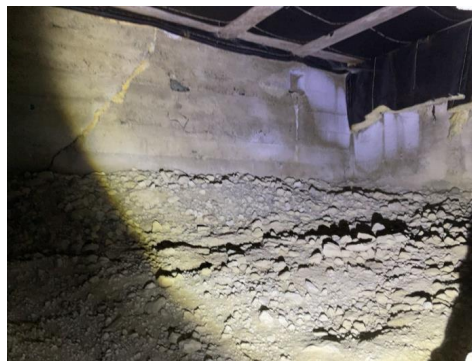
## TG 2 Rom Under Terreng

- Det er påvist indikasjoner på noe fuktgjennomtrenging i kjellergulv.
- Det er påvist indikasjoner på noe fuktgjennomtrenging inn i kjellermur.

Med overflatesøk med fuktindikator Protimeter MMS ble det påvist forhøyede fuktverdier stedvis nederst på grunnmur og stedvis i betonggulv i kjelleretasje.  
Grunnmur og betonggulv mot grunn på bygninger fra denne byggetiden er normalt ikke fuktsikret og kapilærsug av fukt kan forekomme.  
Betonggulv har noe merkbare planavvik/ujevnheter.

- Det påviste fuktnivå gir grunn til å overvåke konstruksjonen jevnlig for å se utvikling over tid, og eventuelt foreta tiltak for å unngå fuktskader.

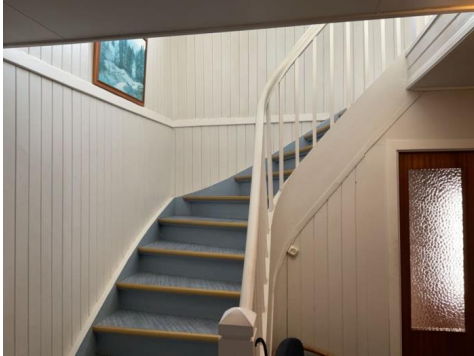
## TG 2 Innvendige trapper

- Håndløper bør monteres, men det var ikke krav på byggetidspunktet.
- Rekkverket er såpass lavt at det på grunn av sikkerhetsmessige forhold anbefales økning av høyde.

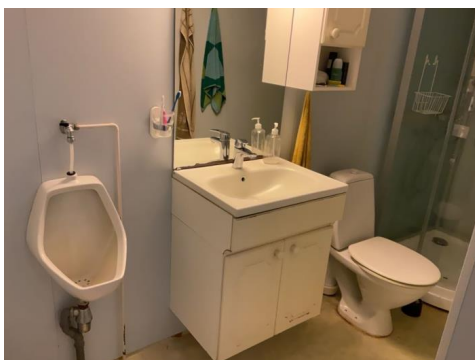
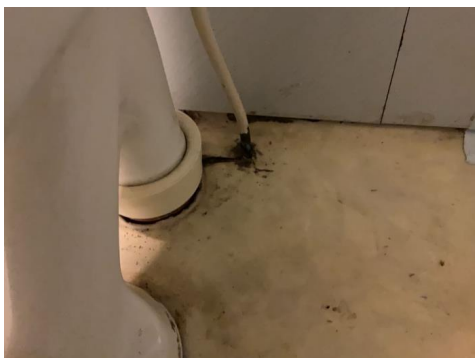
Baderomsplater har svelling etter fuktpåkjenning i bunn og i skjøter.

- Våtrommet må totalrenoveres. Alle forhold med tettesjikt, våtsone, sluk m.m. må dokumenteres.

Kostnadsestimat: 100 000 - 300 000

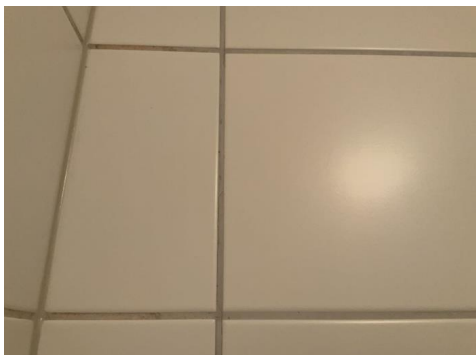
### ! TG 2 Overflater vegger og himling

- Det er påvist avvik i fuger.

Det er stedvis riss i flisfuger.

Det bør gjøres lokal utbedring av flisfuger.

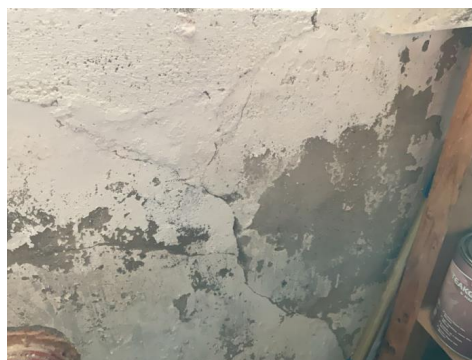
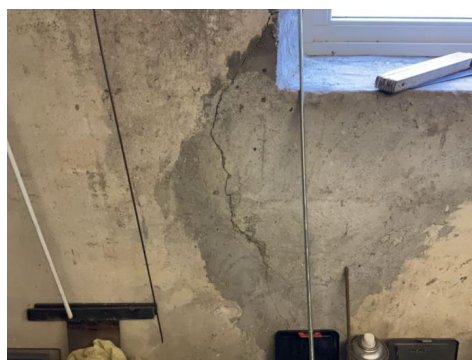
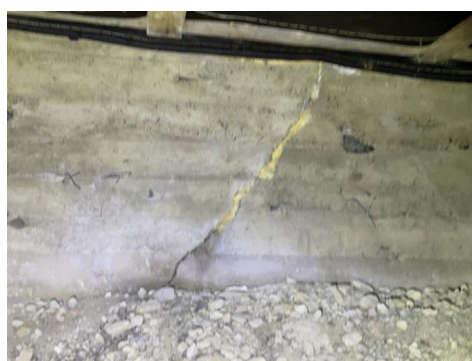
- Grunnmuren har sprekkdannelser.

Det er stedvis riss og sprekker i grunnmur.

- Lokal utbedring må utføres.

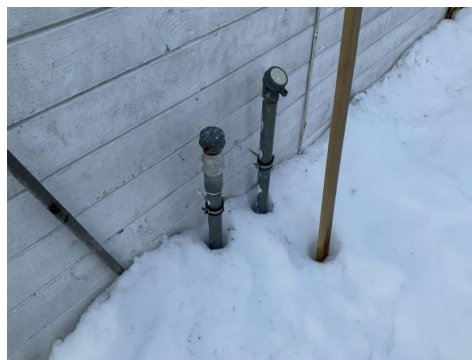
## ! TG 3 Oljetank

Nedgravd brenselstank. Tanken er ikke i bruk pr. i dag.

Tankens påfyllingsrør skal låses eller forsegles og påmonteres skilt som viser at tanken ikke er i bruk for å hindre at utilsiktet påfylling skjer. Melding om at tanken er tatt ut av bruk skal sendes kommunalteknisk drift.

Kostnadsestimat: 10 000 - 50 000
