# Tilstandsrapport

Tomannsbolig

Konditorveien 30 , 1619 FREDRIKSTAD

Befaringsdato: 12.02.2026

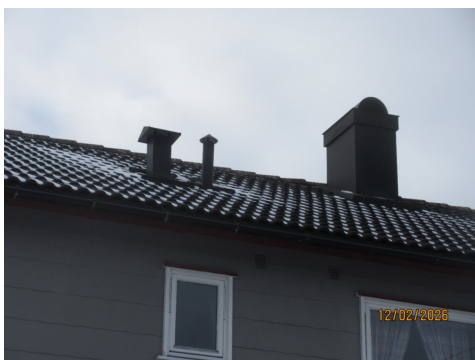
### ! TG 2 Nedløp og beslag

Renner og beslag i lakkert/behandlet stål

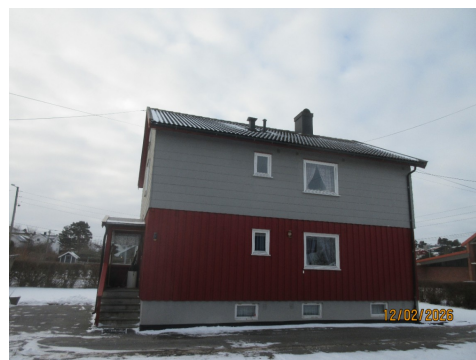
### ! TG 1 Veggkonstruksjon

Veggene har trekonstruksjon av ukjent utførelse. Fasade/kledning har stående bordkledning i 1 etg og eternitt-plater i 2 etg. Det er restriksjoner vedr riving og deponering av eternitt. Helseisisiko.

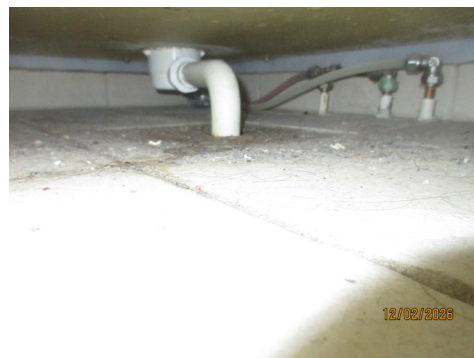
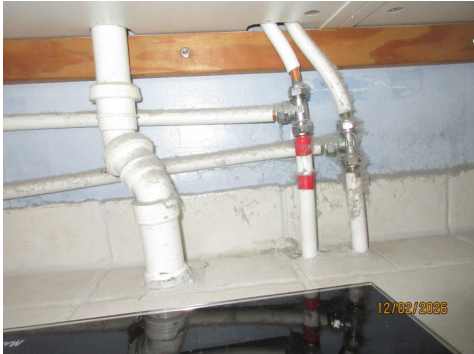
- Det er påvist avvik i fallforhold til sluk i forhold til krav i forskrift på byggetidspunktet.

- Til tross for avviket i fall/høydeforskjell til sluk, vil gulvet fortsatt kunne lede vann mot sluket, men med redusert effektivitet. Dette kan potensielt øke risikoen for vannansamling i enkelte områder av badet.
- Et bad med manglende/ redusert fall til sluk blir mindre funksjonelt og sikkert for brukeren. Dette kan medføre stående vann på gulvet, vann som ikke ledes effektivt til sluket, økt risiko for at vann renner ut av rommet og redusert sklisikkerhet på gulvet.

Kort gjenværende forventet levetid på membran/tettesjikt. Membran må legges om samt etablere riktig fall for at det skal kunne dokumenteres forskriftsmessig utførelse.

- Andre tiltak:
- Overvåk tilstanden jevnlig. For å få tilstandsgrad 0 eller 1 må tettesjiktet skiftes ut, men tidspunktet for når dette er nødvendig er vanskelig å si noe om.
- Det er viktig å merke seg at levetiden til en membran varierer basert på kvalitet, installasjon og bruk. Eldre membraner kan bli sprø og sprekke opp, noe som fører til at de mister sin vanntettende funksjon. Dette kan resultere i vannlekkasjer gjennom vegger og gulv og fuktskader.

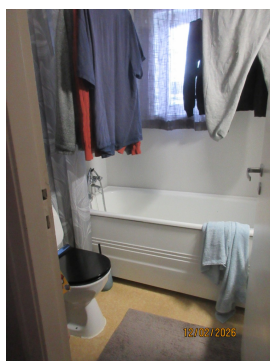
Bad 2 etg

## ! TG 3 Generell

- Manglende oppgradering av våtrommet medfører høy risiko for at konstruksjonene ikke vil tåle vanlig bruk av vann eller lekkasjer. Selv om det er dusjkabinett, er det fortsatt en betydelig risiko for at våtrommets konstruksjoner ikke tåler lekkasjer. Dette kan føre til fuktskader på tilstøtende konstruksjoner.

Våtrommet fungerer med avviket. Membran har kort gjenværende/overskredet forventet levetid. Tilfredsstill ikke dagens krav til våtrom. Fare for fuktskader.

**Kostnadsestimat: 100 000 - 200 000**

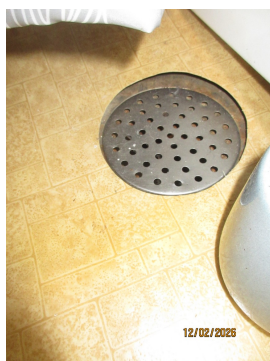
Sluk- ikke tett belegg

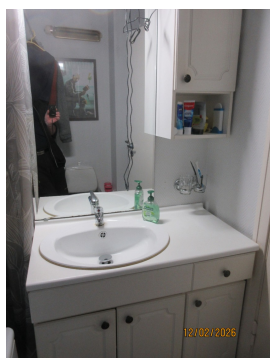
Bad 2 etg

Hulltaking er ikke foretatt da det allerede er påvist andre avvik i våtsonen. Manglende/overskredet levetid for membran

Manglende funksjonell membran utgjør risiko for fuktskader. Våtrommet må oppgraderes.

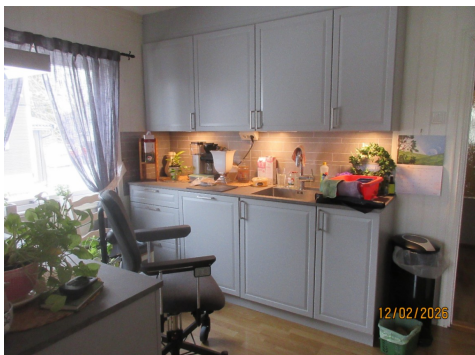
ETASJE 1 > KJØKKEN

## ! TG 2 Avtrekk

- Om mulig bør det etableres mekanisk/forsert avtrekk ut fra kokesonen.

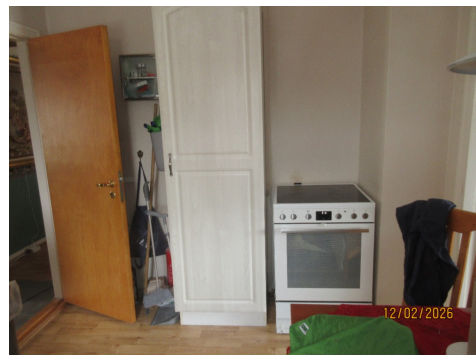
ETASJE 2 > KJØKKEN

## ! TG 3 Avtrekk

- Det er manglende forsert mekanisk avtrekk fra kokesone i kjøkkenet.
- Det er registrert avvik med avtrekk.

**Kostnadsestimat: Under 20 000**

Anbefaler montering av kullfilter dersom avtrekk ut er vanskelig

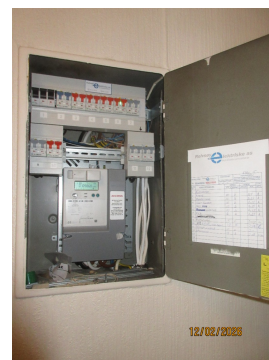
El skap 1 etg

Tilstandsgrad settes ikke på el anlegg, da undertegnede ikke har autorisasjon eller kompetanse til vurdering av el installasjoner. Ukjent tidspunkt for oppgradering. Anlegget bør kontrolleres av fagpersonell
