# Tilstandsrapport

Boligbygg med flere boenheter

Storbrååtunet 13 , 2120 SAGSTUA

Befaringsdato: 28.10.2025

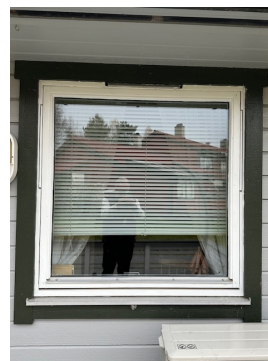
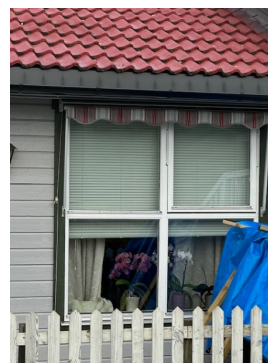
### ! TG 2 Vinduer

Malte trevinduer fra 1990 med 2-lags isolerglass m/gjennomgående sprosser og ventil i karm. Markise over stuevindu.

Mere enn halvparten av forventet brukstid er oppbrukt på vinduer.

Dette er borettslagets ansvar og kostnader. For å få tilstandsgrad 0 eller 1 må vinduene skiftes ut, men tidspunktet for når dette er nødvendig er vanskelig å si noe om.

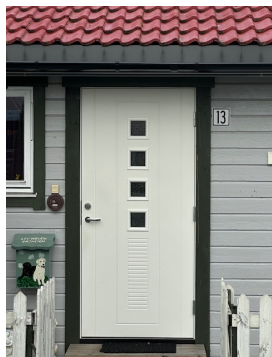
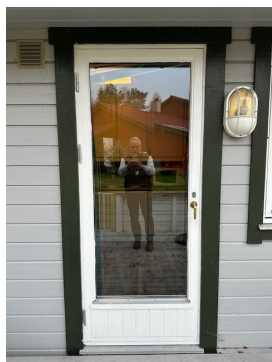
### ! TG 2 Dører

Malt inngangsdør med glass i dørbblad (2019) og terrassedør med 2-lags isolerglass og gjennomgående sprosser.

Mer enn halvparten av forventet brukstid er oppbrukt på terrassedør.

Overvåk tilstanden jevnlig. For å få tilstandsgrad 0 eller 1 må terrassedøren skiftes ut, men tidspunktet for når dette er nødvendig er vanskelig å si noe om.

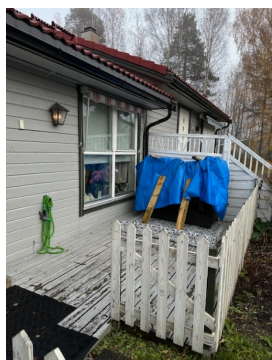
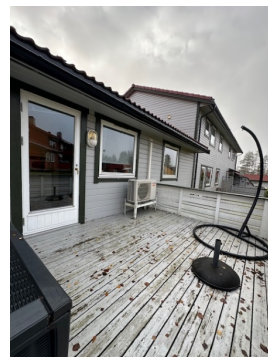
## ! TG 2 Balkonger, terrasser og rom under balkonger

Terrasse/ingangsparti på 12 m<sup>2</sup>, i trekonstruksjoner. Spaltegulv og rekkverk med stående spiler og håndlist. Tett levegg mot nabo. Utelys. Terrasse v/kjøkken på 11 m<sup>2</sup> i trekonstruksjoner. Spaltegulv og rekkverk med liggende spiler og håndlist. Port i rekkverk. Utelys.

Slitte overflater.

Påregn en oppgradering.

**Kostnadsestimat: Under 20 000**

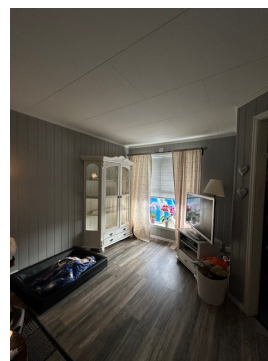
### ! TG 1 Overflater

Pene innvendig overflater med en normal bruksslitasje. De fleste innvendige overflater er fra 2017. Malte lister.

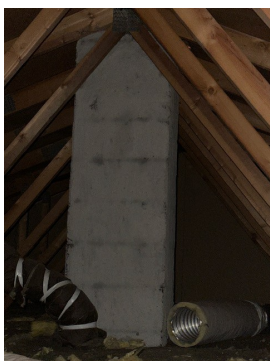
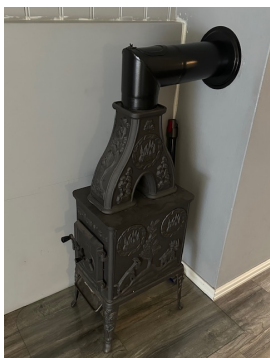
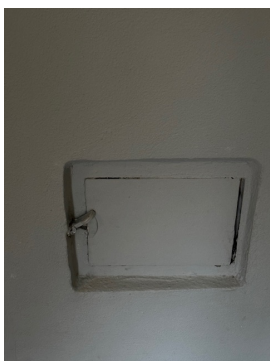
### ! TG 2 Pipe og ildsted

Enløps elementpipe med vedovn i stue. Feierluke i stue. Det er dårlig trekk i pipe.

Dårlig trekk i pipe.

Pipe er borettslagets ansvar og evt. kostnader.

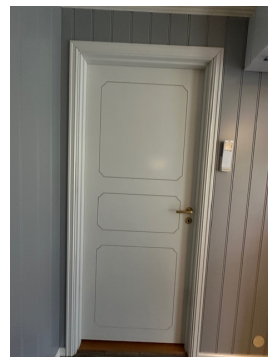
## ! TG 1 Innvendige dører

Profil freste dører.

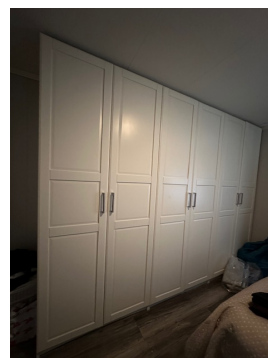
## ! TG 1 Andre innvendige forhold

Garderobeskap (2017) i ett soverom. Boder med plassbygde hyller.

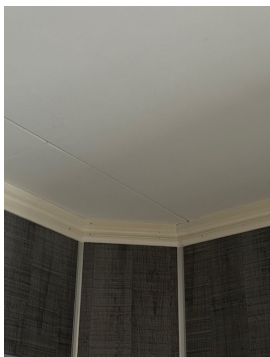
## ! TG 1 Overflater vegger og himling

Våtromsplater (2017) på vegger og tak-ess i tak.

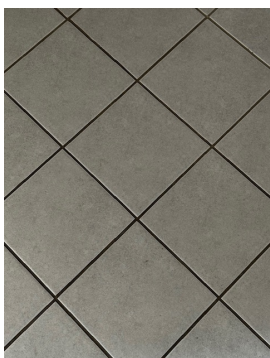
### ! TG 1 Overflater Gulv

Gulvfliser med varme. Høydeforskjell på gulv fra dørterskel til topp slukrist er 25 mm.  
Generelt skal det kommenteres om fliser, at ved normal liming er det mangelfull fylling av lim under 10-20% av fliser og bom i deler/hele fliser kan forekomme.

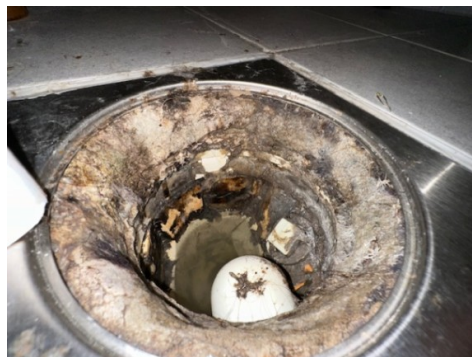
### ! TG 2 Sluk, membran og tettesjikt

Plastsluk med klemring. Fliser på gulv og våtromsplater på vegger.

- Mer enn halvparten av forventet brukstid er passert på slukløsningen.

- Overvåk tilstanden jevnlig. For å få tilstandsgrad 0 eller 1 må slukløsningen skiftes ut og sannsynligvis må også membransjiktet skiftes/utbedres. Det er imidlertid vanskelig å si noe om tidspunktet for når dette er nødvendig.

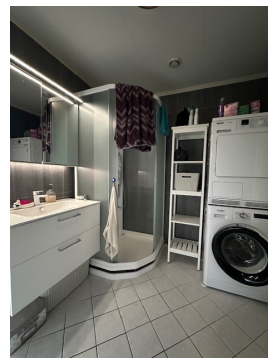
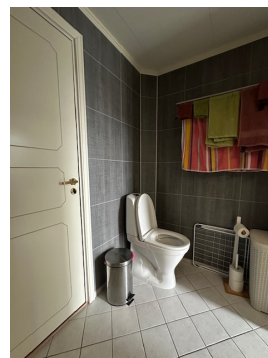
### ! TG 1 Sanitærutstyr og innredning

Benk med heldekkende vask (2021), overskap m/speildører og overlys (2021), frittstående klosett (2023), dusjkabinett (2021), opplegg for vaskemaskin. Mekanisk avtrekk.

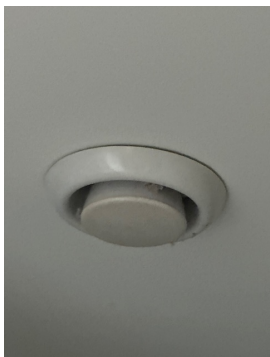
### ! TG 1 Ventilasjon

Takventil via mekanisk avtrekksanlegg, plassert i loft

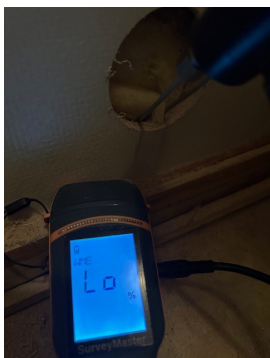
### ! TG 1 Tilliggende konstruksjoner våtrom

Det er boret hull i vegg. Fuktmåling med pigger inne i vegg - mot bad/vaskerom. Det påvises ikke fukt over normalen.

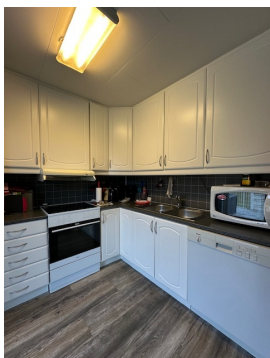
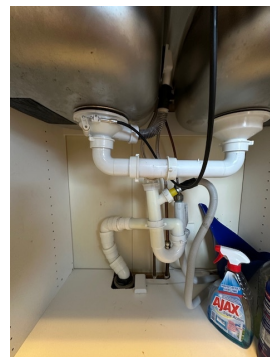
### ! TG 1 Overflater og innredning

Oppgradert takhøy kjøkkeninnredning. Melaminbelagte skrog. Profilfeste dører og fronter. Laminat benkeplate med nedfelt dobbel oppvaskkum m/1-greps blandebatteri. Kitschen Wall mellom benk og overskap. Frittstående komfyr, oppvaskmaskin og kjøleskap. Ventilator over komfyr.

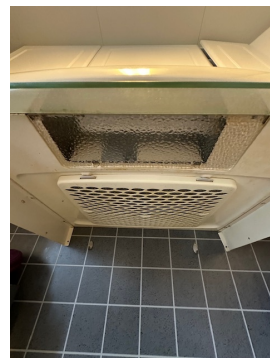
### ! TG 1 Avtrekk

Ventilator over komfyr.

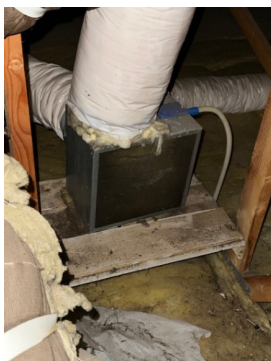
### ! TG 1 Ventilasjon

Mekanisk avtrekk på bad/vaskerom, kjøkken og bod via felles avtrekksvifte, plassert på loftet. Ellers er det naturlig ventilering via ventiler i vindus karm og vinduer som kan åpnes.

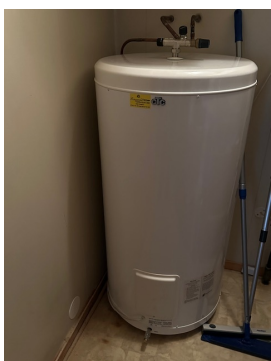
## TG 1 Varmtvannstank

200 l varmtvannsbereder fra 2012 , plassert i bod.

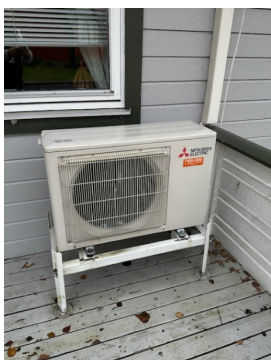
## TG 1 Andre installasjoner

Leiligheten har elektrisk varmekabler i gulv på bad/vaskerom, samt en luft til luft varmepumpe fra 2020.

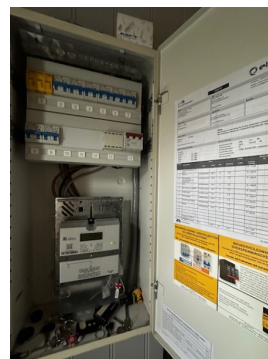
## TG 1 Elektrisk anlegg

3. Foreta en helhetsvurdering av det elektriske anlegget, dets alder, allmenne tilstand og fare for liv og helse. Bør det elektriske anlegget ha en utvidet el-kontroll?  
**Nei**

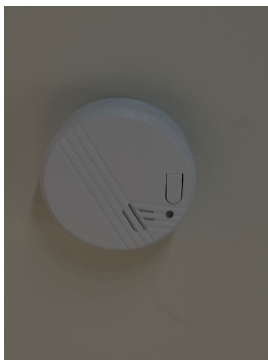
## TG 0 Utstyr for varsling og slukking av brann

Brannslukker og røykvarslere i leiligheten.

1. Er det mangler for brannslukningsutstyr i boligen iht. forskriftskrav på søknadstidspunktet, men minst Byggeforskrift 1985?  
**Nei**
2. Er det skader på brannslukkingsutstyr eller er apparatet eldre enn 10 år?  
**Nei**
3. Er det mangler på røykvarsler i boligen iht. forskriftskrav på søknadstidspunktet, men minst Byggeforskrift 1985?  
**Nei**
4. Er det skader på røykvarslere?  
**Nei**
