# Tilstandsrapport

Enebolig

Fullriggerveien 29, 4624 KRISTIANSAND S

Befaringsdato: 12.05.2025

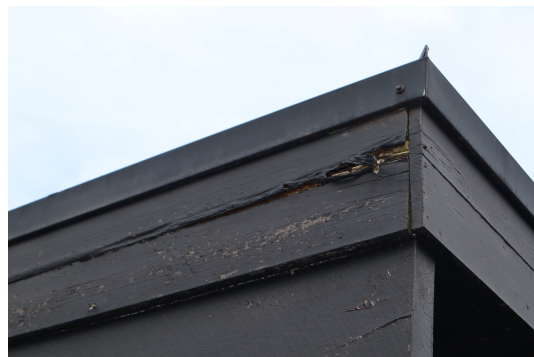
Tidligere eier opplyser at takteking (derbigum sveisebelegg) er byttet i 1999 på boligen. Ingen synlige lekkasjer på befaringsdagen. Belegg over bod av sveist asfaltbelegg. Det er av eldre dato. Det var ingen synlige lekkasjer på befaringsdagen.

Nåværende verge opplyser om at det har vært lekkasje i taktekingen. Det har blitt tettet. Men belegg regnes nå som eldre. Må om ikke lenge byttes. Vanlig vedlikehold må gjøres hvert år på denne typen tak. Fjerning av løv osv må gjøres ved sluker.

- Tidspunkt for utskiftning av takteking nærmer seg.
- Tidspunkt for utskiftning av undertak nærmer seg.

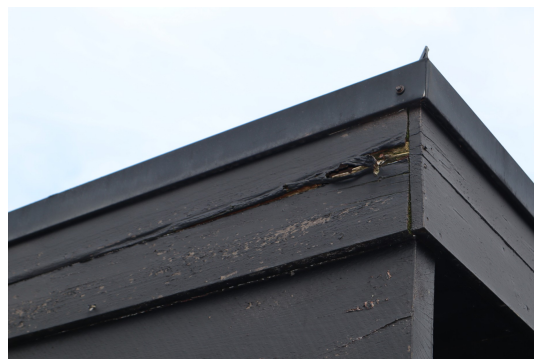
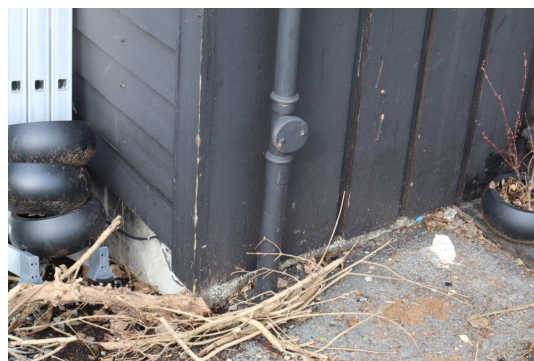
### ! TG 2 Nedløp og beslag

Beslag byttet rundt tak i 1999. Taknedløp og renner i metall. De går i lukket rør i bakken.

- Overvåk tilstanden jevnlig. For å få tilstandsgrad 0 eller 1 må beslag/renner/nedløp skiftes ut, men tidspunktet for når dette er nødvendig er vanskelig å si noe om.

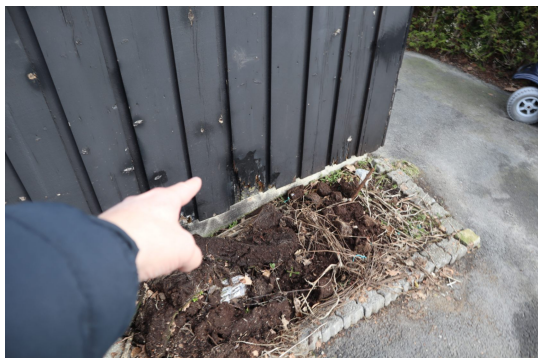
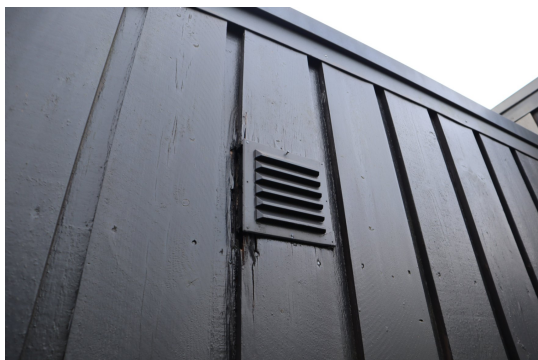
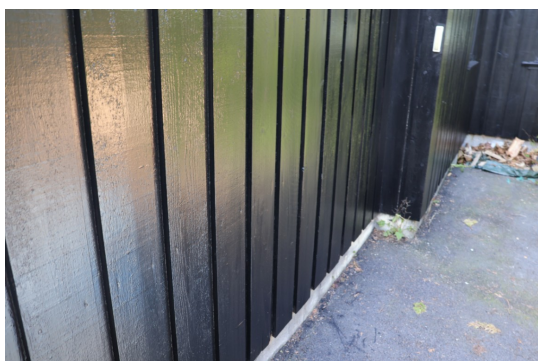
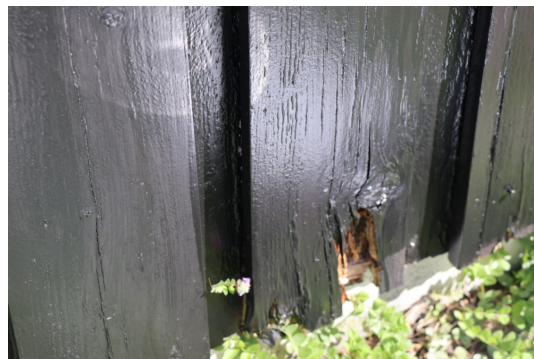
### ! TG 2 Veggkonstruksjon

På noen fasader har kledningen kort avstand til bakken. Dette kan medføre større fuktbelastning på endeved av kledningen enn nødvendig, samt at det er vanskelig for tilkomst vedr. maling/vedlikehold. Anbefalt avstand mellom bakken og treverk er 30 cm.

- Det er ingen eller liten lufting i nedre kant av kledning mot grunnmur.
- Det er påvist spredte råteskader i bordkledningen.

- Det bør foretas tiltak for å bedre lufting av kledningen.
- Råteskadet trekledning må skiftes ut.

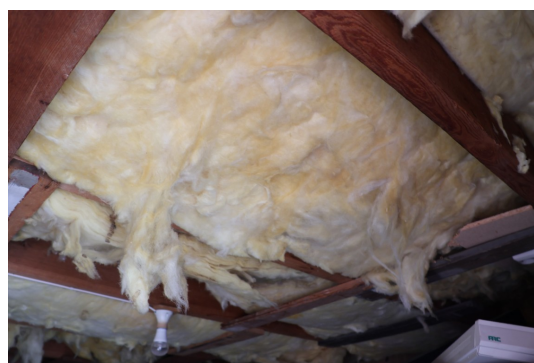
Tette takkonstruksjoner uten lufting er en risikokonstruksjon. Kostnad er for det som ikke er lukket inne. Resten er det ikke dokumentasjon på utførelse. Her må det innhentes dokumentasjon eller fysisk åpnes opp for å sjekke.

Tak inn i boden.

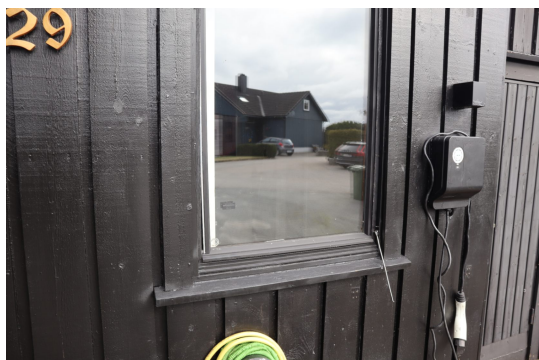
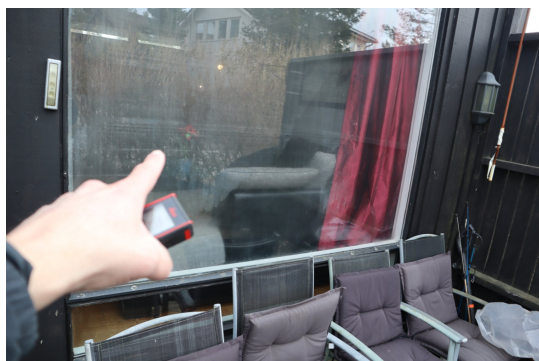
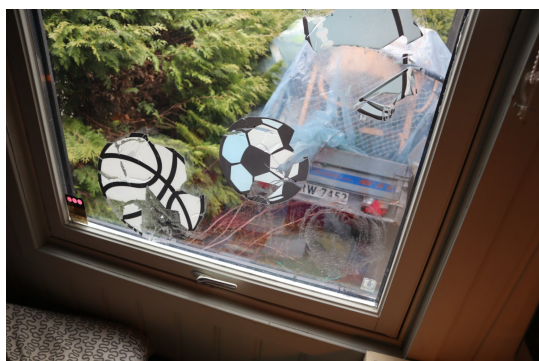
## ! TG 2 Vinduer

- Det er påvist at enkelte vinduer er vanskelig å åpne/lukke.
- Det er påvist noen glassruter som er punktert eller sprukne.
- Karmene i vinduer er slitte og det er sprekker i treverket.

- Andre tiltak:
- Det må påregnes noe vedlikehold og at enkelte vinduer må skiftes ut.

Vinduer må påregnes å byttes ut i fra alder, normal slitasje og energitap fra glass.

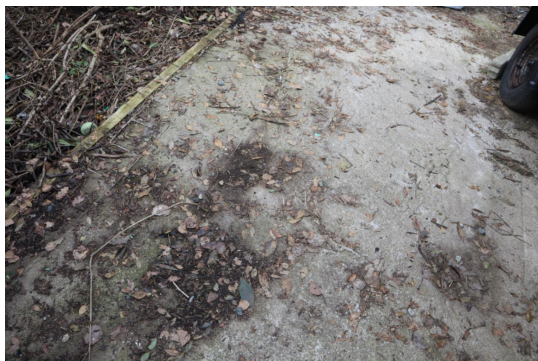
Slitt murplattning.

- Lokal utbedring/utskiftning bør utføres.

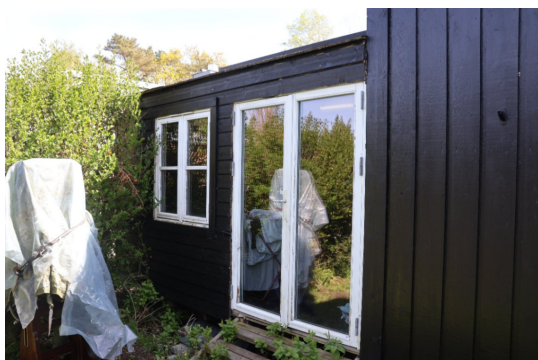
Det er laget overbygg over den ene terrassen. Enkelt laget.

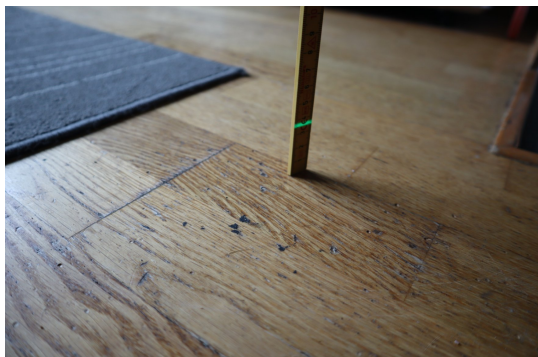
### ! TG 2 Etasjeskille/gulv mot grunn

Etasjeskillere av tre. Knirk i deler av gulvene. Det er registrert noen mindre høydeforskjeller på gulv. Det vil imidlertid sjelden være økonomisk rasjonelt som et enkeltstående tiltak i en bolig som dette. Dersom boligen en gang skal renoveres, kan man vurdere slike tiltak. Boligen var møblert på befaringsdagen. Alle flater var ikke tilgjengelig for inspeksjon.

- Det må foretas tiltak for å lukke avviket.

Om gulver skal rettes, må de flytparkles eller bjelkelaget må åpnes og rettes. Da kan knirk tas vekk ved å skru og lime undergulvet/parkett.

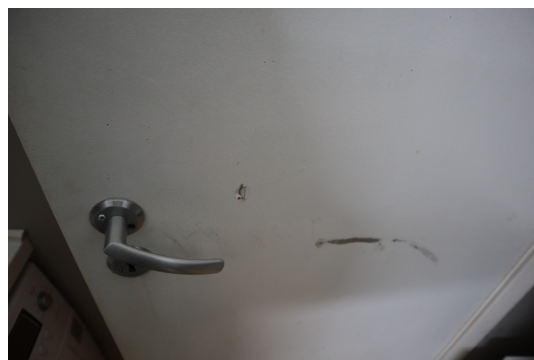
## ! TG 2 Innvendige dører

Innvendige dører har vanlige bruksmerker.

- Det er påvist avvik som tilsier at det bør foretas tiltak på enkelte dører.
- Enkelte av innvendige dører har en del slitasje.

- Lokal utbedring må påregnes.
- Enkelte dører må justeres.

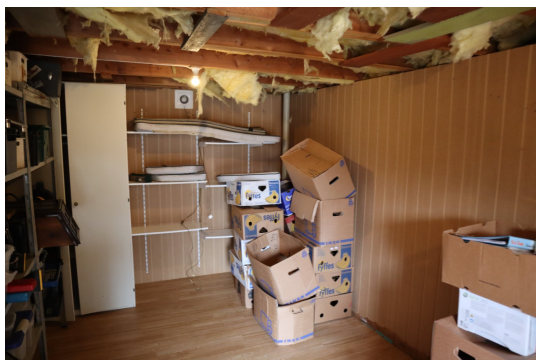
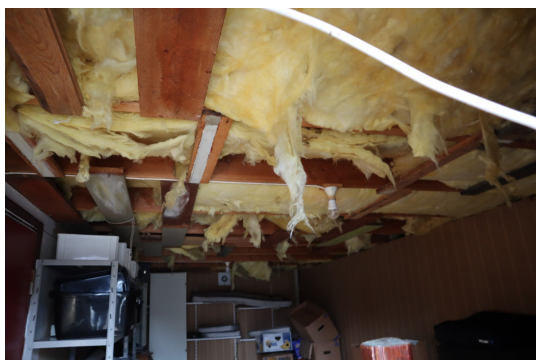
## ! TG 2 Andre innvendige forhold

Bod på siden av boligen. Der er himlingsplater tatt ned. Isolasjonen henger ned. Boden må pusses opp. Ny himlings må lages.

Boden må pusses opp. Ny himlings må lages.

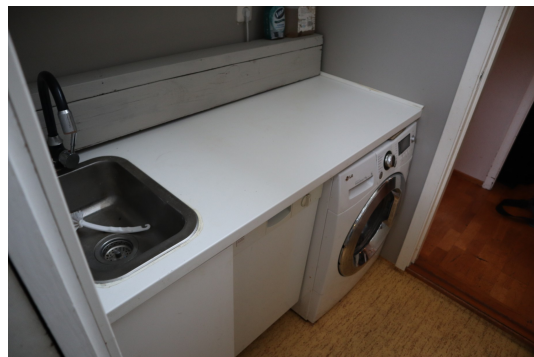
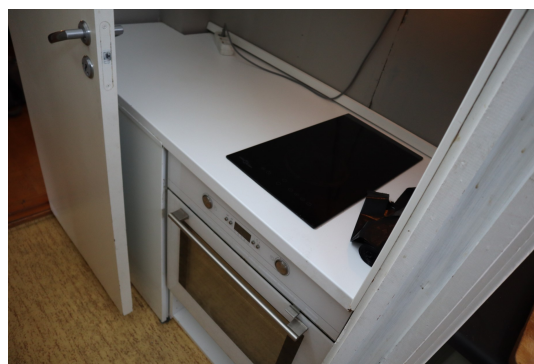
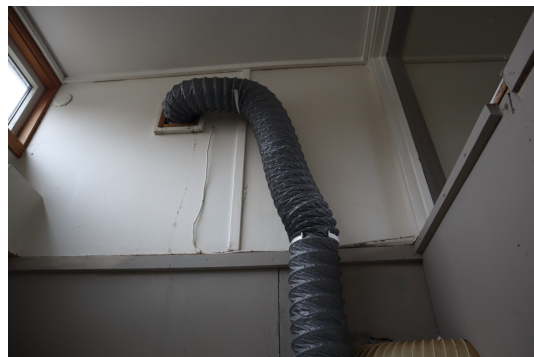
Vaskerommet har nådd forventa levetid. En oppgradering må gjøres for å få vaskerommet i tilfredsstillende fuktsikret stand.

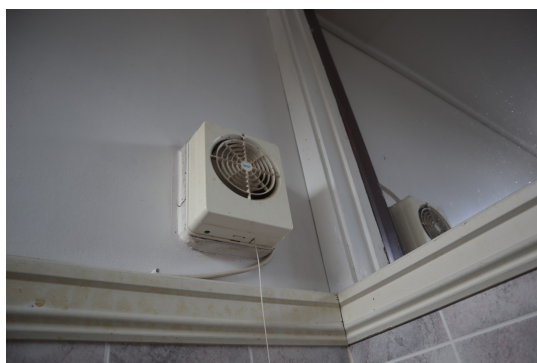
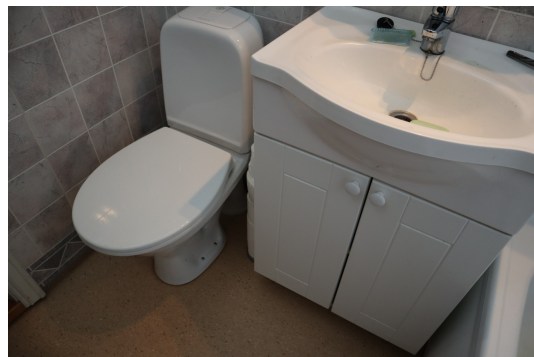
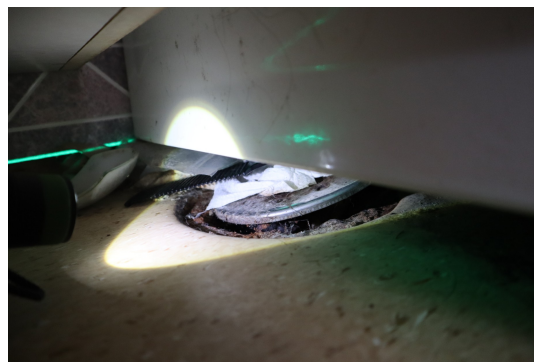
Vask med baderomsinnredning. Ingen synlige lekkasjer fra rør under vask.

Badet har nådd forventet levetid. En oppgradering må gjøres for å få badet i tilfredsstillende fuktsikret stand.

Det anbefales å montere dusjkabinett i rommet. Det er en bedre løsning mot fukt, slitasje

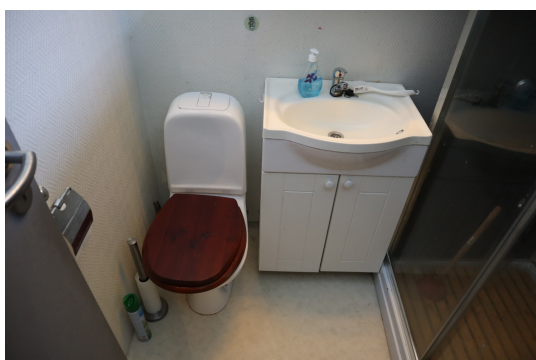
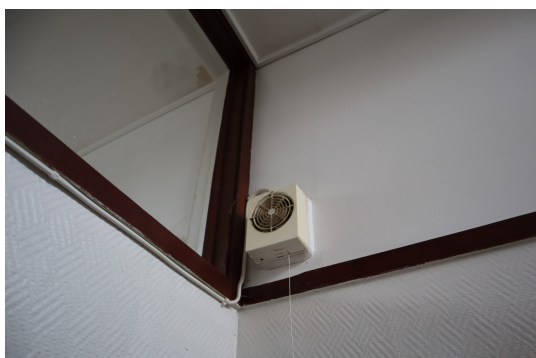
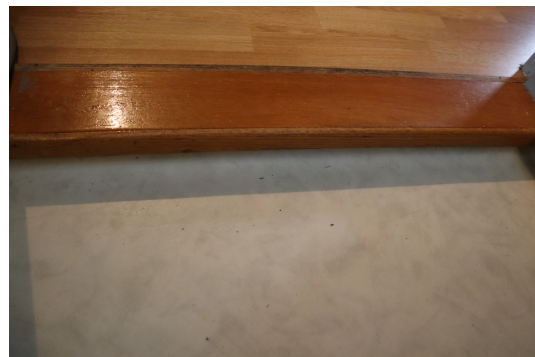
### ! TG 3 Generell

Toalett. Vask med baderomsinnredning. Ingen synlige lekkasjer fra rør under vask.

Badet har nådd forventa levetid. En oppgradering må gjøres for å få badet i tilfredsstillende fuktsikret stand.

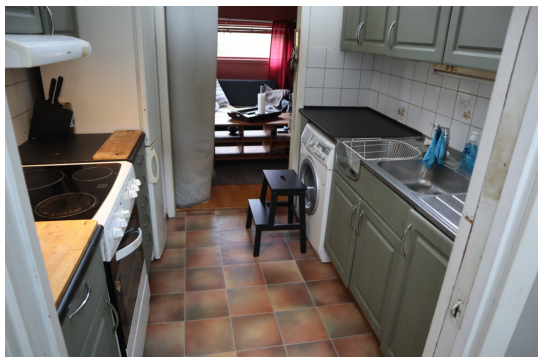
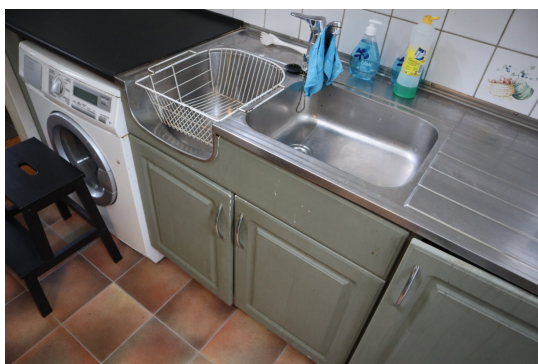
Kjøkkeninnredning (kjøkkenfornyelse fra 2000) med utslagsvask i stål. Ingen synlige vannlekkasjer fra rør under vasken.

- Det er påvist skader på overflater/kjøkkeninnredning utover normal slitasjegrad.

- Det må påregnes lokal utbedring/utskiftning.

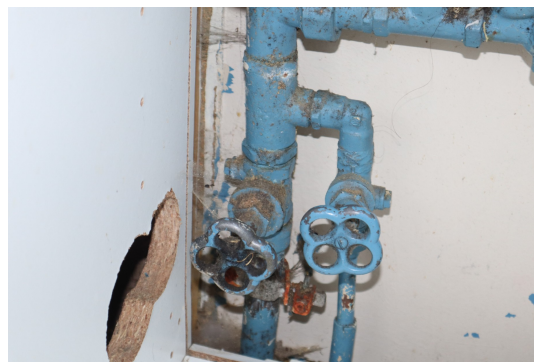
### ! TG 2 Vannledninger

Stoppekran i kjøkkenbenken. Ingen synlige lekkasjer på befaringsdagen. Kobberrør i fra byggetiden. De må snart byttes ut i fra forventet levetid på ca 50 år.

- Tidspunkt for utskiftning av vannledninger nærmer seg.

- Det er ikke behov for utbedringstiltak siden anlegget fungerer i dag, men ut ifra alder kan skader plutselig oppstå på eldre anlegg.
- I forbindelse med oppgradering av våtrom vil det være naturlig med utskiftning av rør.

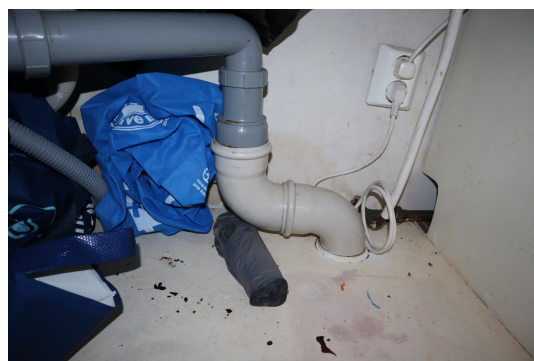
### ! TG 2 Avløpsrør

Avløpsrør av plast og soil. Det er ikke synlig stakeluke fra avløpsrør. Det ser ut til å være lagt opp til å stake avløpsrør igjennom sluket eller i avløp fra toalett.

- Det er ikke behov for utbedringstiltak siden anlegget fungerer i dag, men ut ifra alder kan skader plutselig oppstå på eldre anlegg.
- I forbindelse med oppgradering av våtrom vil det være naturlig med utskiftning av rør.
- Tidspunkt for utskiftning av avløpsrør nærmer seg.
