# Tilstandsrapport

Enebolig

Bekkevoldvegen 5 B, 2387 BRUMUNDDAL

Befaringsdato: 23.05.2025

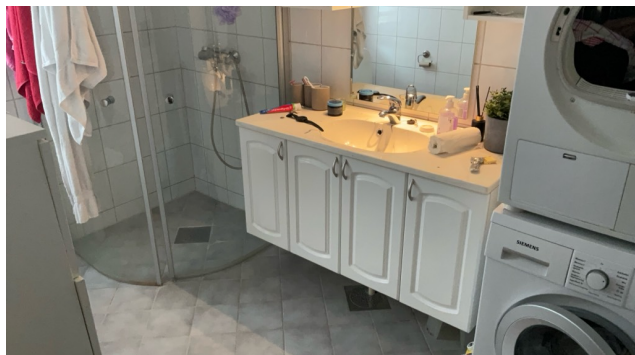
### ! TG 2 Overflater vegger og himling

- Det er vindu/dør med ikke fuktbestandige materialer i våtsonen (ved vask, dusj, badekar, osv.), løsningen eller byggematerialet er uegnet.

Fare for fuktvandring i flislimet.

Noen sprekker i silikonfuger i overgang gulv vegg i dusjsone.

- Dersom det ikke gjøres tiltak, kan dette medføre oppfukning, oppsvelling og forringelse av materialer over tid og fuktskader på tilstøtende konstruksjoner.
- Uegnede materialer må fuktbeskyttes/utskiftes.

Silikonfuger bør skiftes.

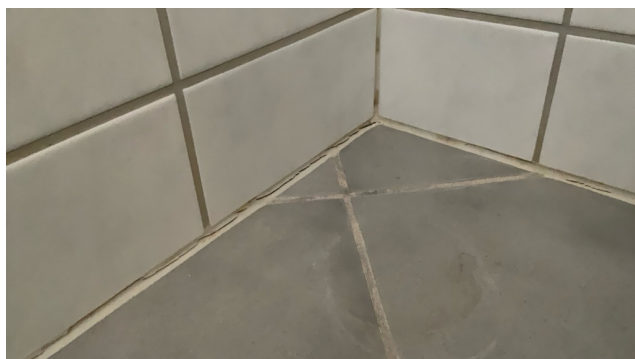
### ! TG 2 Overflater Gulv

- Til tross for avviket i fall/høydeforskjell til sluk, vil gulvet fortsatt kunne lede vann mot sluket, men med redusert effektivitet. Dette kan potensielt øke risikoen for vannansamling i enkelte områder av badet.

Det anbefales å øke høydeforskjell mellom sluk og membran ved dør til minimum 25 mm.

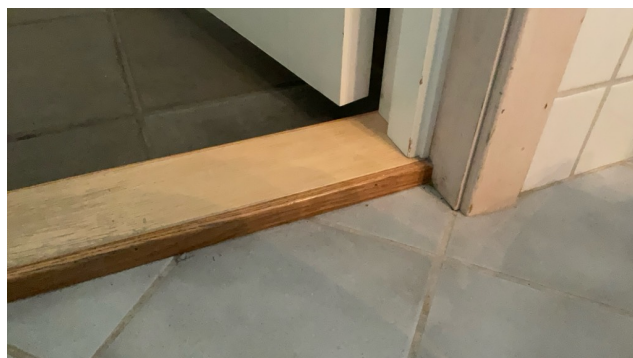
### ! TG 2 Sluk, membran og tettesjikt

- Det er viktig å merke seg at levetiden til en membran varierer basert på kvalitet, installasjon og bruk. Eldre membraner kan bli sprø og sprekke opp, noe som fører til at de mister sin vanntettende funksjon. Dette kan resultere i vannlekkasjer gjennom vegger og gulv og fuktskader.
- Overvåk tilstanden jevnlig. For å få tilstandsgrad 0 eller 1 må tettesjiktet skiftes ut, men tidspunktet for når dette er nødvendig er vanskelig å si noe om.

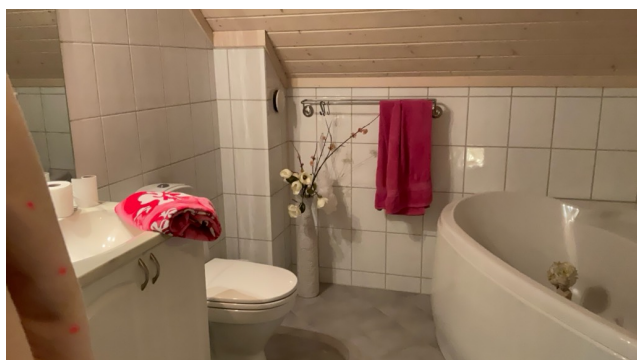
### ! TG 1 Overflater vegger og himling

- Det er mulighet for at det kan forekomme vannlekkasje på våtrommet hvor vann ikke vil gå til sluk.
- Det er påvist at høydeforskjell fra topp slukrist til gulv/synlig topp membran ved dørterskel er mindre enn 25 mm.
- Krav til fall er ikke oppfylt og gulvet er tilnærmet flatt (har ikke motfall).

- Det bør etableres avrenning inn til sluk for hele våtrommet.
- Et bad med manglende/reduert fall til sluk blir mindre funksjonelt og sikkert for brukeren. Dette kan medføre stående vann på gulvet, vann som ikke ledes effektivt til sluket, økt risiko for at vann renner ut av rommet og redusert sklisikkerhet på gulvet.
