Tilstandsrapport

Enebolig

Lysnesveien 1242, 9372 GIBOSTAD

Rapportdato: 05.08.2024

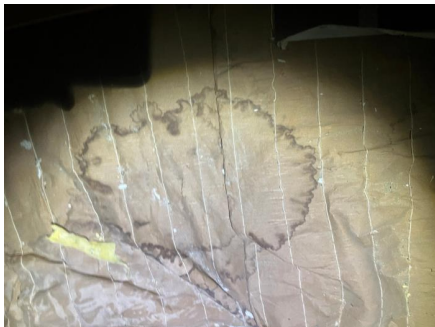
- Det er begrenset/dårlig ventilering av takkonstruksjonen.
- Det er påvist fuktskjolder/skader i takkonstruksjonen.
- Det er registrert symptom på aktivitet fra skadedyr

Manglende dampsperre vil medføre fukt fra rom under trenger opp i kald takkonstruksjon. Dette medfører kondens og fuktskader. Det må etableres dampsperre mot kald takkonstruksjon for å unngå skader. Endret bruk av rom under kan medføre stor tilførsel av fukt. Dette må unngås. De innerste deler av takkonstruksjon må undersøkes nærmere.

Fuktmerker i taktro og sperre. Ingen registrert fukt. Men dette var etter en lang varm periode. Må kontrolleres etter mye nedbør og lavere temperaturer om det er lekkasje. Avføring etter dyr.

Fuktmerke i papir på isolasjon.

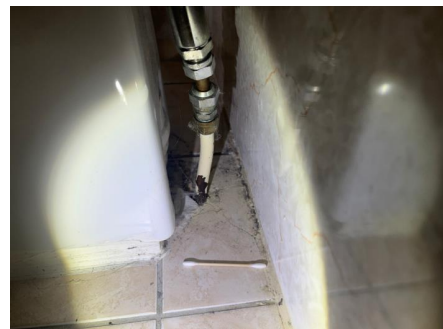
Bad

Sprekk i fuger mellom gulv og vegg. Sprekk i flis. Nederste del vegg av malt trefiberplate. Underkant baderomsplater er ikke fuksikret.
Ukjent membranløsning/ produkt under fliser.
Ingen fall fra under terskel til topp slukrist. Motfall ved dør.
Mangler tilstrekkelig ventilering med tilluft og mekanisk avtrekk.

Sprekk i flis. Filt som brukes som underlag for smøremembran kommer opp av gulvet og er ikke påført membran.

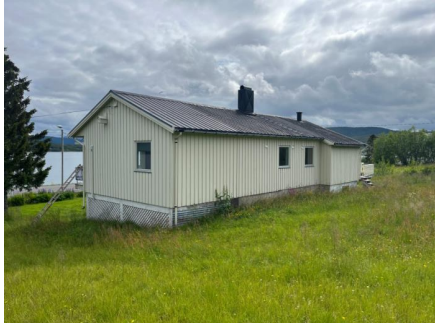
Fall i terreng mot mur og søylepunkter.

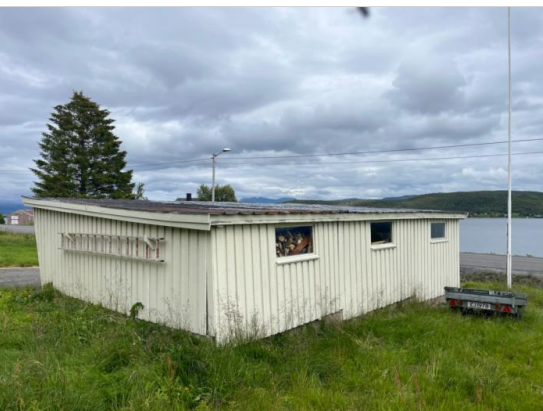
Det er registrert råte nede i trekledning på fuktutsatt sted, og råte i vindskibord.

Taktekkingen er rustet og det er løse spiker. Flere nedbøyninger i takkonstruksjonen. Det er ikke takrenner på bygget. Murer er ikke fuktsikret.
