Tilstandsrapport

Del av en vertikaldelt tomannsbolig

Porsnesbakken 4, 1772 HALDEN

Rapportdato: 24.02.2025

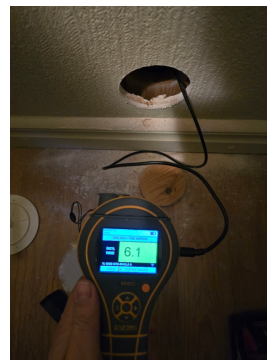
Hulltaking er foretatt uten å påvise unormale forhold. Hulltaking er foretatt i gang.

Fuktkvotemåling (vekt%) i konstruksjonen ble målt til 6.
