# Tilstandsrapport

📍 Stjerneblokkveien 17, 1083 OSLO

# gnr. 105, bnr. 61

# Andelsnummer 186

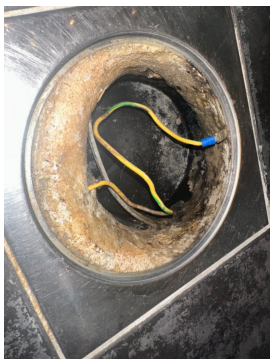
Sluk i plast plassert i dusjssonen. Det er synlig membran i hovedsluk. Dokumentasjon/ferdigattest, legges til grunn for vurdering av badets tettesjikt.

Plastsluk plassert i dusjnise

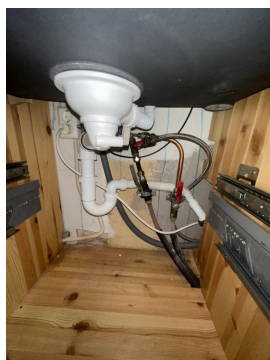
Røropplegg i kjøkkenbenk

Det anbefales i tillegg å montere Waterguard/vannstopper på vanninstallasjoner i rom uten sluk.

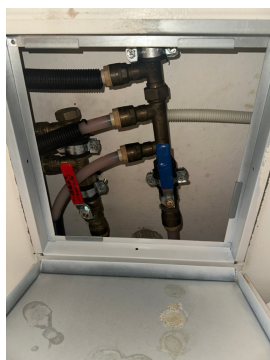
Stoppekraner plassert på bad

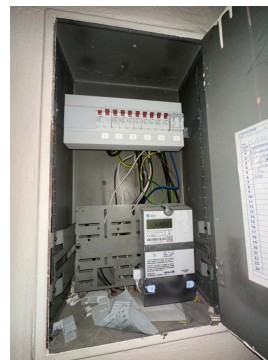
**TG2 settes i følge forskrift på anlegg, uten fremlagt samsvarserklæring på hele anlegget.**

Sikringsskap med automatsikringer.

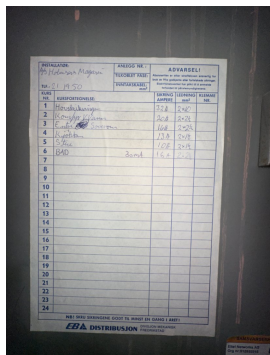
Kursoversikt i sikringsskap
